**Contribuição para os procedimentos de inspeção em pontes, viadutos e passarelas**

*Palestra on-line apresentada no CONGRESSO BRASILEIRO DE  
PONTES E ESTRUTURAS, 12., 2021.*

# Contribuições para os procedimentos de inspeção em Pontes, Viadutos e Passarelas

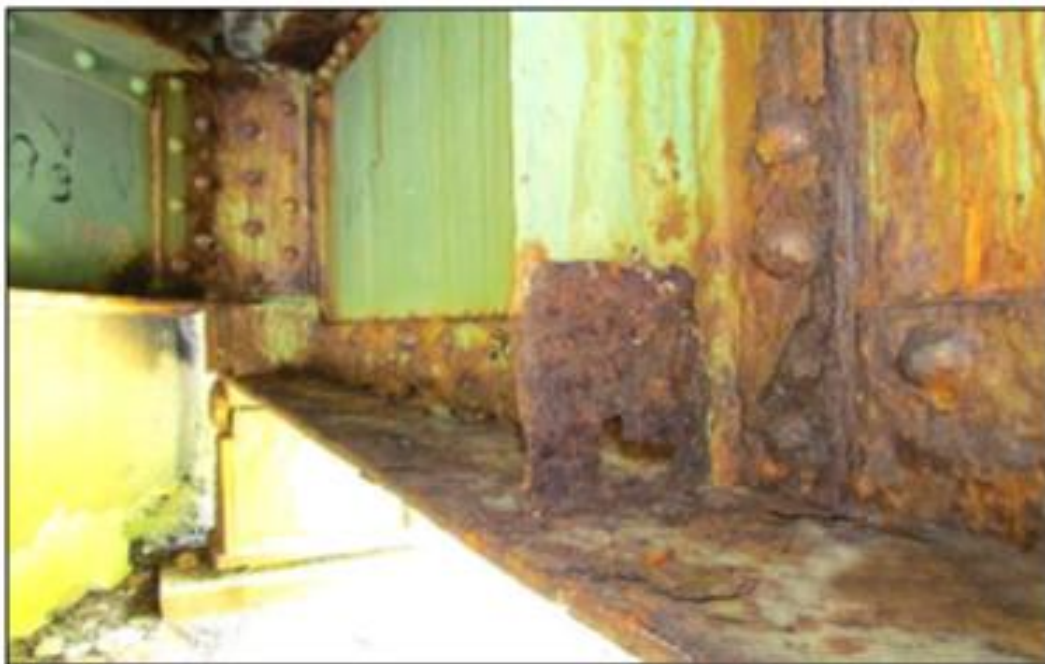
De acordo com NYSDOT (2017), os elementos com corrosão e redução de seção da alma e chapa de reforço da viga. Nota de classificação segundo o manual: CS-3.

CS-3: Elemento sofreu deterioração avançada, mas sem a necessidade de reforço estrutural. Necessita de manutenção ou ação corretiva

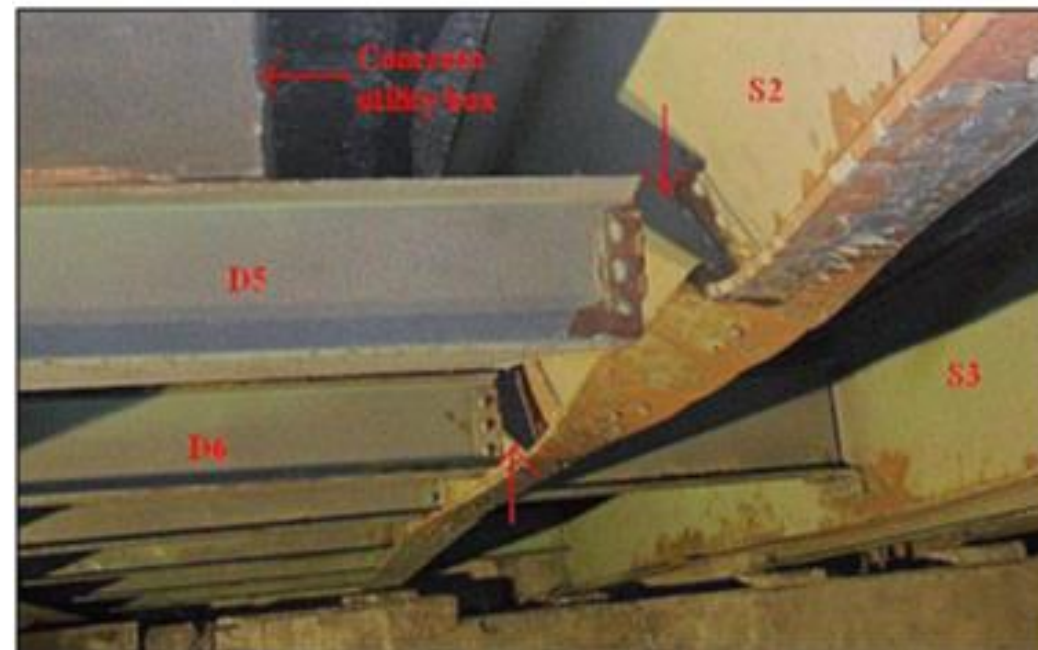
De acordo com NYSDOT (2017), a viga com danos decorrentes de impactos e presença de distorção. Ruptura da ligação entre os elementos. Nota de classificação segundo o manual: CS-4.

CS-4: Elemento necessita de reforço estrutural. Não apresenta eficiência compatível com o projeto.

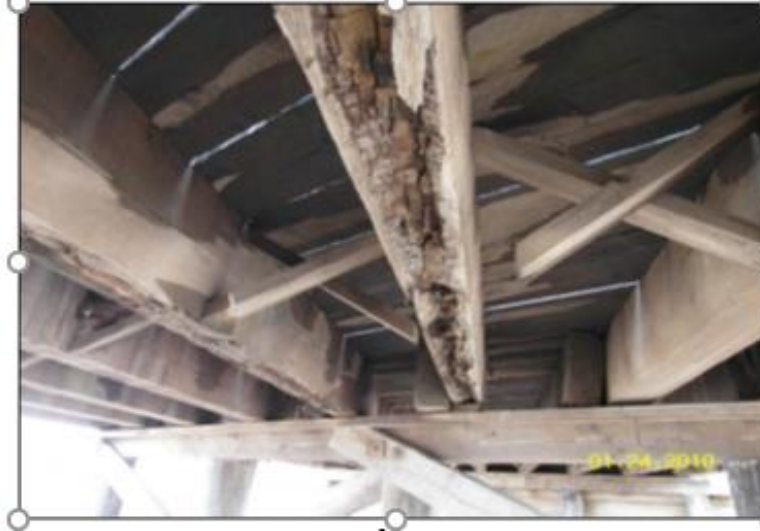
Problemas de ataque interno em viga travessa.

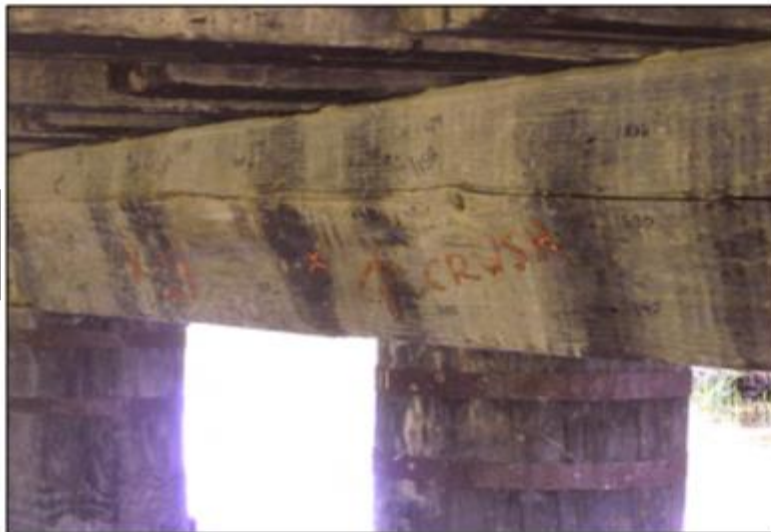
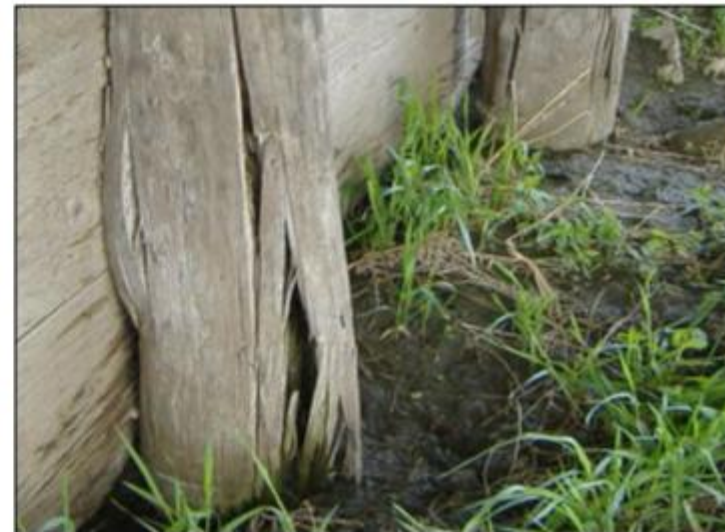
Exemplo de biodeterioração dos pilares de madeira da meso estrutura

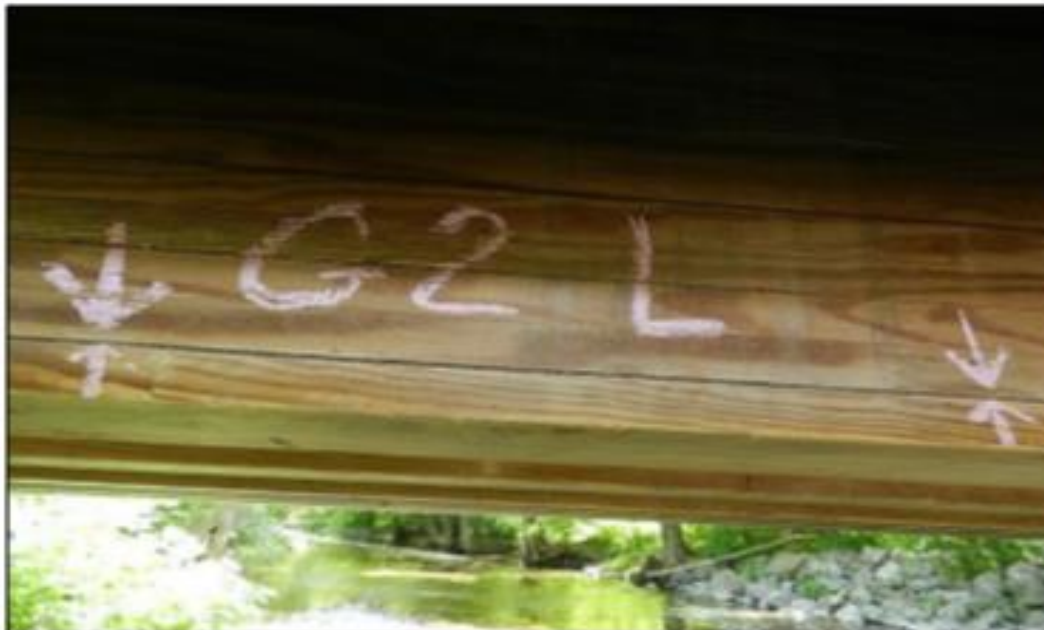
De acordo com NYSDOT (2017) a viga laminada é composta por várias peças de madeira. A inspeção anual indicou que as delaminações estão se deteriorando. Classificação segundo o manual: CS-3  
Fonte: Adaptado de NYSDOT (2017)

CS-3: Elemento sofreu deterioração avançada, mas sem a necessidade de reforço estrutural. Necessita de manutenção ou ação corretiva

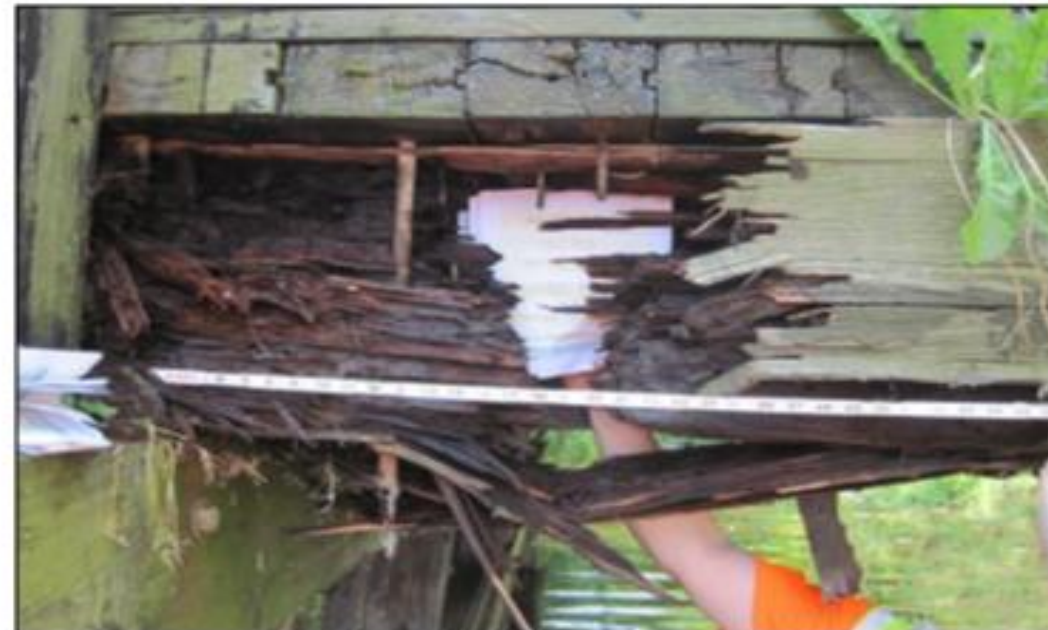
De acordo com NYSDOT (2017) a longarina da ponte de madeira está completamente apodrecida. Classificação segundo o manual: CS-4  
Fonte: Adaptado de NYSDOT (2017)

CS-4: Elemento necessita de reforço estrutural. Não apresenta eficiência compatível com o projeto.

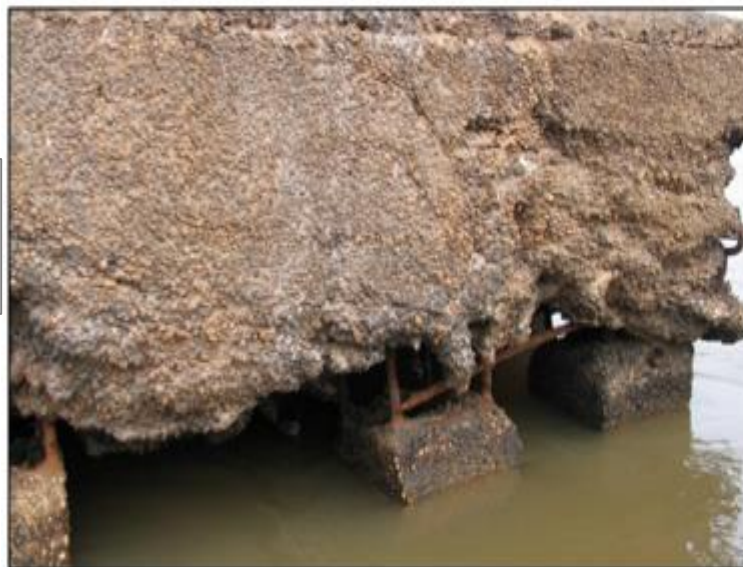
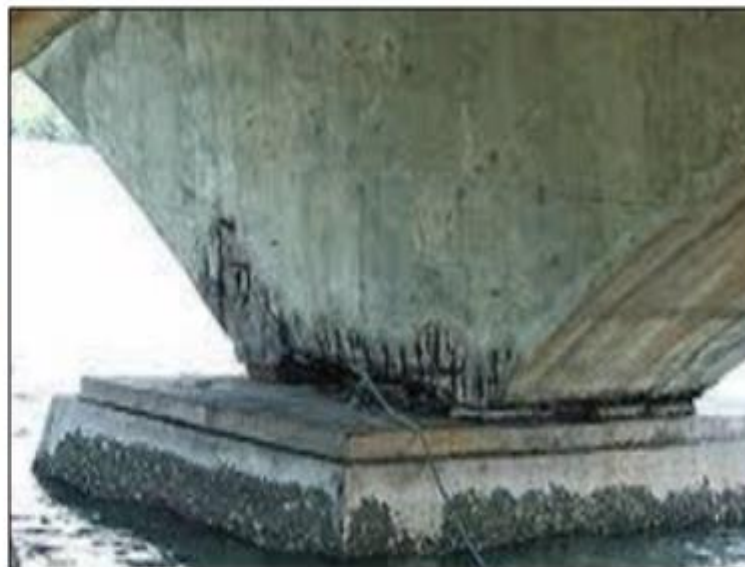
Patologias no concreto na região de contato com o bloco de fundação (Bastos e Miranda, 2017).

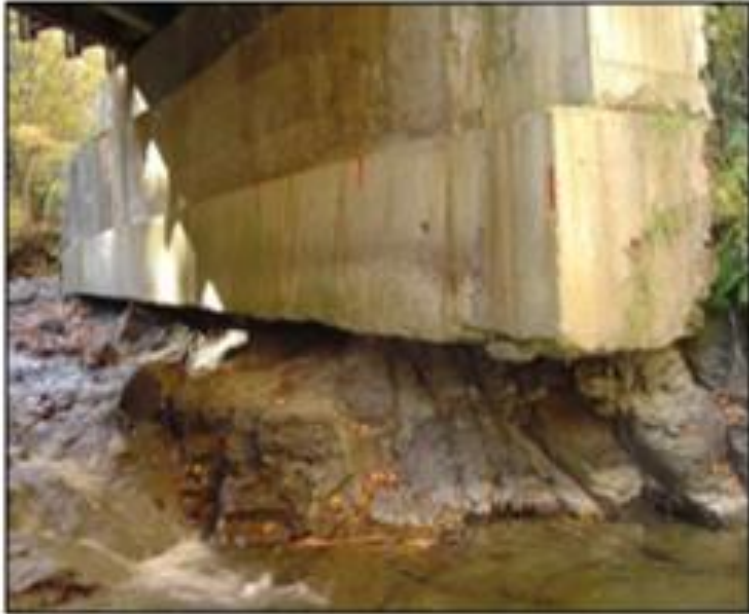
De acordo com NYSDOT (2017), o processo erosivo compromete o apoio da estrutura de concreto.

Classificação segundo o manual: CS-4  
Fonte: Adaptado de NYSDOT (2017)

CS-4: Elemento necessita de reforço estrutural. Não apresenta eficiência compatível com o projeto.

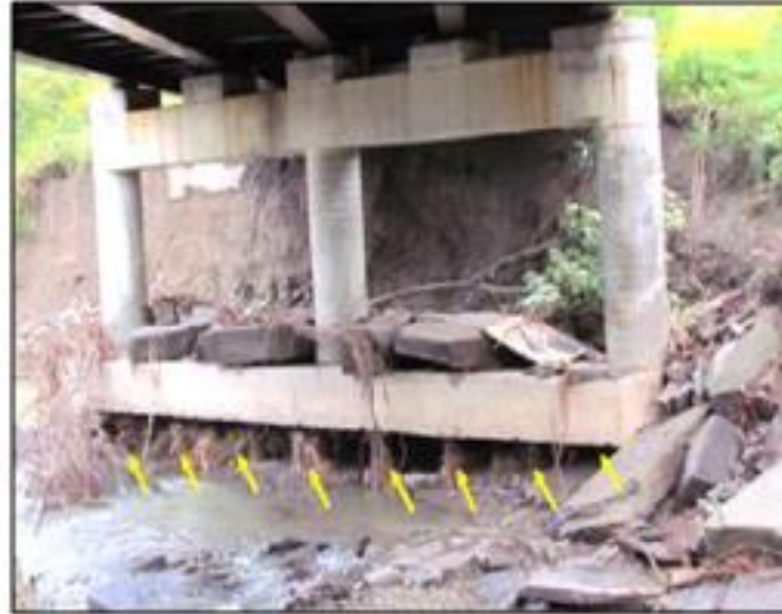
De acordo com NYSDOT (2017), o processo erosivo expõe parte do fuste das estacas de fundação.

Classificação segundo o manual: CS-3  
Fonte: Adaptado de NYSDOT (2017)

CS-3: Elemento sofreu deterioração avançada, mas sem a necessidade de reforço estrutural. Necessita de manutenção ou ação corretiva

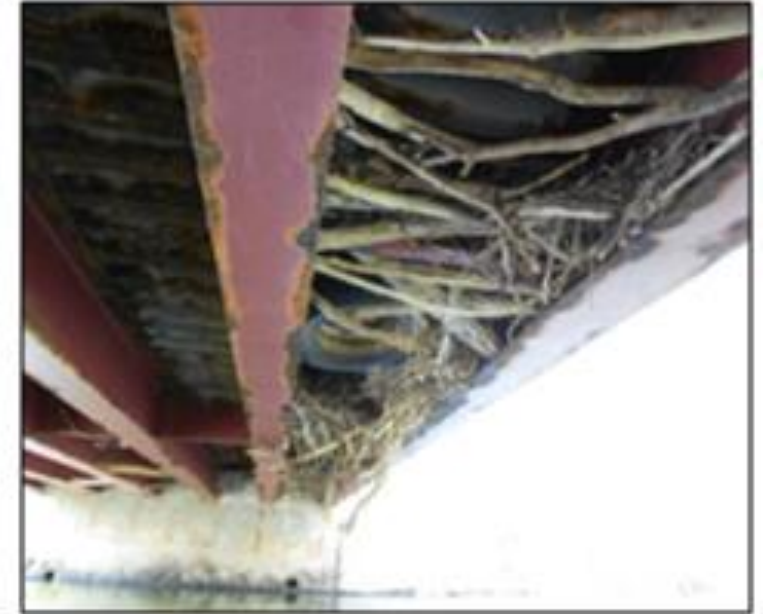
De acordo com NYSDOT (2017), Resíduos transportados pela drenagem presos no tabuleiro.

Classificação segundo o manual: CS-3  
Fonte: Adaptado de NYSDOT (2017)
