Análise de falha em jato-ventiladores

Palestra apresentada no CONGRESSO DA QUALIDADE EM METROLOGIA, ENQUALAB, REDE METROLÓGICA DO ESTADO DE SÃO PAULO, REMESP, 2023, São Paulo. 26 slides

Foi conduzida uma análise de falha em três jatos-ventiladores instalados em um túnel rodoviário equipado com dezoito jatos-ventiladores.

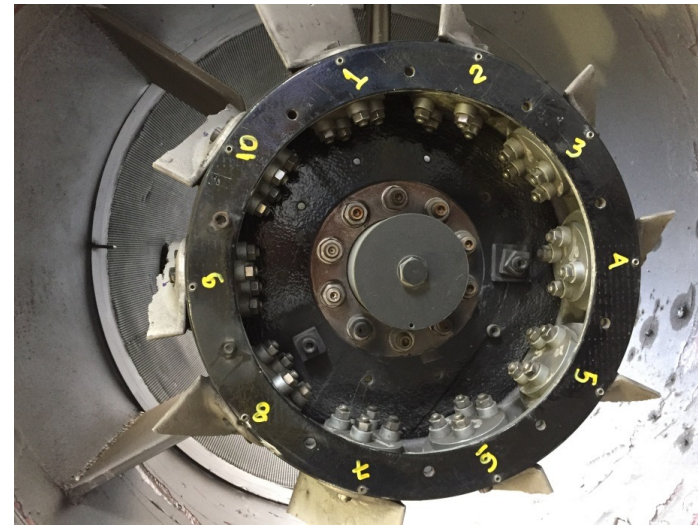
O jato-ventilador identificado como Jv14 apresentou falha catastrófica em que todas as suas dez pás fraturaram e parte dos fragmentos caíram sobre a via.

Fratura catastrófica do jato-ventilador Jv14. Todas as dez pás fraturaram.

- A falha catastrófica do jato-ventilador Jv14, as trincas nas duas pás do jato ventilador Jv2 e a fratura de uma das pás no jato-ventilador Jv17 foram provocadas pelo mecanismo de fadiga com a nucleação múltipla de trincas em descontinuidades decorrentes do processo de fundição.

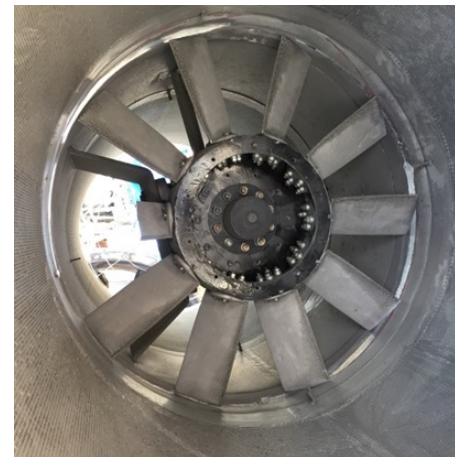
Fratura de uma das pás no JV17.

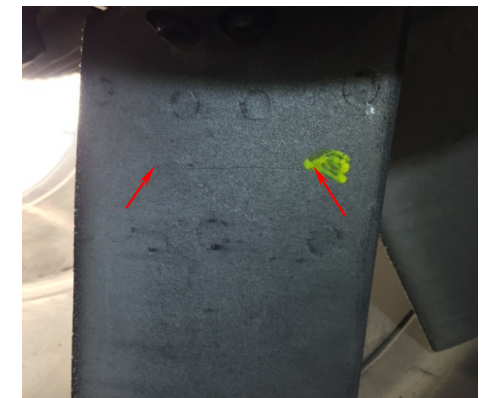
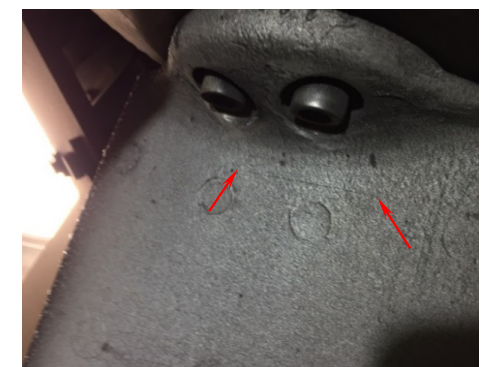
Duas pás trincadas no Jv2.

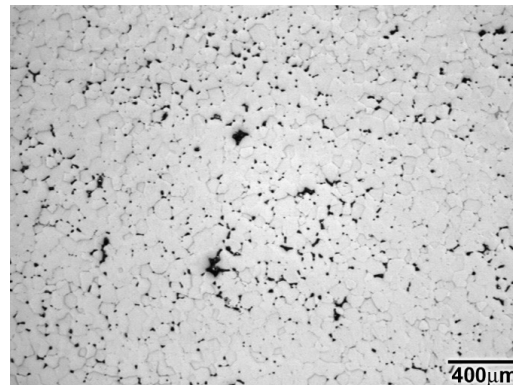
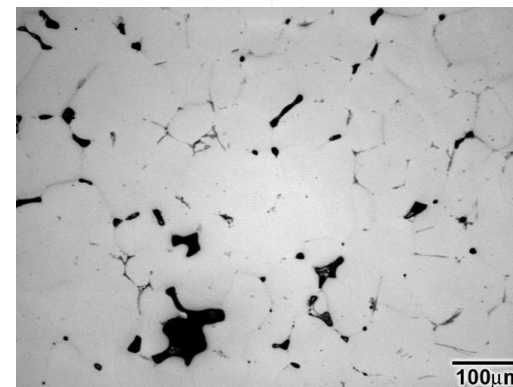
Na condição polida, microporosidades dispersas na microestrutura e precipitados interdendríticos foram observados.

Vista geral e detalhes da microestrutura característica da amostra Jv14-x. MO, sem ataque.

Em nossa avaliação, os valores mais baixos de propriedades mecânicas resultaram de dois fatores: da ausência de prata na composição química e das microporosidades dispersas na microestrutura.

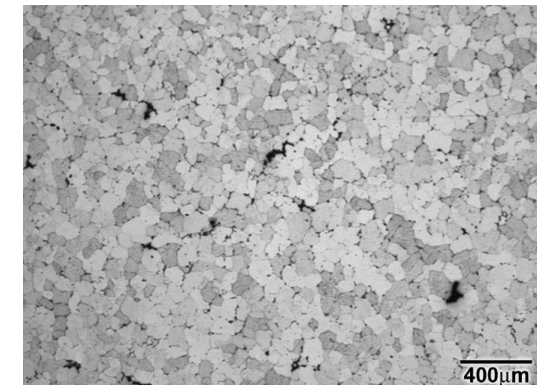
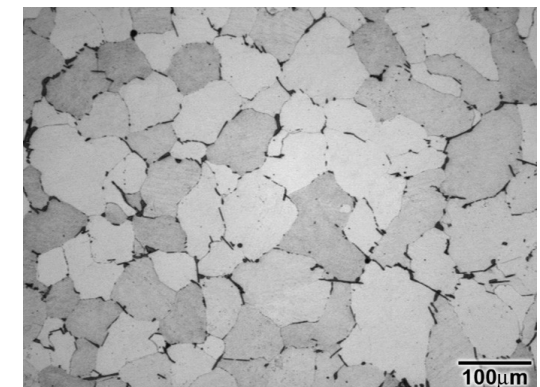
Após o ataque metalográfico, verificou-se que a microestrutura é constituída por fase α , rica em alumínio, e precipitados contendo Al, Cu e Fe nas regiões interdendríticas.

Vista geral e detalhes da microestrutura característica da amostra Jv14-x. MO, HF 0,5%.

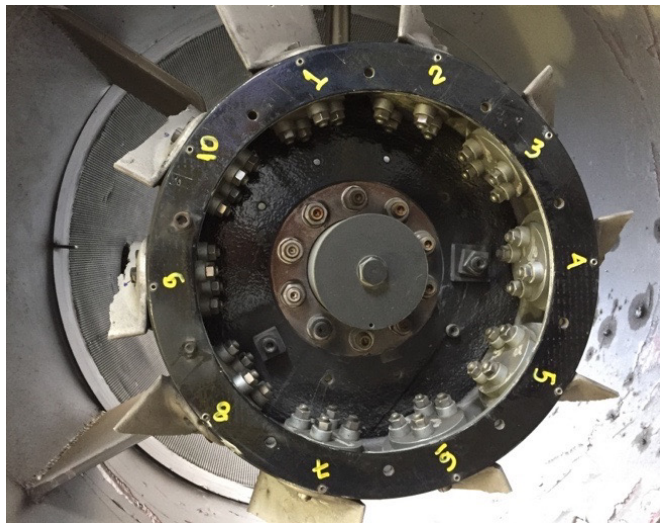
Vista geral das fraturas das pás do jato-ventilador Jv14.

Os exames macrofractográficos evidenciaram que o trincamento e a fratura das pás dos jato-ventiladores resultaram de um processo de fadiga com nucleação múltipla de trincas em descontinuidades decorrentes do processo de fundição.

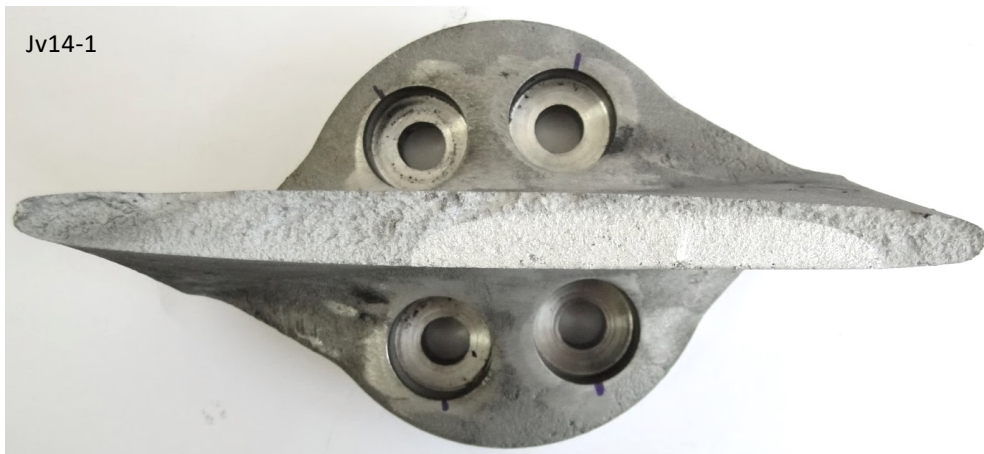
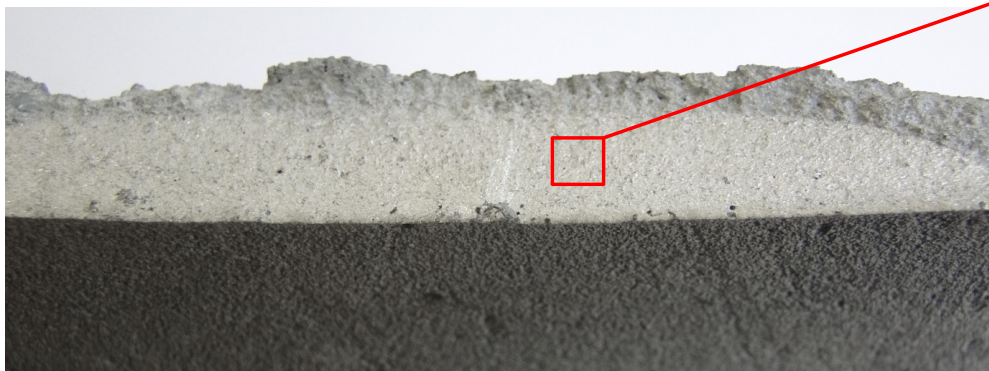
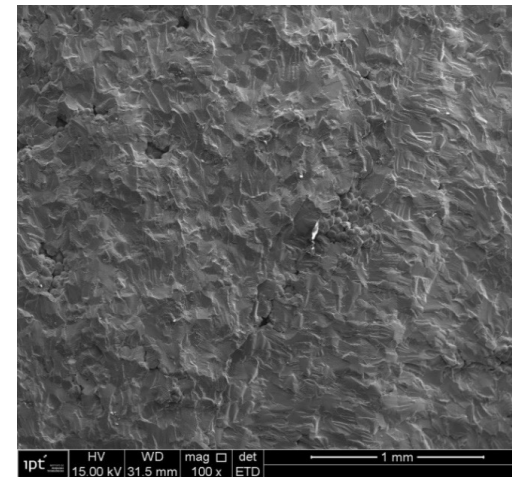
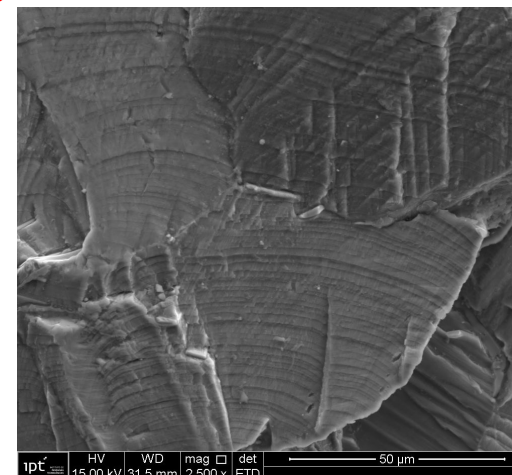
Pá Jv14-1

Região de propagação estável por fadiga

O processo de fadiga se deu pela ação de tensões cíclicas associadas ao acionamento e ao desligamento dos jato-ventiladores e tensões associadas ao fluxo de ar nas pás.

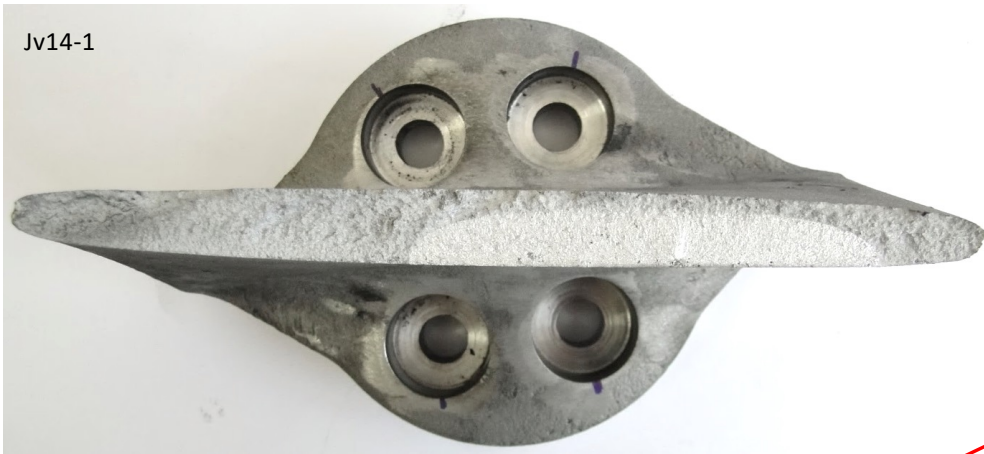
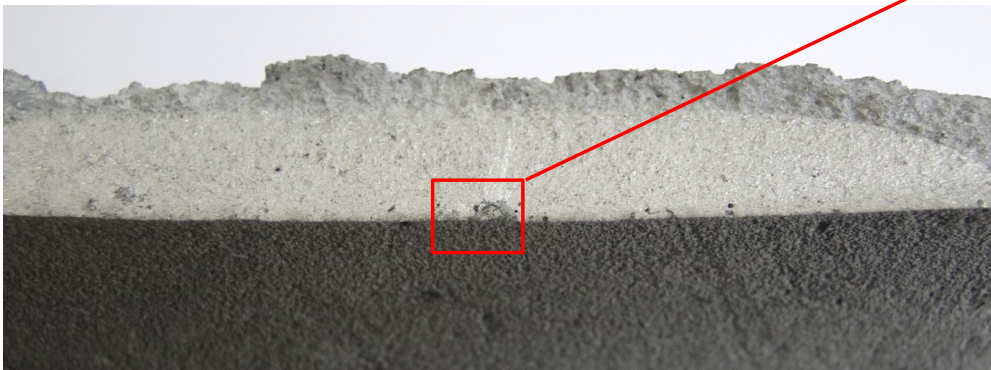
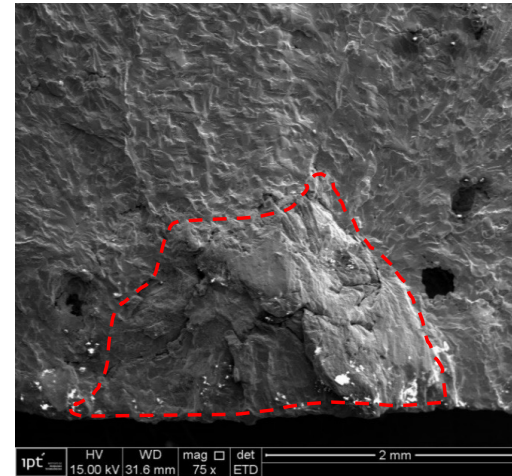
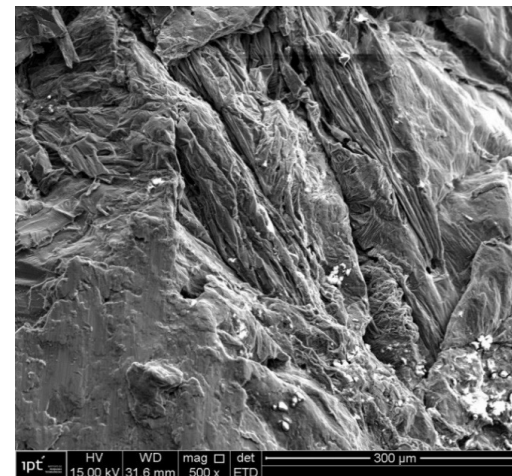
Pá Jv14-1

Região de origem

- A causa raiz das fraturas e dos trincamentos foi atribuída a dois fatores: à nucleação prematura de trincas de fadiga em inclusões de óxidos e/ou microporosidades resultantes do processo de fundição e à menor resistência à fadiga do material utilizado nas pás.

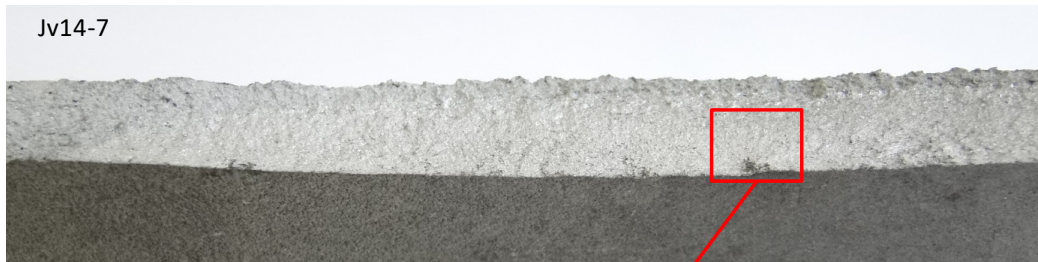
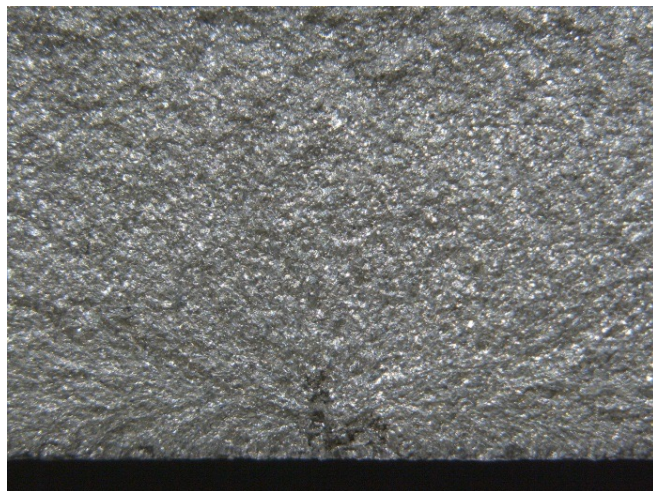
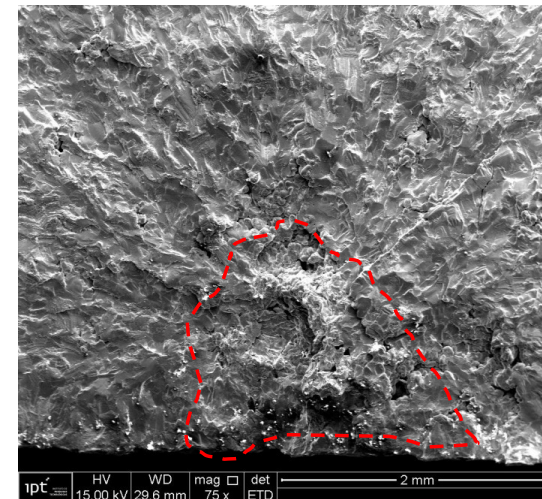
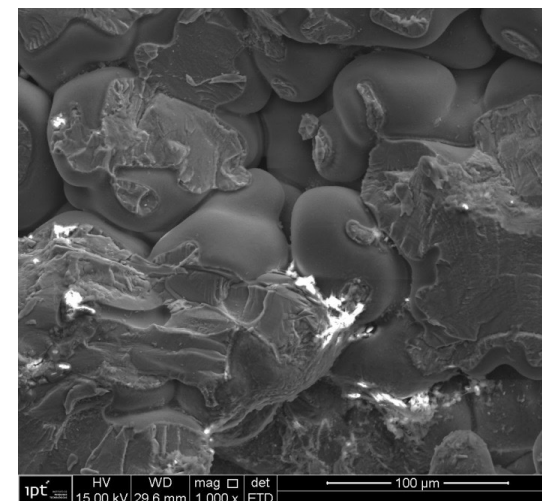
Pá Jv14-7

Região de origem

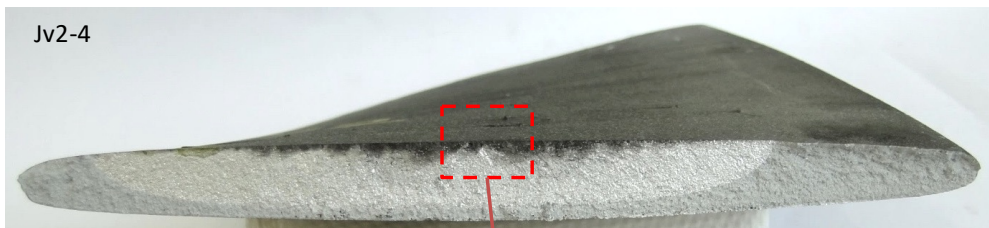
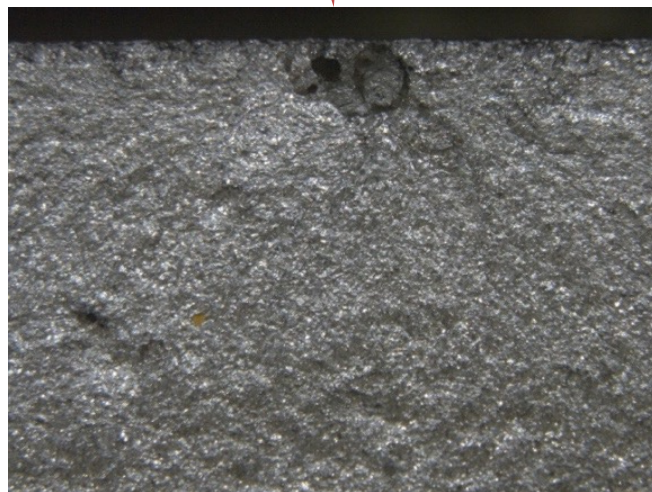
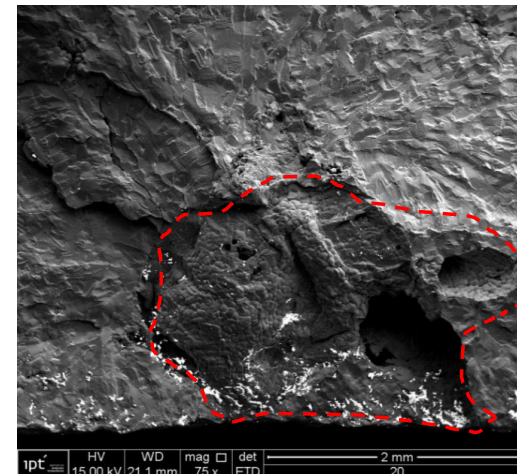
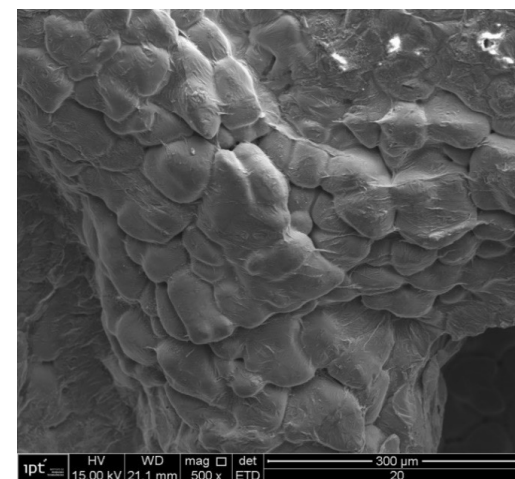
Pá Jv2-4

Região de origem
