*Palestra apresentada na Oficina:
Noções de Biodeterioração de
Madeiras, Instituto de Sarasá. 5
slides.*

**DIAGNÓSTICO DA
BIODETERIORAÇÃO E AVALIAÇÃO
MECÂNICA DE ESTÁTUA DE
MADEIRA**

- Estátua representando SÃO PEDRO
- tora de PEROBA,
- 31 toneladas, 12,2 m de altura, 2,4 m diâmetro
- 1969 – AGENOR FRANCISCO DOS SANTOS
- 1975 – IMES - Instituto Municipal de Ensino Superior, São Caetano do Sul, SP
- 1991 – restauro, reinstalação

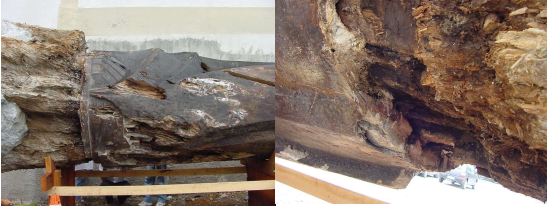
AVALIAÇÃO EXTERNA - 1

- ⑩ APODRECIMENTO INTENSO
 - ☞ PODRIDÃO BRANCA
 - ☞ PODRIDÃO PARDA
- CUPINS SUBTERRÂNEOS
 - *Coptotermes gestroi*
 - Família Rhinotermitidae
