Avaliação de biodeterioração por insetos xilófagos e segurança estrutural dos telhados de edificação tomabada em SP

*Palestra apresentada na Oficina:
Noções de Biodeterioração de
Madeiras, Instituto de Sarasá. 26
slides.*

ESTUDO DE CASO:
Avaliação da Biodeterioração por Insetos Xilófagos e Segurança Estrutural dos Telhados de Edificação Tombada em SP

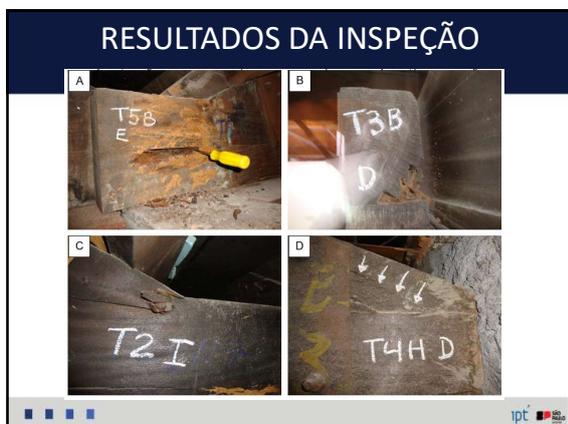
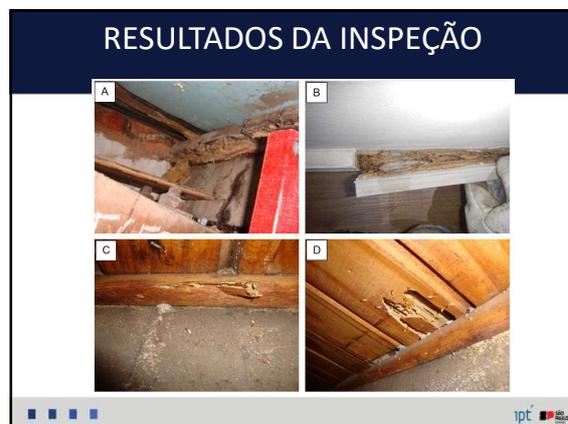
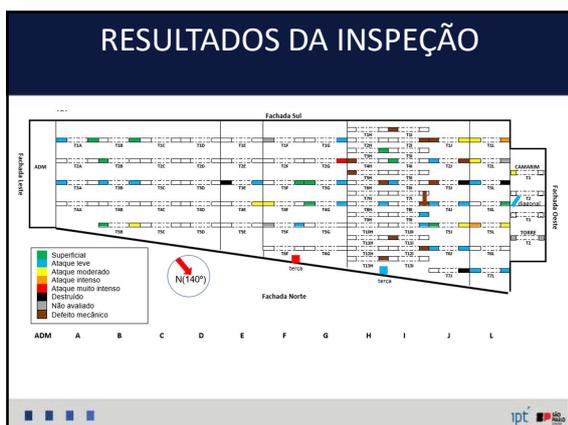
- Estrutura de ninho de cupim subterrâneo ao redor de uma terça próxima à treliça

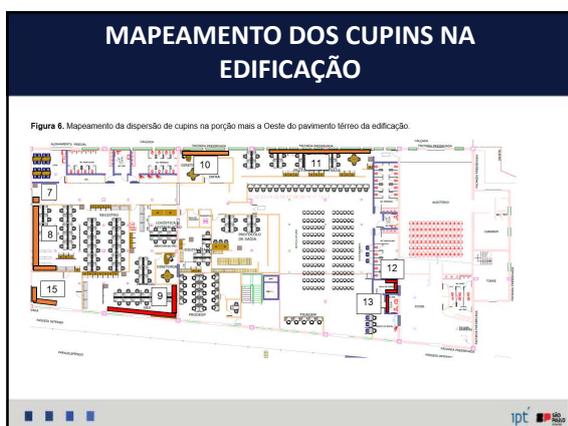
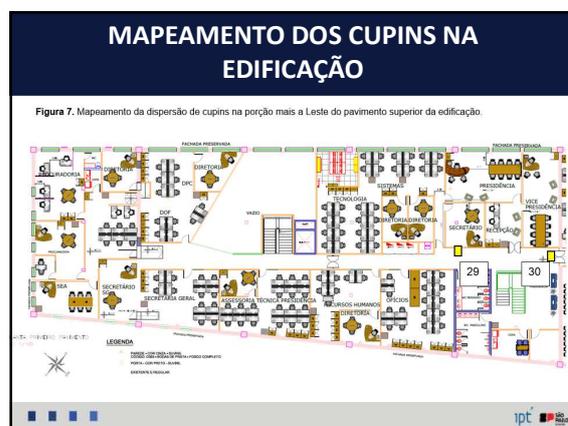
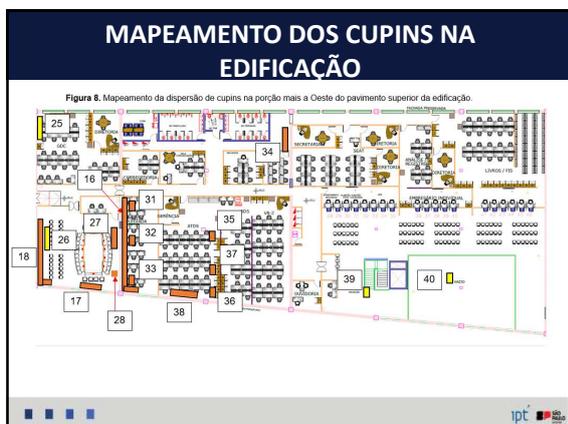
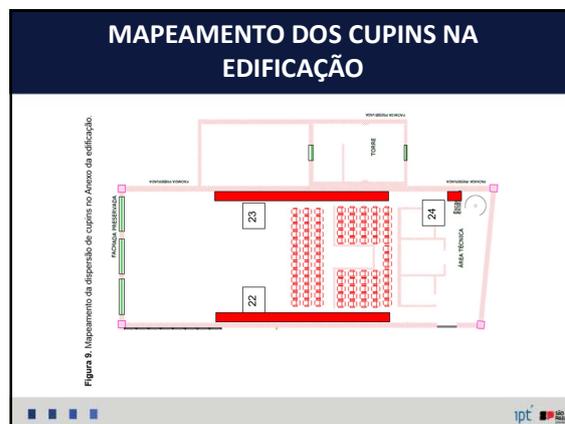
MAPEAMENTO DOS CUPINS NA EDIFICAÇÃO

- Foram encontrados locais com atividade de cupins subterrâneos em áreas da edificação tombada:
 - no pavimento térreo;
 - no pavimento superior;
 - nas estruturas dos telhados.

- Controle da infestação dos cupins subterrâneos;
 - **barreira química X tecnologia de iscas**
- Controle da infestação de cupins de madeira seca.
- Inspeções periódicas da edificação.
