Áreas de riscos: conceitos e identificação

Palestra on-line, apresentada na disciplina de graduação SGS-0130 Mecânica dos Solos e Fundações em São Carlos, 17 de maio - Dep. de Geotecnia - EESC-USP.

Áreas de Riscos: Conceitos e Identificação

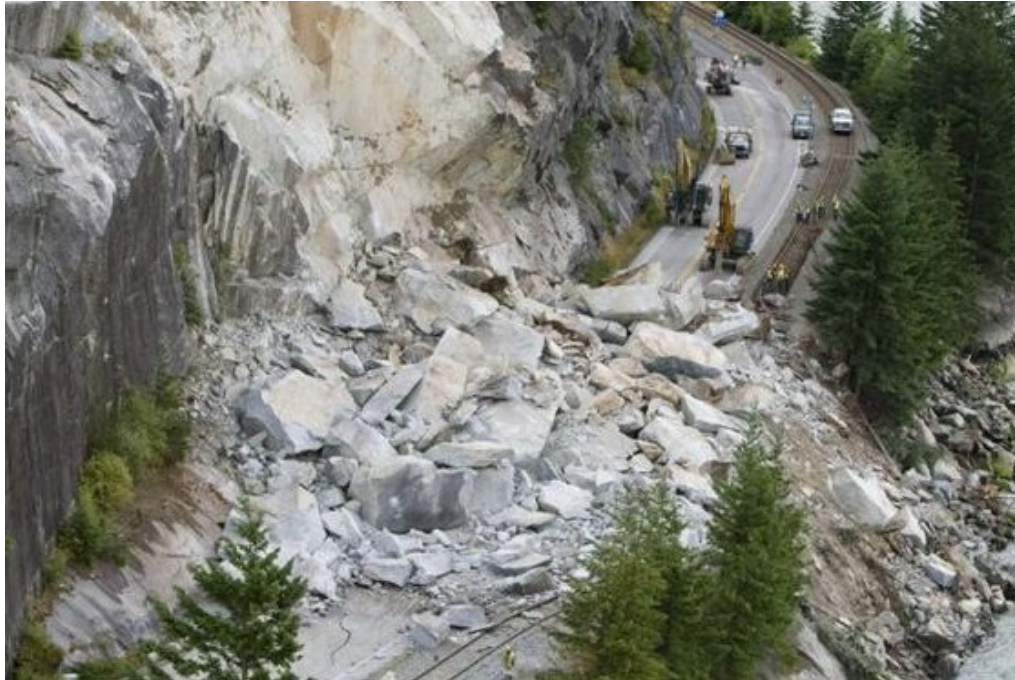
Quedas de Blocos

- SEM PLANOS DE DESLOCAMENTO
- MOVIMENTOS TIPO QUEDA LIVRE OU EM PLANO INCLINADO
- VELOCIDADES MUITO ALTAS (VÁRIOS M/S)
- MATERIAL ROCHOSO
- PEQUENOS A MÉDIOS VOLUMES
- GEOMETRIA VARIÁVEL: LASCAS, PLACAS, BLOCOS, ETC.

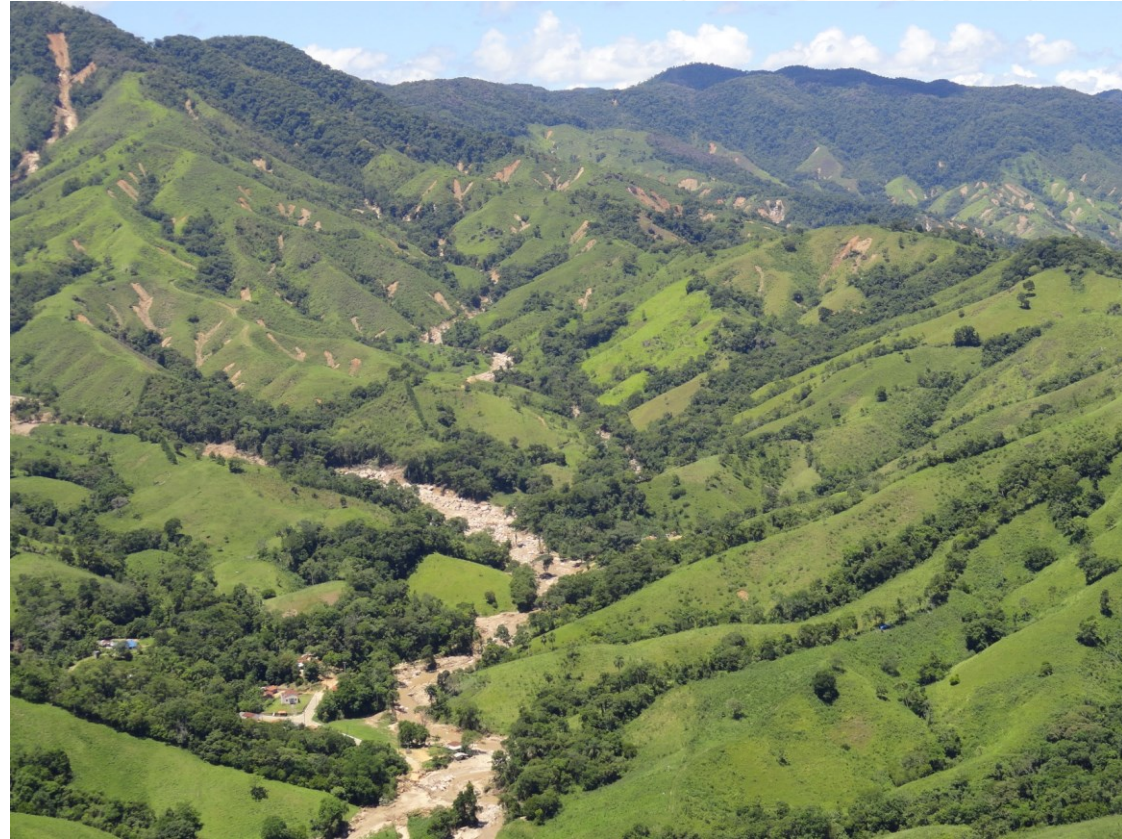
Fluxos de Detritos

- MUITAS SUPERFÍCIES DE DESLOCAMENTO
- MOVIMENTO SEMELHANTE AO DE UM LÍQUIDO VISCOSO
- DESENVOLVIMENTO AO LONGO DAS DRENAGENS
- VELOCIDADES MÉDIAS A ALTAS
- MOBILIZAÇÃO DE SOLO, ROCHA, DETRITOS E ÁGUA
- GRANDES VOLUMES DE MATERIAL
- EXTENSO RAIOS DE ALCANCE, MESMO EM ÁREAS PLANAS

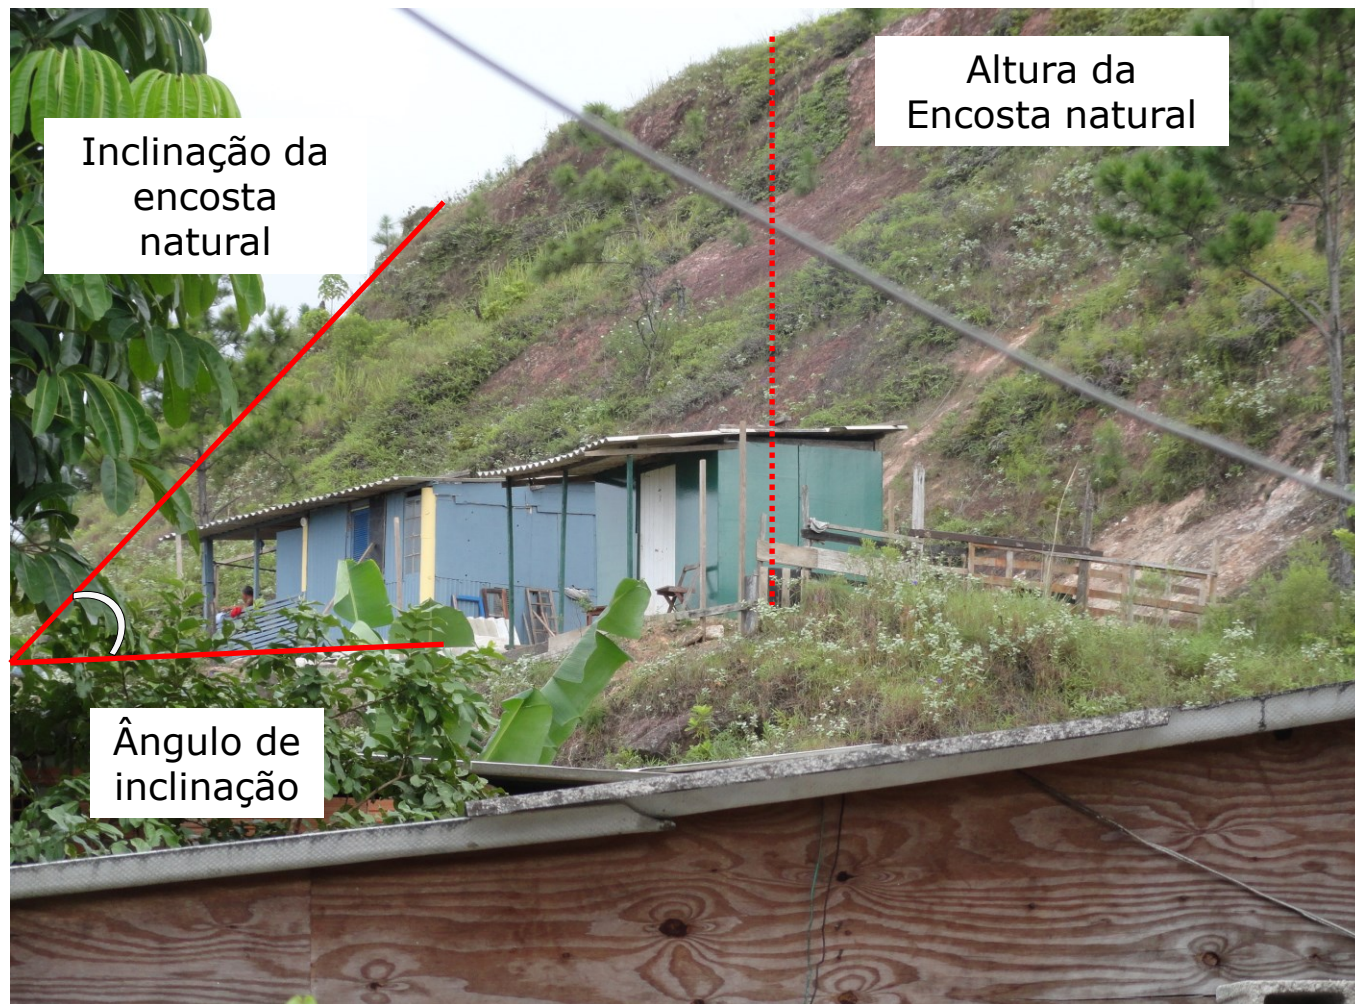
Inclinação da encosta natural

Altura da Encosta natural

Ângulo de inclinação

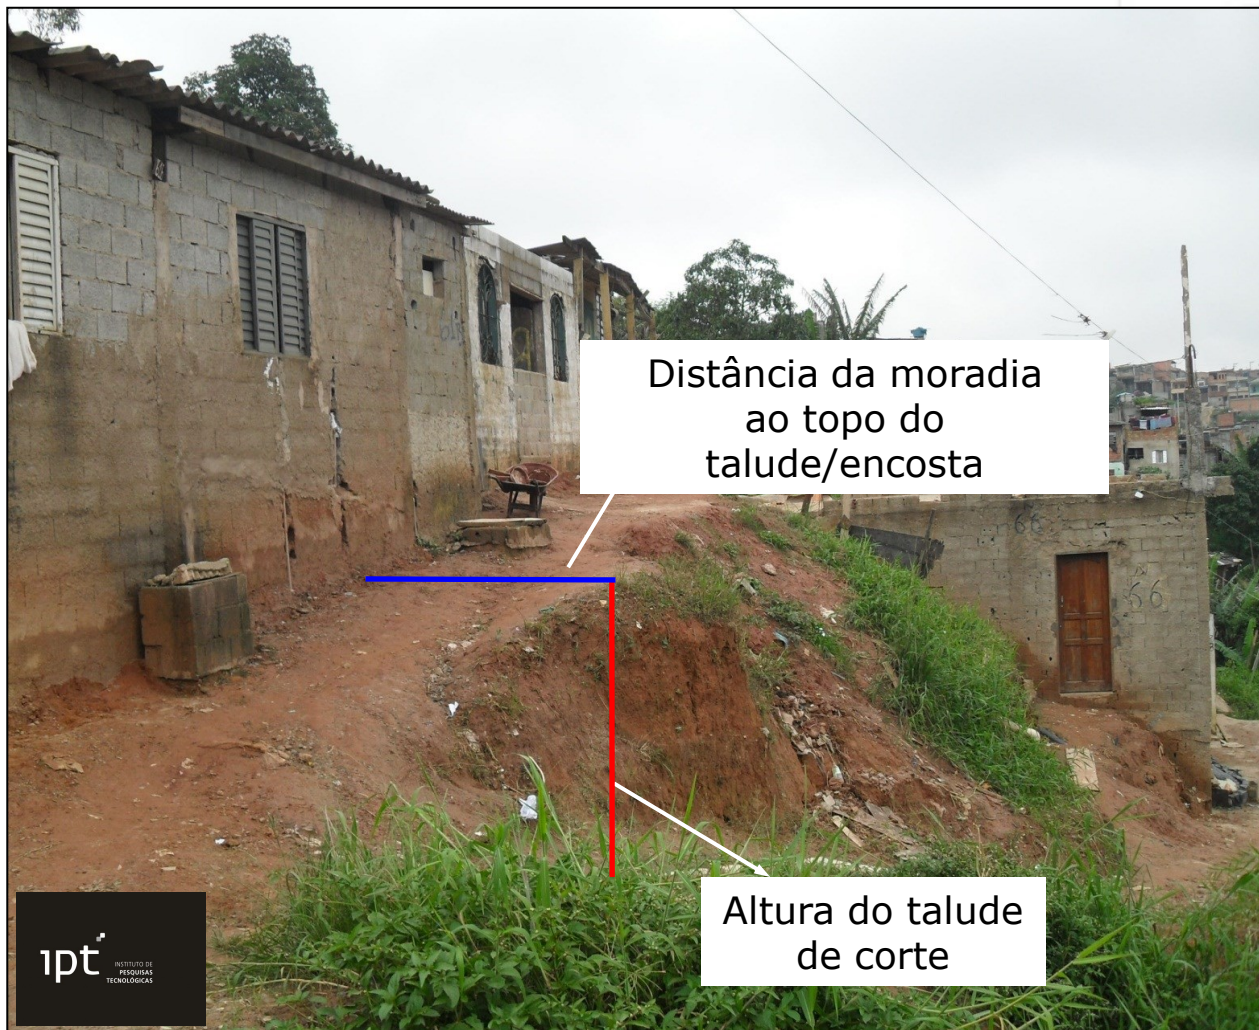
Distância da moradia
ao topo do
talude/encosta

Altura do talude
de corte

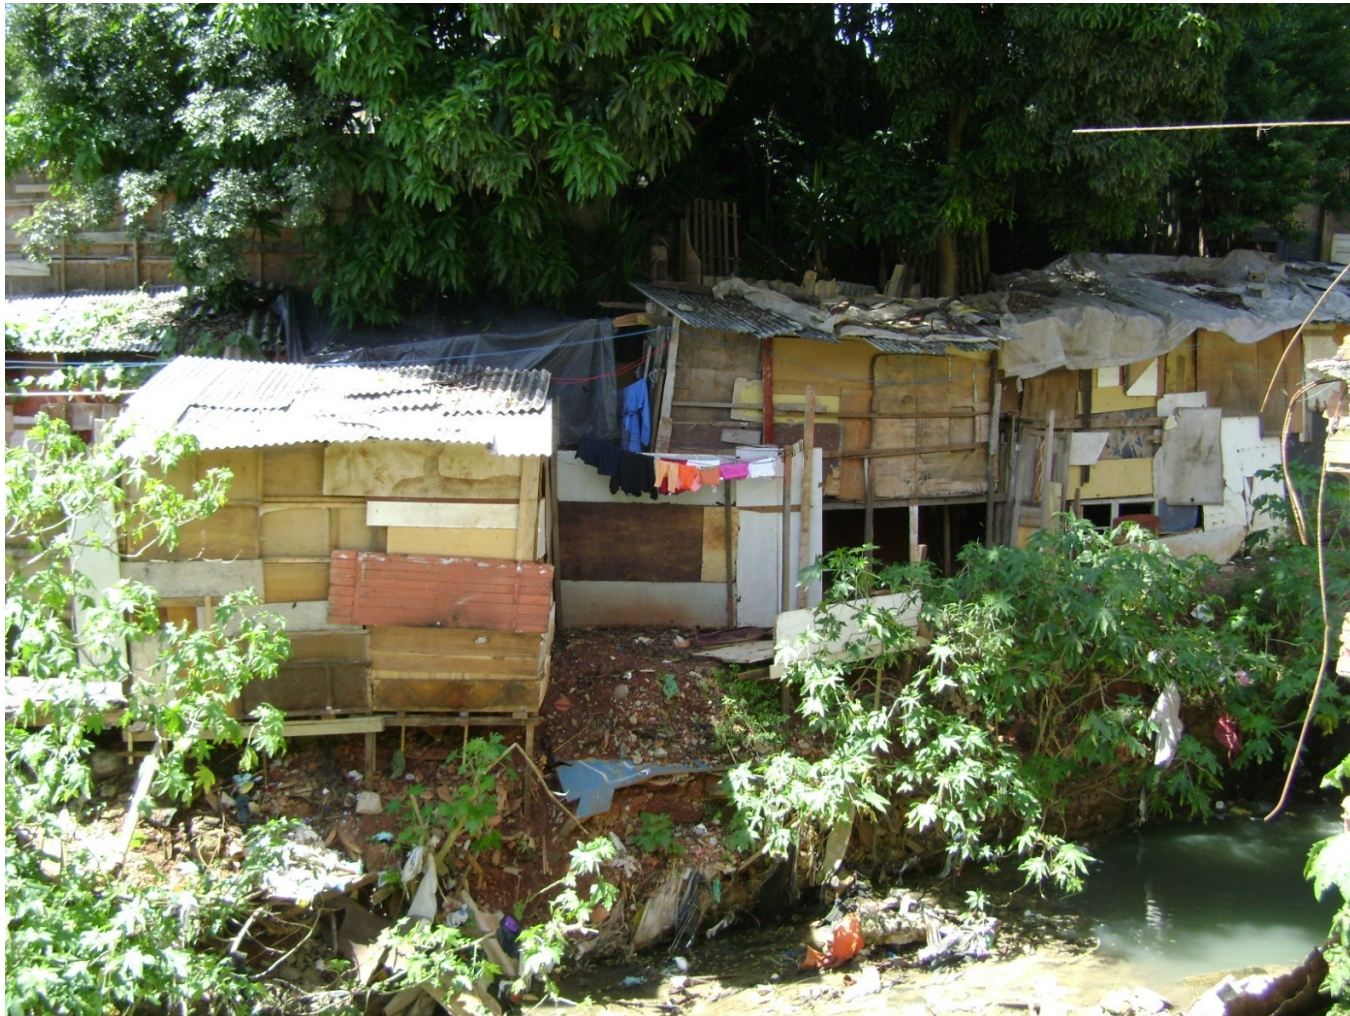
- Moradias de madeira

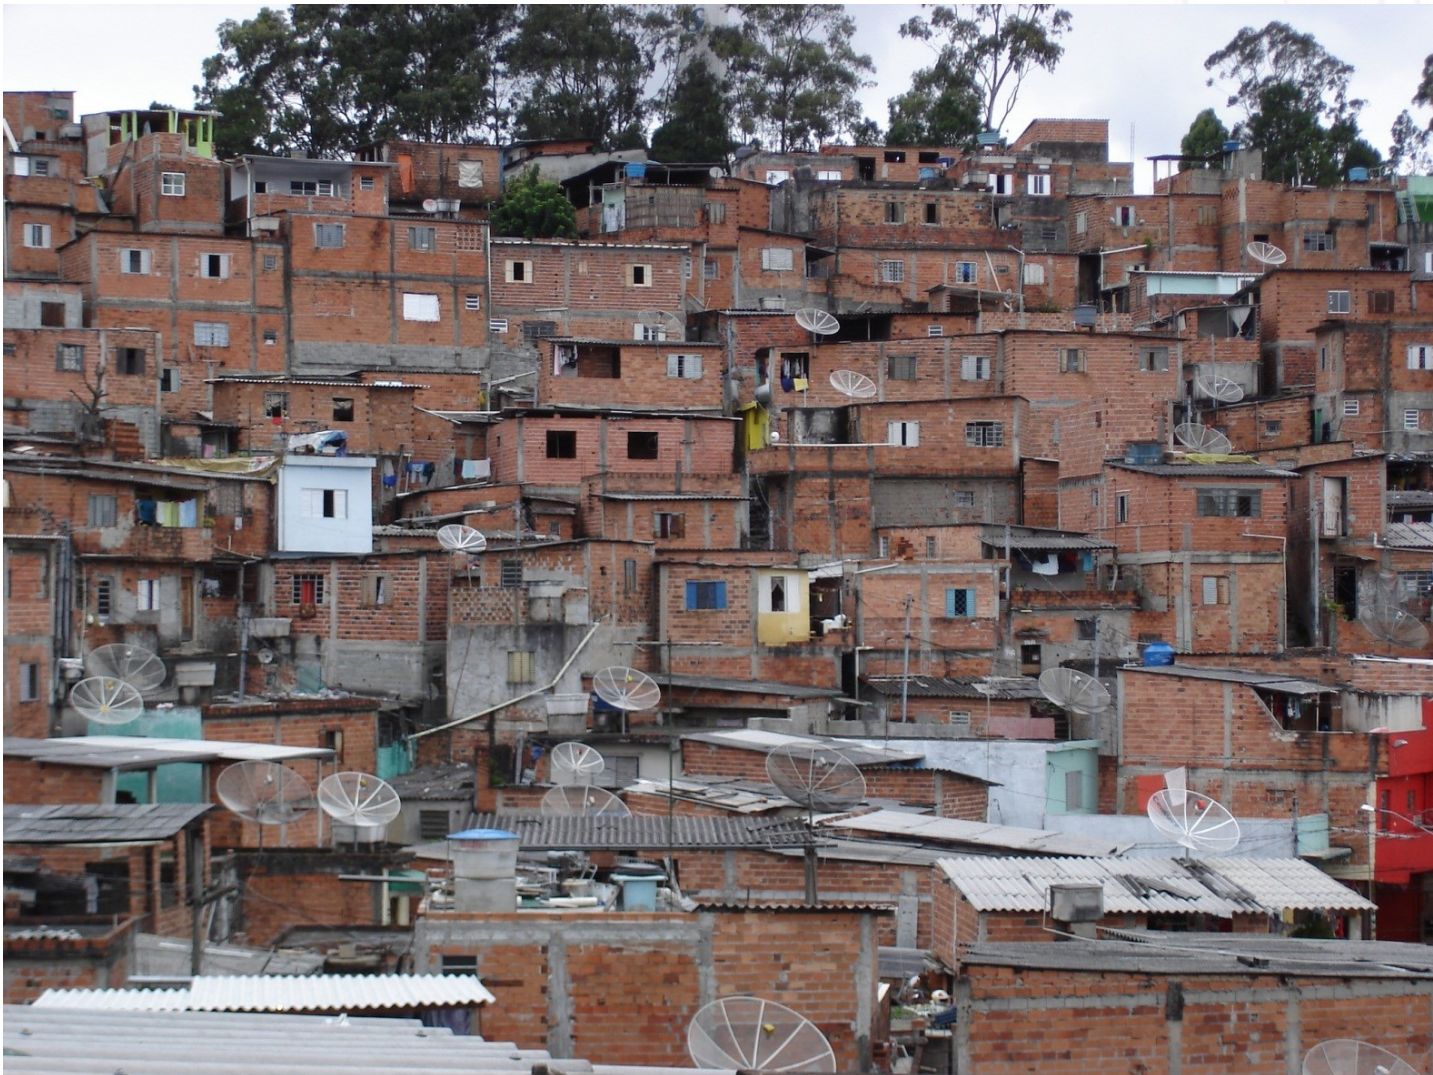
- Moradias de alvenaria

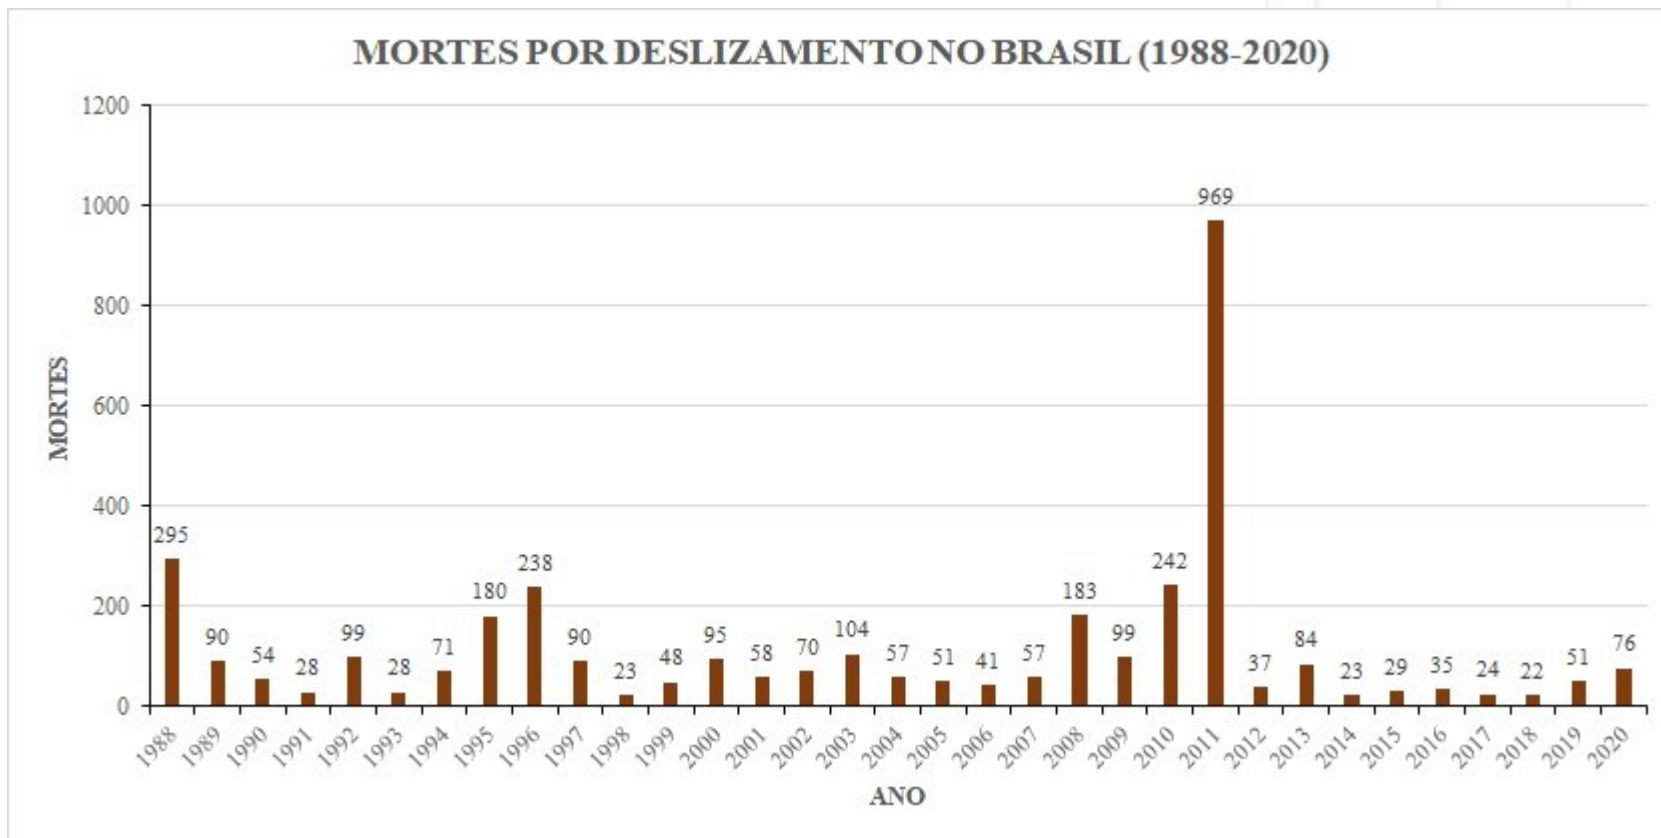
Vítimas Fatais por escorregamento no Brasil – 1988 a 2020

(Fonte : IPT)
