Inspeção de pontes e viadutos

Ciro José Ribeiro Villela Araújo

*Palestra on-line apresentada para Defesa Civil
Municipal de São Paulo, curso de Pós-graduação da
Universidade São Judas Tadeu*

Aspectos gerais das inspeções de pontes e viadutos

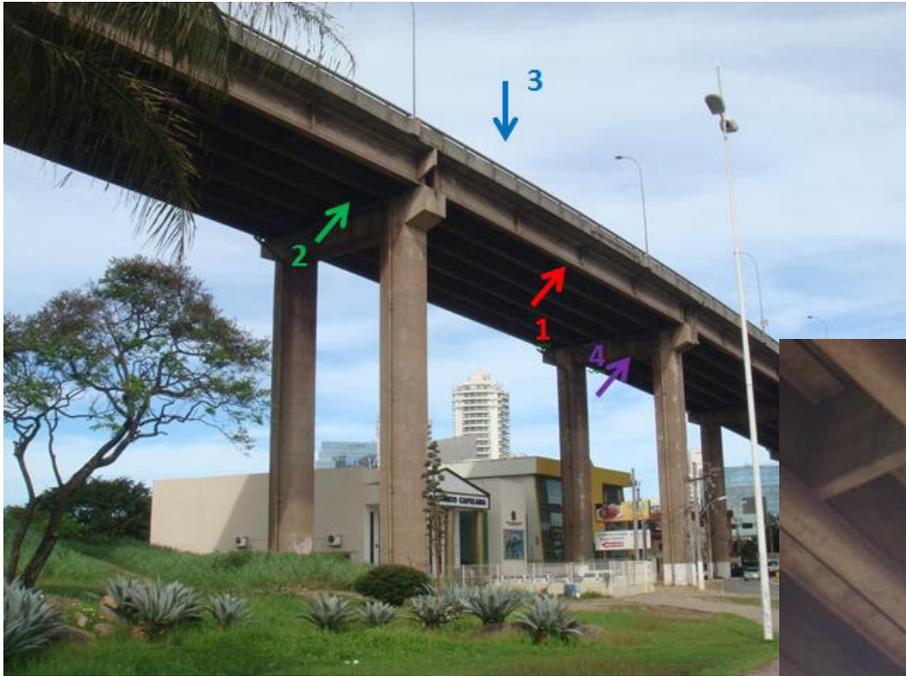
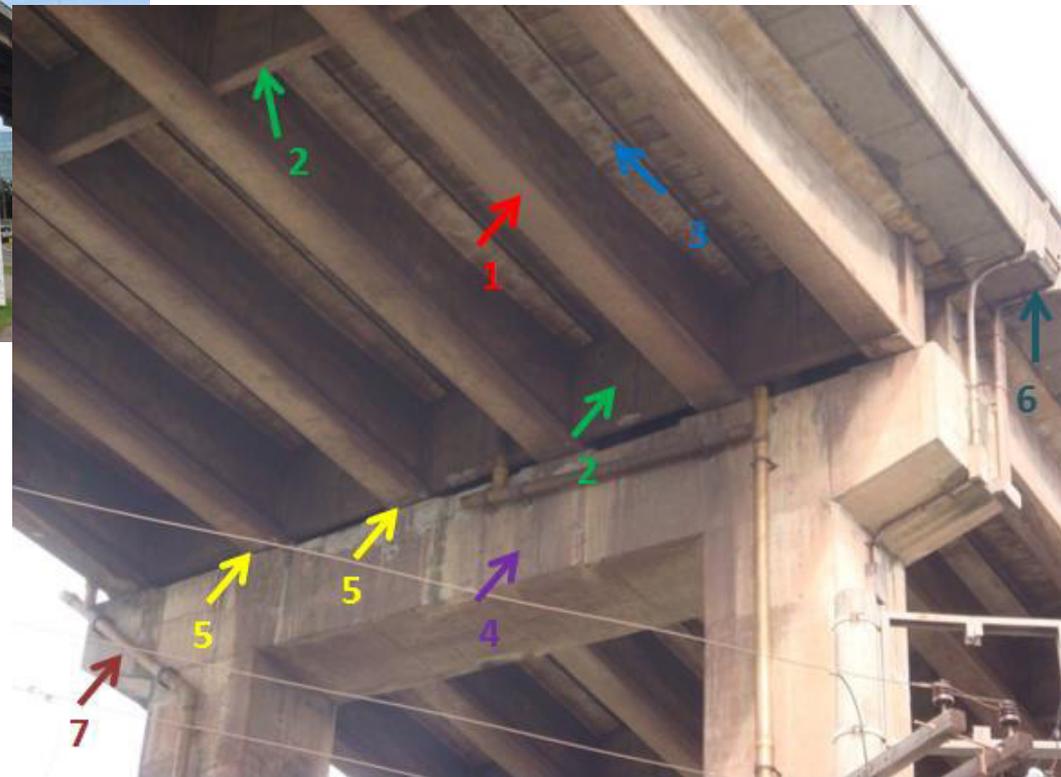
- 1 - Longarina
- 2 - Transversina
- 3 - Laje do tabuleiro
- 4 - Viga travessa
- 5 - Indicação da localização dos aparelhos de apoio
- 6 - Junta de dilatação
- 7 - Sistema de captação de água

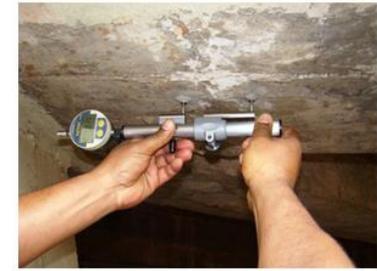
Relógio comparador
Aparelho para medida de aberturas de fissuras e juntas.

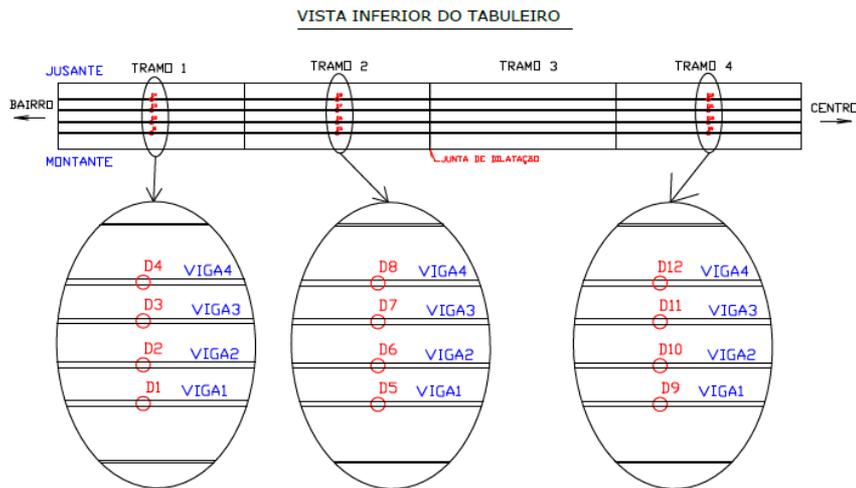
Figura 18 – Instrumentação instalada sob o tabuleiro da ponte.

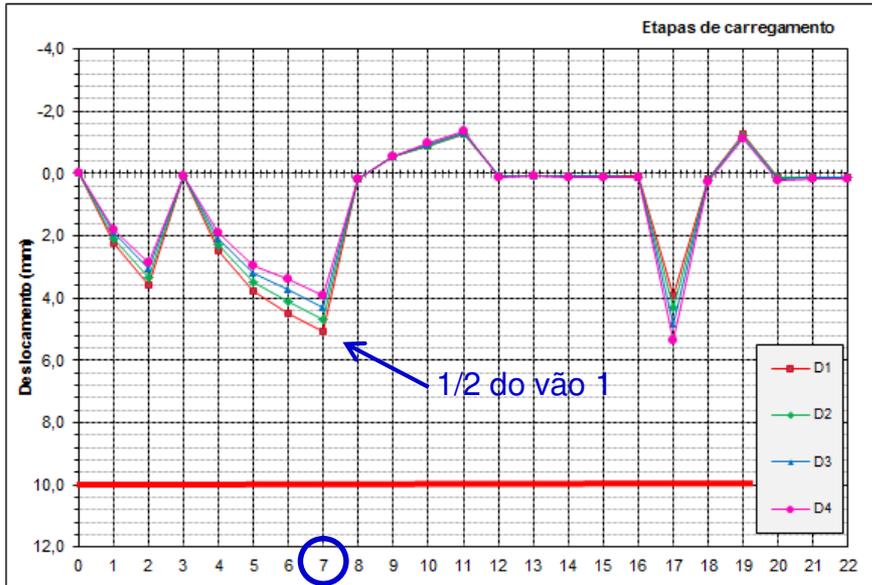
Prova de carga
Tramo 1 - Deslocamentos verticais no meio do vão

(Di) = defletômetros
(+) deslocamento para baixo
(-) deslocamento para cima

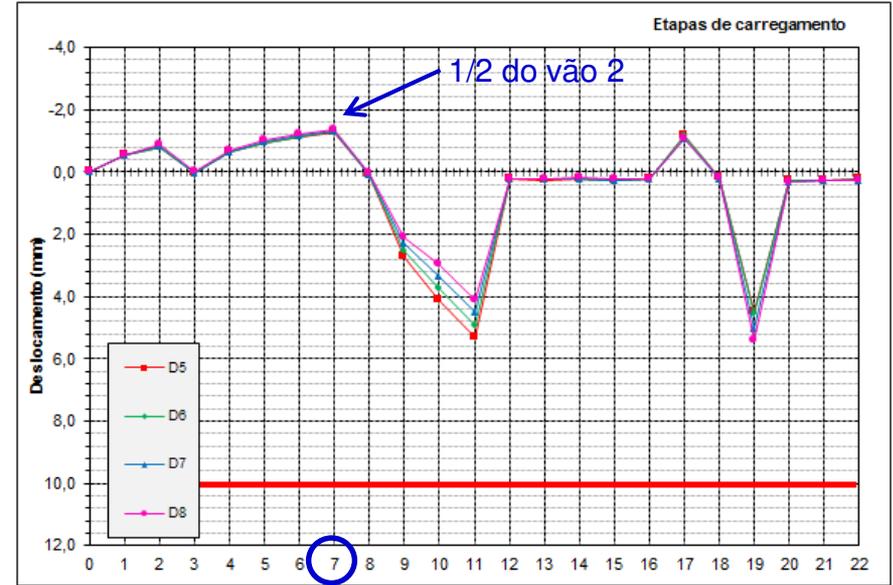
Prova de carga
Tramo 2 - Deslocamentos verticais no meio do vão

(Di) = defletômetros
(+) deslocamento para baixo
(-) deslocamento para cima

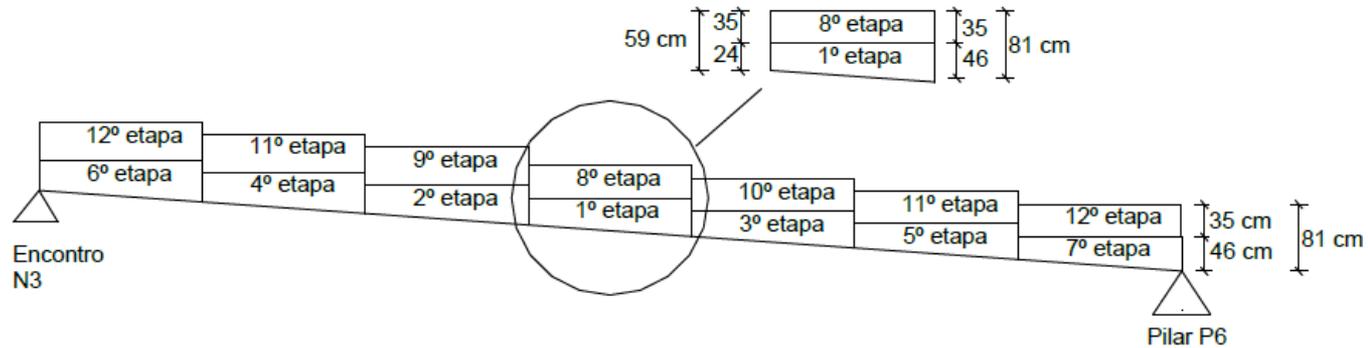
Figura 2 - Previsão de carregamento dos reservatórios

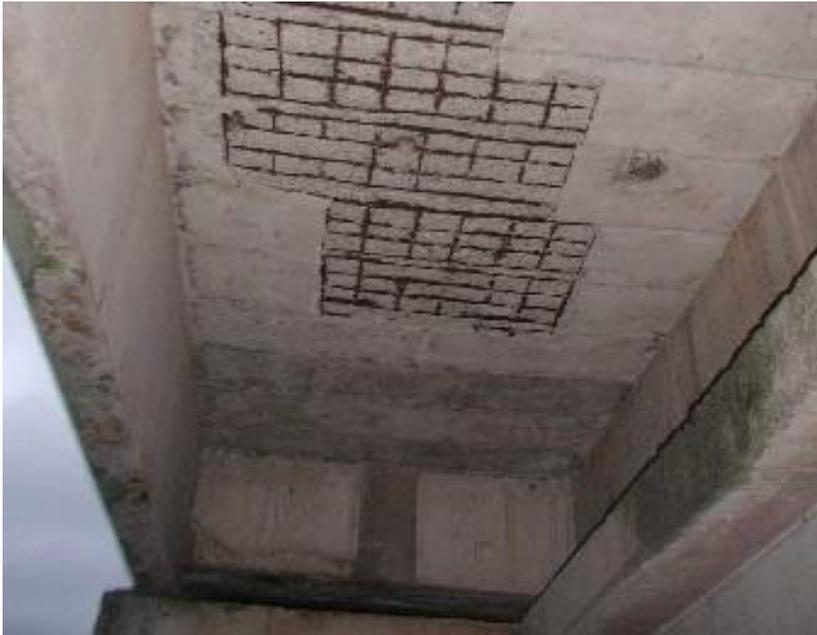
Cobrimento de concreto destacado e armaduras expostas e corroídas

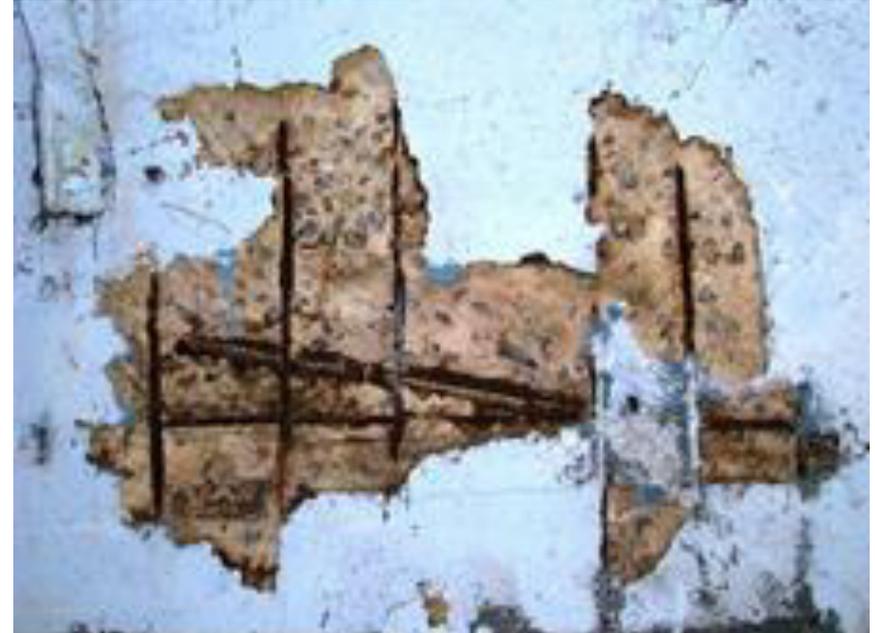
Armaduras expostas e corroídas dos estribos e bainha de protensão na região do encontro de ponte

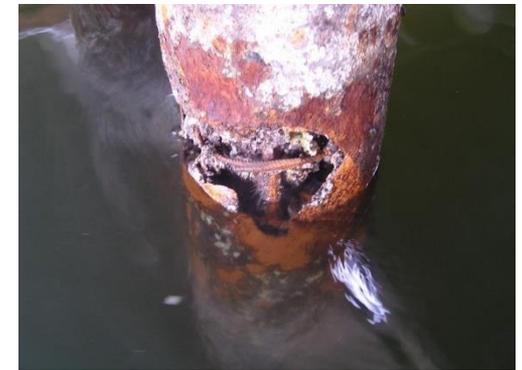
Estaca metálica preenchida com concreto armado – Note-se corrosão e ruptura no tubo metálico e a presença de falha de concretagem no interior do elemento estrutural

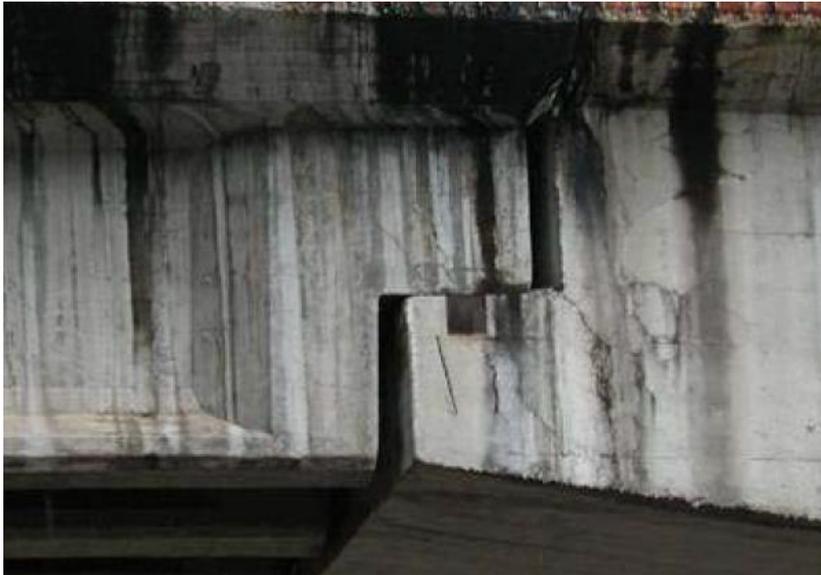
Fissuras inclinadas nos cantos da ligação Gerber

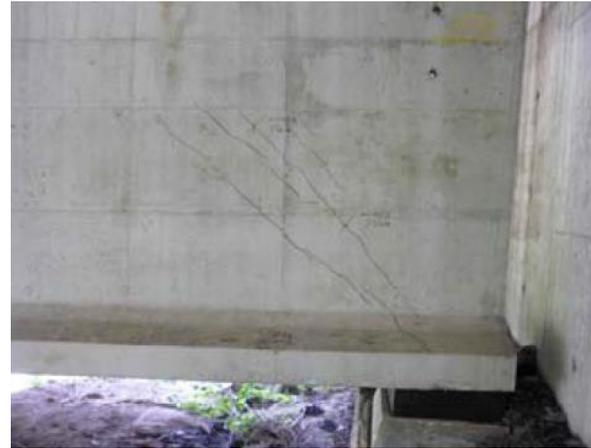
Fissuras de cisalhamento.

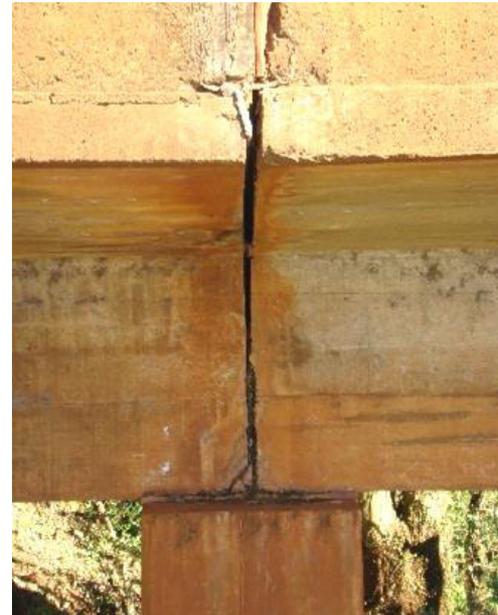
Fissuras no canto da viga, na região junto ao aparelho de apoio

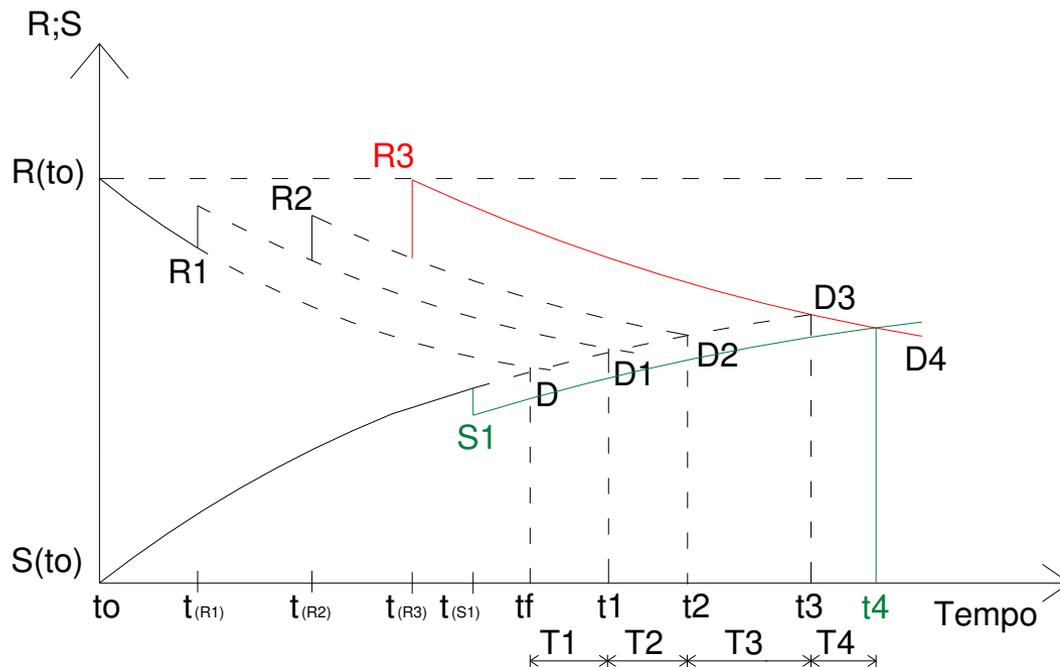
R1: Desobstrução dos buzinotes.

R2: Desobstrução dos aparelhos de apoio e avaliação da substituição dos mesmos por aparelhos com maior altura.

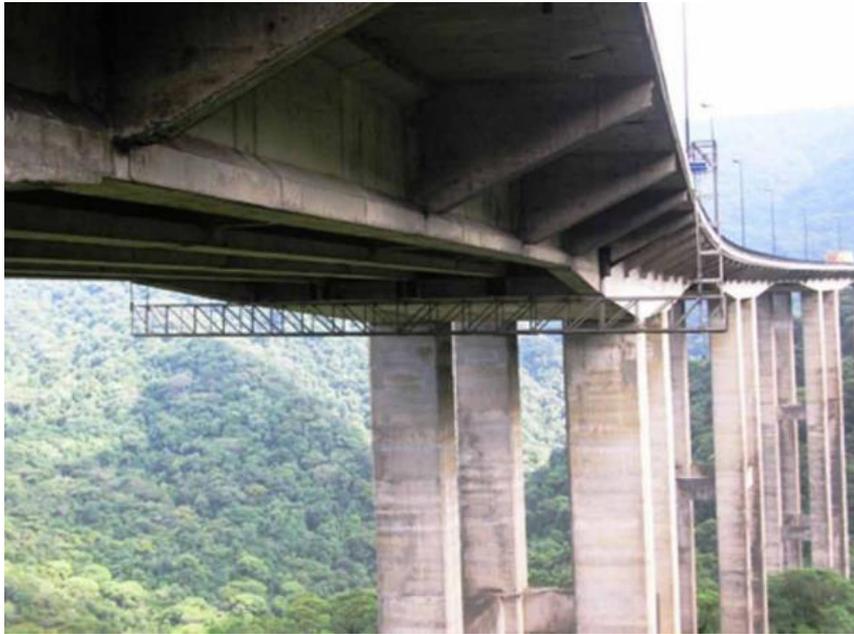
Plataforma metálica instalada sob o viaduto VA 19 da Rodovia dos Imigrantes em Cubatão – SP, utilizada pela Seção de Engenharia de Estruturas do IPT para os trabalhos de inspeção

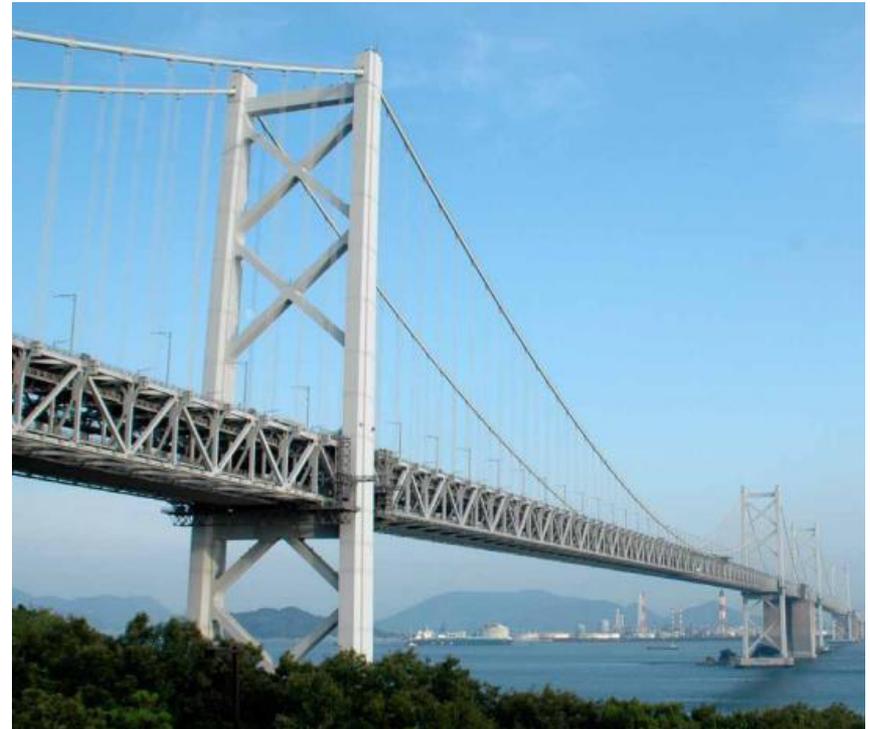
Ponte Minami Bisan-Seto - Ponte foi construída em 1988, com 1723 m de comprimento e vão central de aproximadamente 1100 m, destinada ao tráfego de veículos rodoviários e ferroviários.
