**Norma de desempenho (NBR 15575) e as patologias das obras públicas**

**Ercio Tomaz**

*Palestra apresentado na 4. Encontro Nacional de Fiscais e Gestores de Contratos de Obras e Serviços de Engenharia na Administração Pública, set., 2017, Brasília*

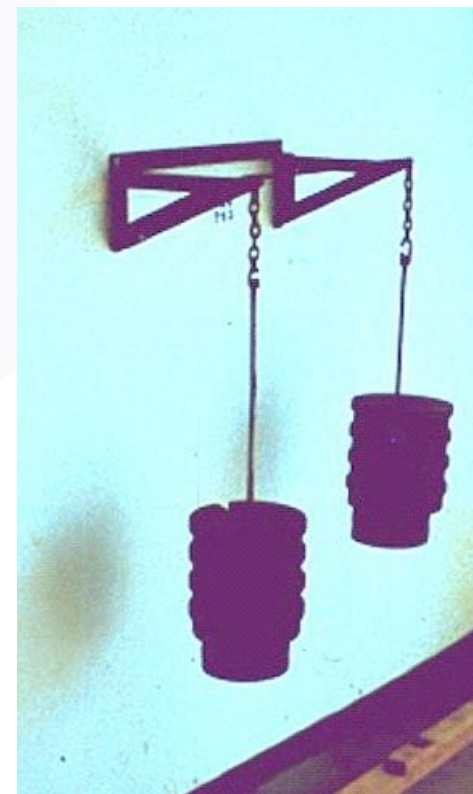
: Vista lateral da parede após carregamento de 785 N (80 kgf).

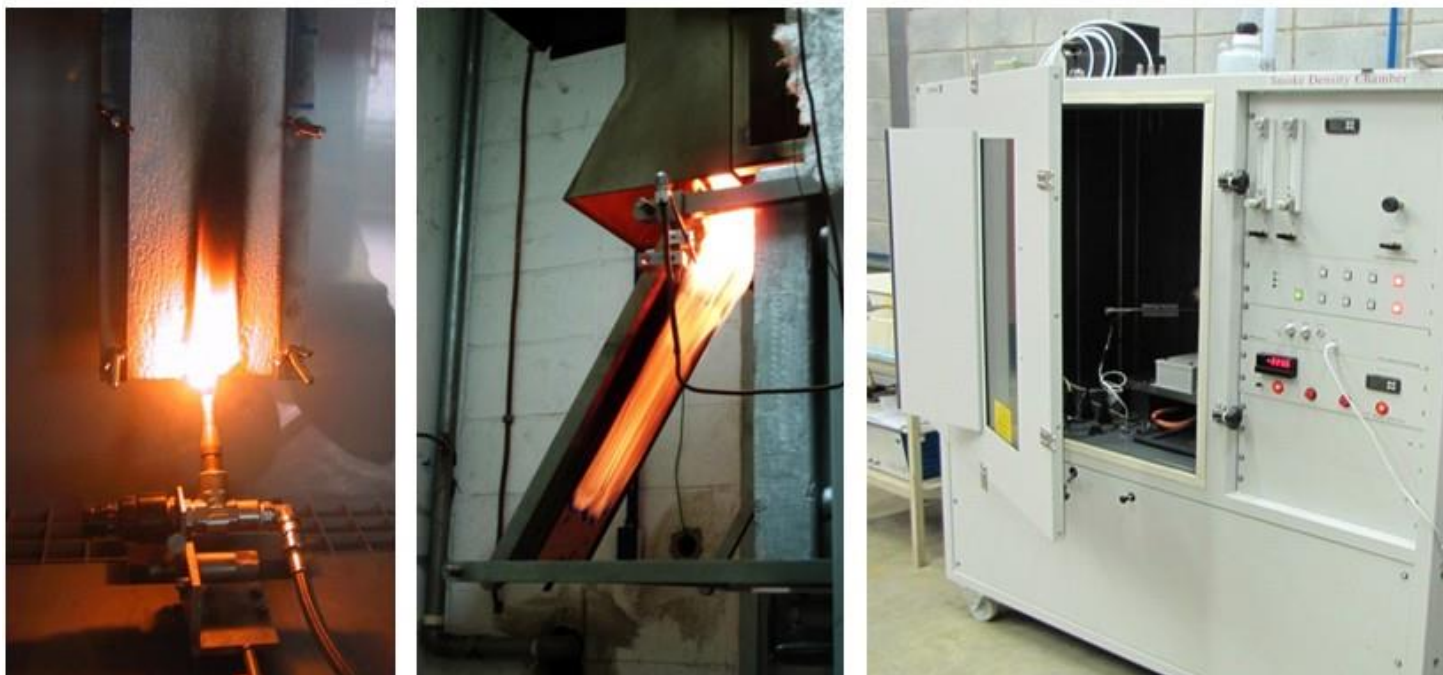
Figura 9 – Equipamentos para ensaios de ignitibilidade, propagação superficial de chamas e densidade óptica de fumaça (Fonte: IPT)

Características de reação ao fogo de um material: incombustibilidade, propagação superficial de chamas e geração de fumaça

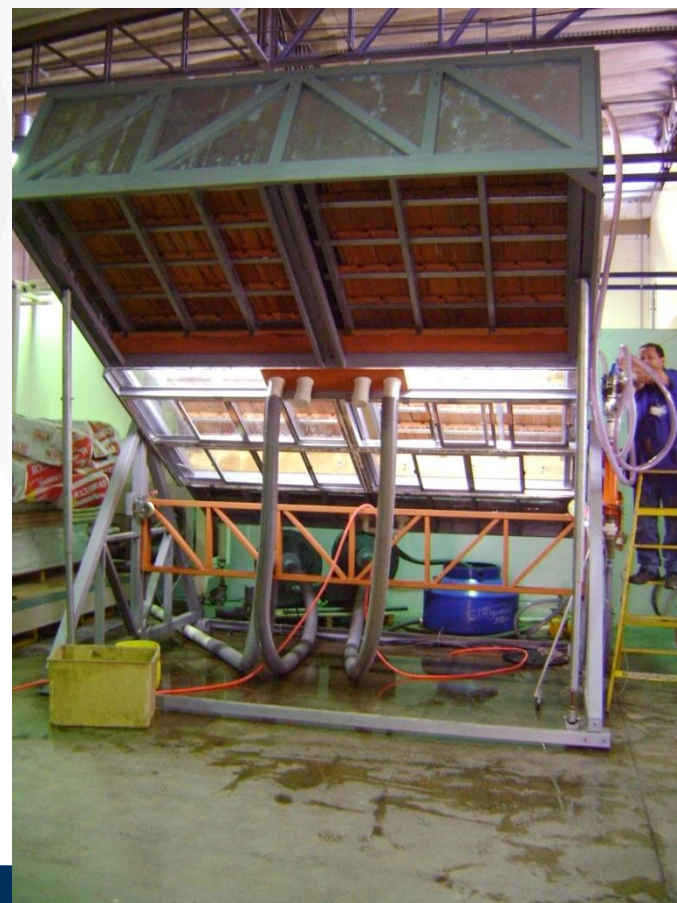
Para análise de sistemas inovadores de cobertura devem ser realizados ensaios de tipo em câmara de chuva exemplificada na Figura ao lado, incorporando-se todos os componentes e dispositivos característicos do sistema.

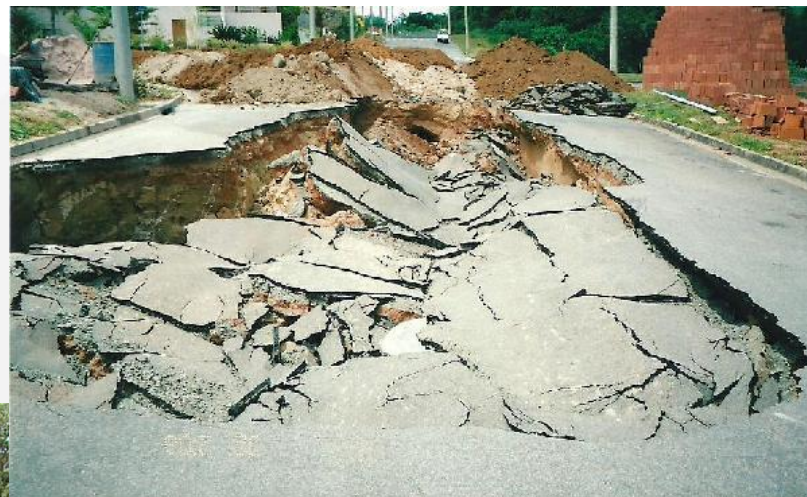
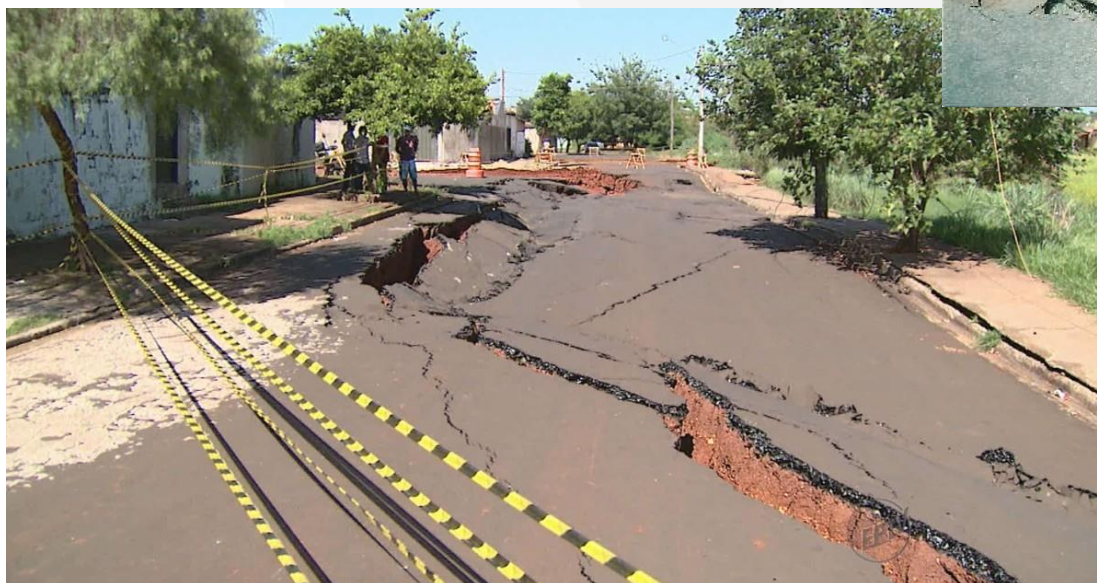
### 'Aterro não é seguro', diz geólogo de Ribeirão sobre cratera aberta em rua

Área foi isolada depois que asfalto cedeu em via do bairro José Sampaio. Para especialista, falta de vegetação ao lado de rio facilita processo erosivo.

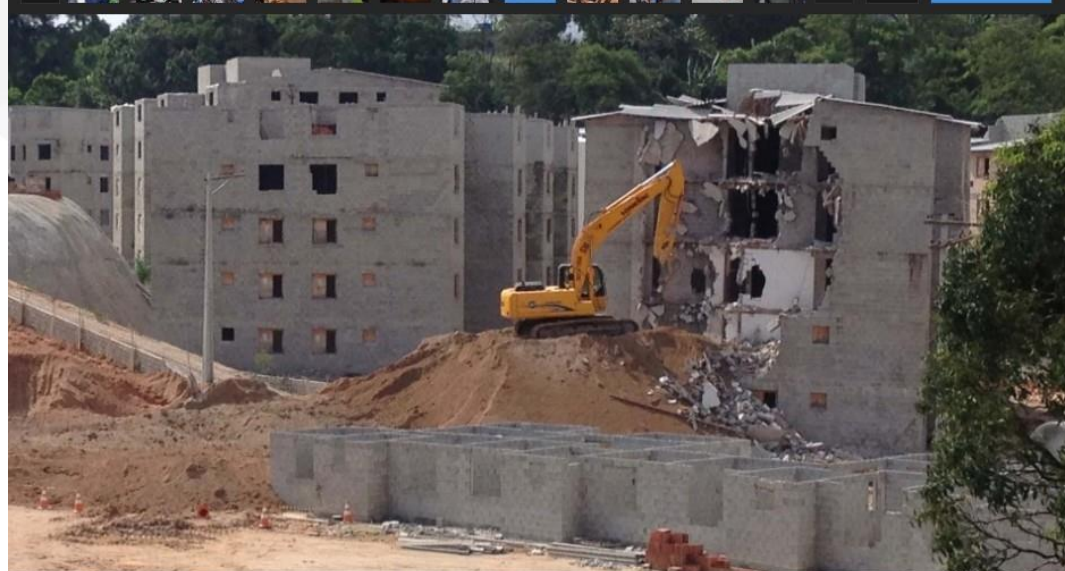
Imagem 31/35: Dois prédios de um conjunto habitacional do programa Minha Casa Minha Vida, no bairro do Fonseca, em Niterói (RJ), começaram a ser demolidos neste sábado (23). Os edifícios foram construídos para os desabrigados no deslizamento do morro do Bumba, em abril de 2010, no qual 56 pessoas morreram. Os prédios demolidos haviam apresentado rachaduras e risco de desabar. Eles serão reconstruídos **MAIS** Marcelo

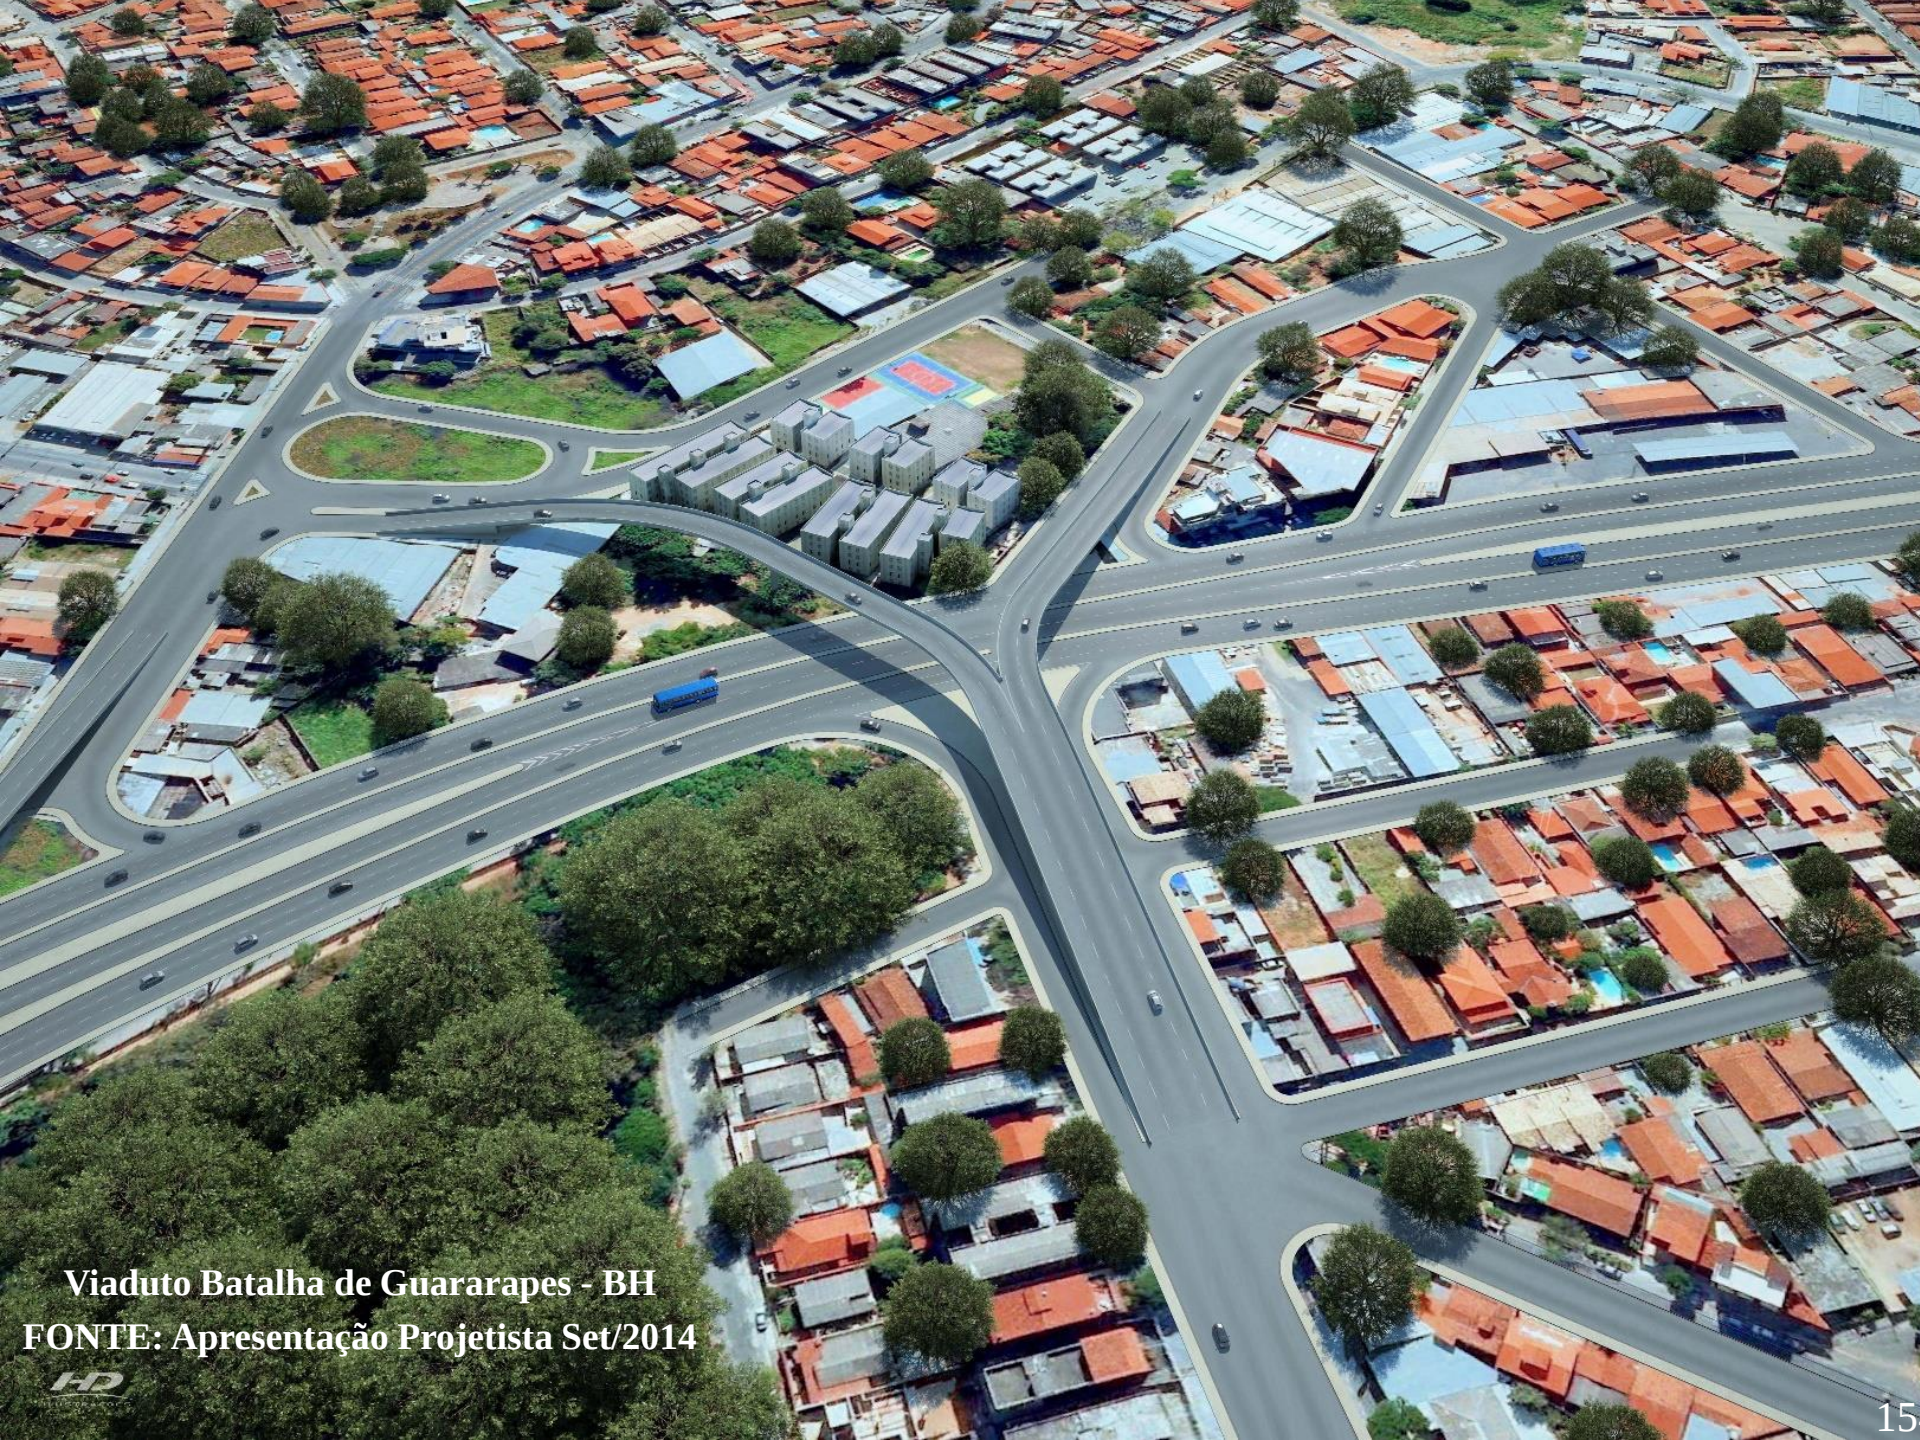
Viaduto Batalha de Guararapes - BH

FONTE: Apresentação Projetista Set/2014

Entre os erros apontados estão o de cálculo das ferragens do bloco de fundação de um dos pilares. A empresa Consol teria transcrito de forma errada para o projeto os números que correspondiam à carga de sustentação.

O número equivocado, diz a perícia, não foi revisado pela Consol nem pela construtora Cowan, responsável pela obra. Teria errado ainda a prefeitura por meio da empresa pública responsável pela fiscalização (Sudecap).

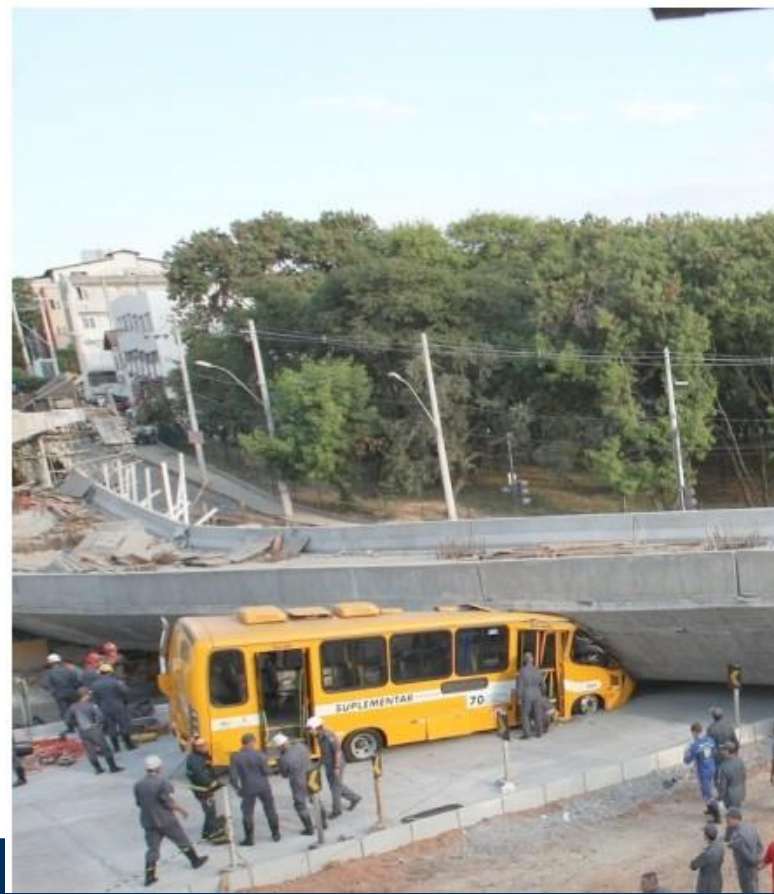
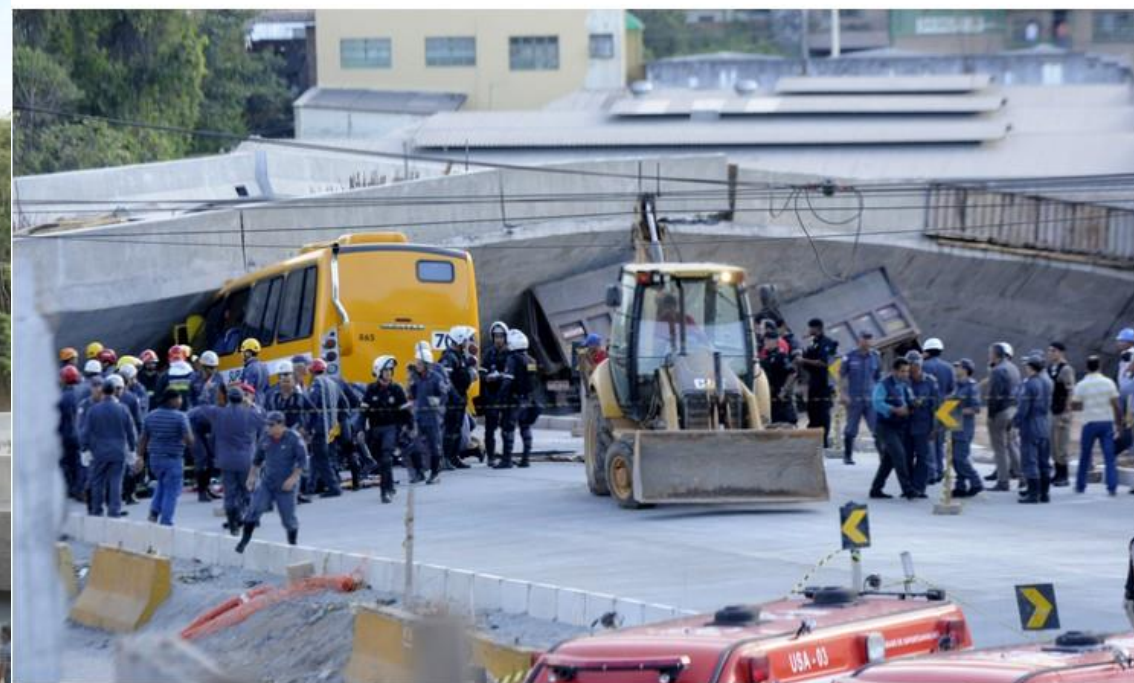
Desabamento do elevador que fazia parte das obras do Move matou duas pessoas e deixou outras 23 feridas (foto: Beto Magalhães/EM/D.A PRESS - 03/07/2014)

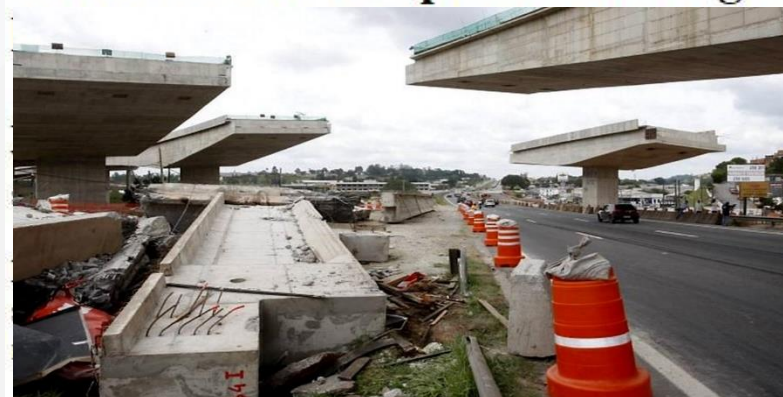
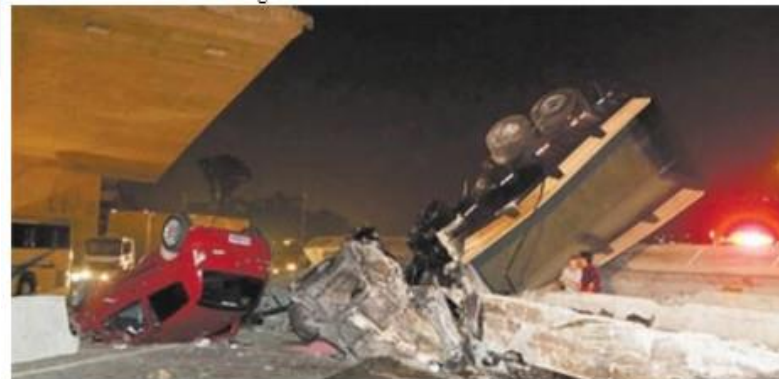
*Caminhão e carros atingidos por vigas de um viaduto em construção do trecho sul do Rodoanel, em Embu, que desabaram na noite de ontem, bloqueando o tráfego na rodovia Régis Bittencourt*

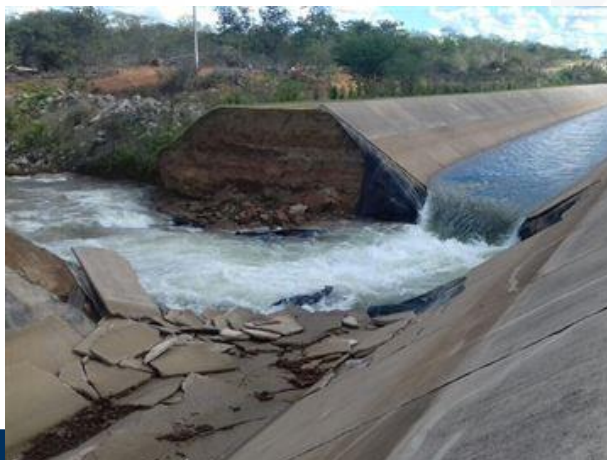
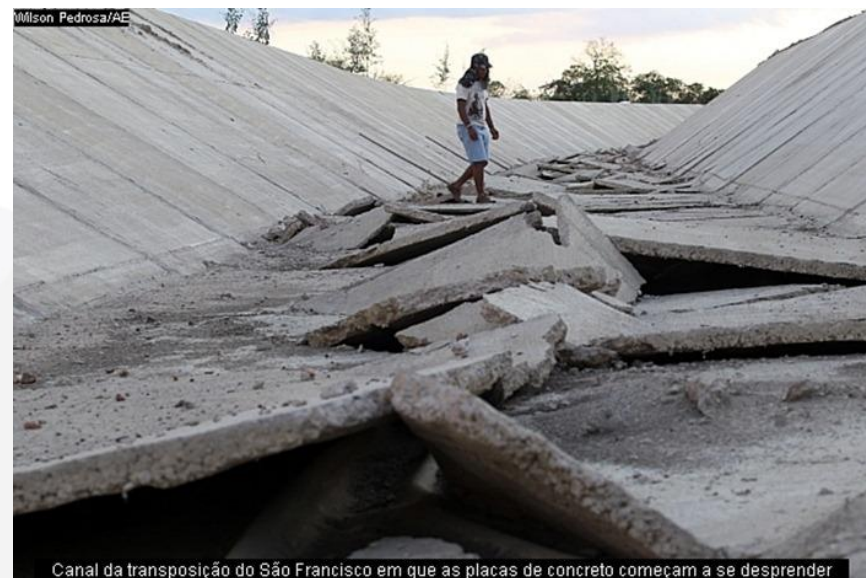
Canal da transposição do São Francisco em que as placas de concreto começam a se desprender

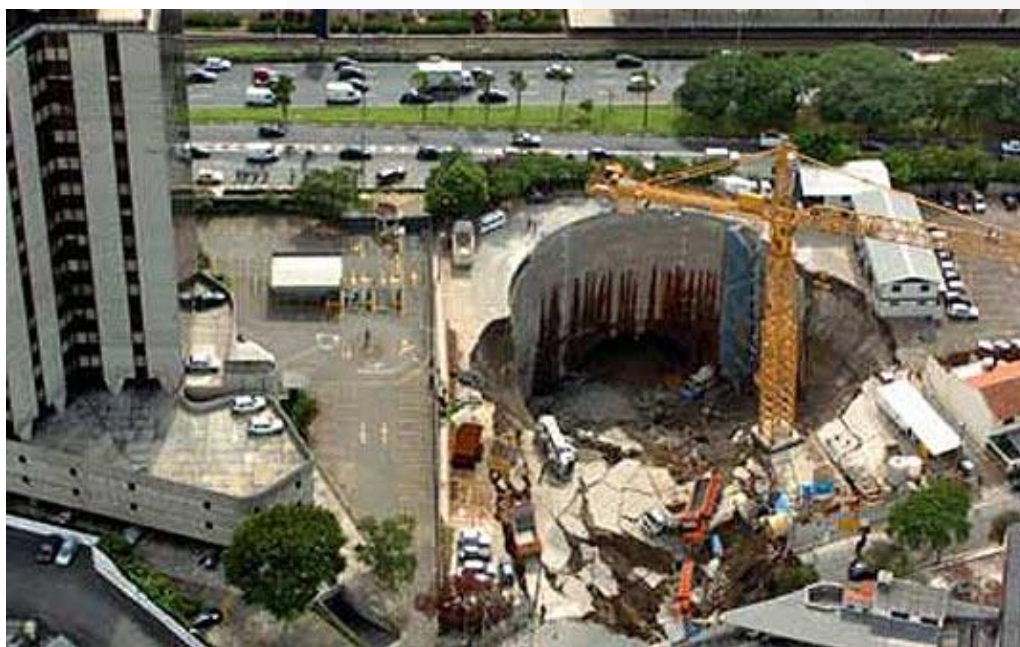
12/01/2007  
Metro de São Paulo  
Linha amarela  
Estação Pinheiros  
14:54h

Diâmetro  $\pm 80\text{m}$   
Profundidade  $\pm 30\text{m}$

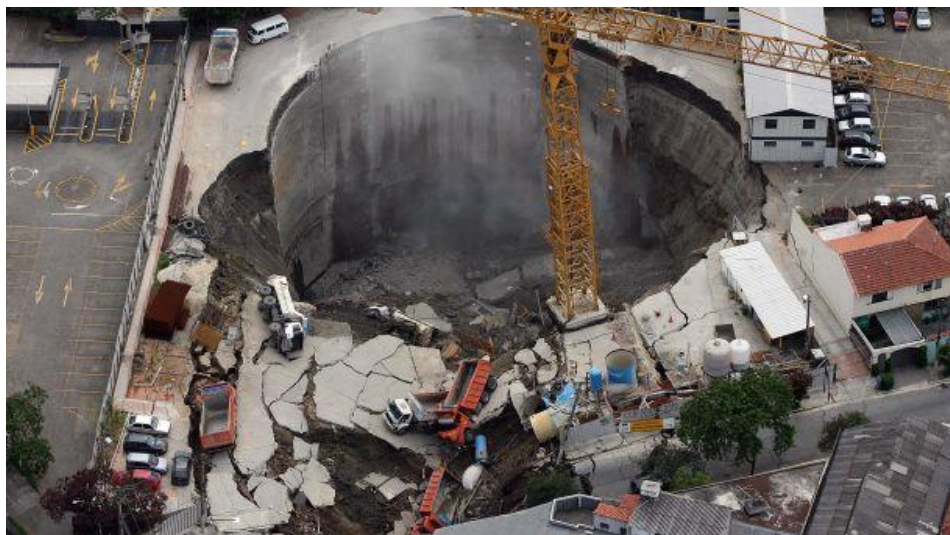
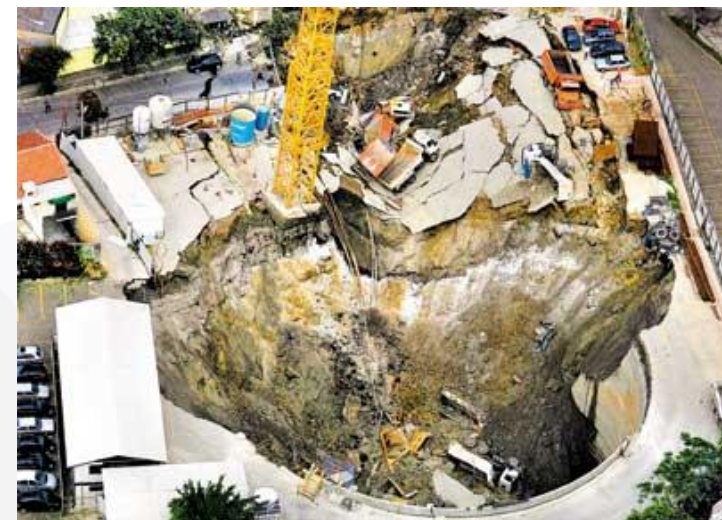
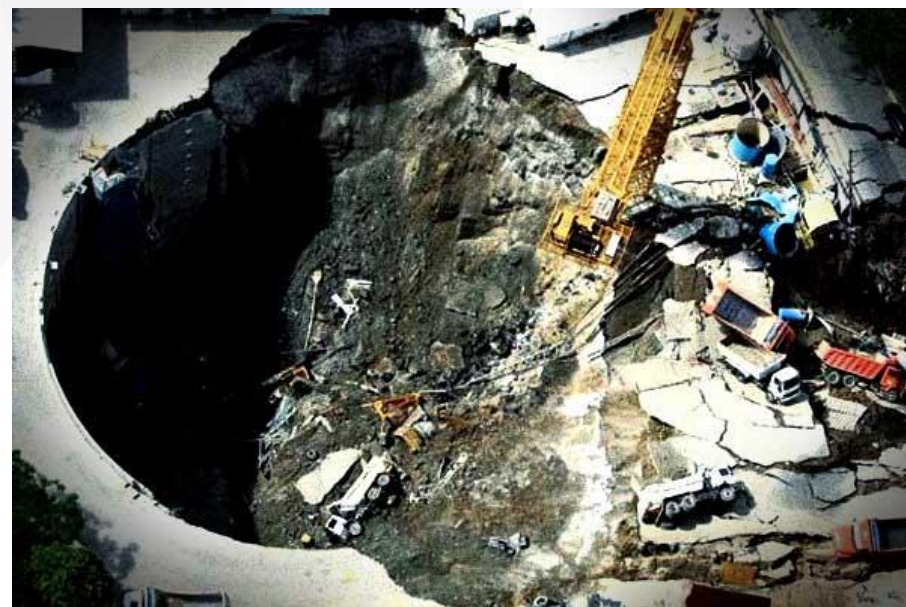
Após o “acidente”, pequeno reforço da casca remanescente.

A causa indicada para o desabamento — segundo testemunhas de defesa e acusação, além de laudos técnicos — foi a existência de rochas de material menos resistente alojadas abaixo de outras mais firmes, o que impediu que fossem descobertas e um eventual ajuste no projeto. O fato chegou a ser classificado por uma das testemunhas como “uma surpresa geológica”.

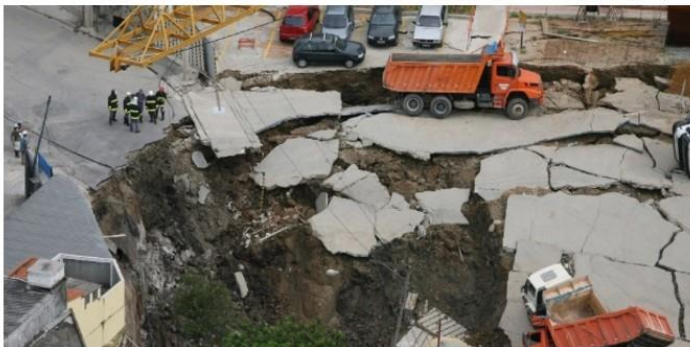
Vista aérea da cratera aberta após desabamento nas obras do metrô em Pinheiros (SP), que matou sete pessoas

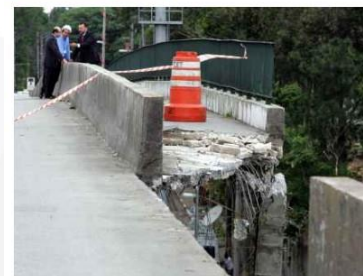
Cerca de 20 m da mureta lateral da pista sentido Lapa desabou nesta terça-feira

A inspeção feita pelo sindicato constatou problemas como junta de pavimentação danificada, armaduras expostas e buracos no canteiro central que ofereciam risco aos usuários. A ponte dos Remédios, que passa sobre a marginal Tietê, na zona oeste de São Paulo, foi classificada como uma das 24 estruturas (entre pontes e viadutos) com problemas complexos.
