### **Retrospectiva e realidade da segurança contra incêndios no Brasil**

**Antonio Fernando Berto**

*Palestra apresentada no SEMINÁRIO SEG NEWS DE GERENCIAMENTO DE RISCOS DE INCÊNDIO E EXPLOSÕES, 2., 2019, São Paulo. 46 slides*

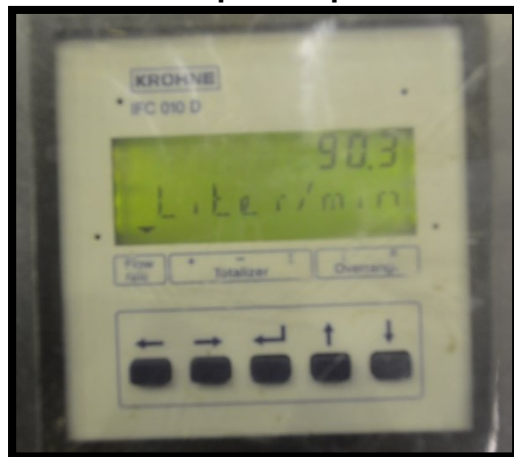
Vazão obtida com  
medidor Eletromagnético  
**Inferior à requerida pela IT-22**

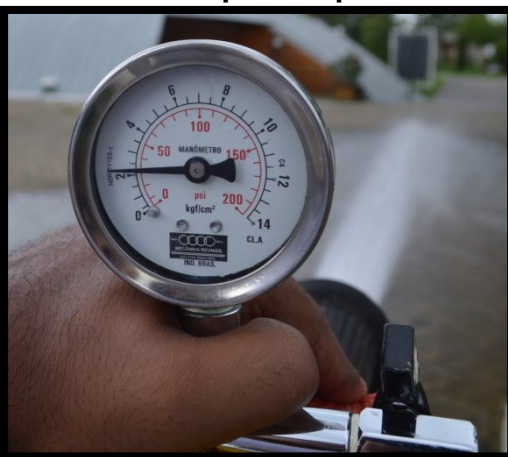
Pressão dinâmica obtida na  
entrada do esguicho regulável  
**Inferior á requerida pela IT-22**

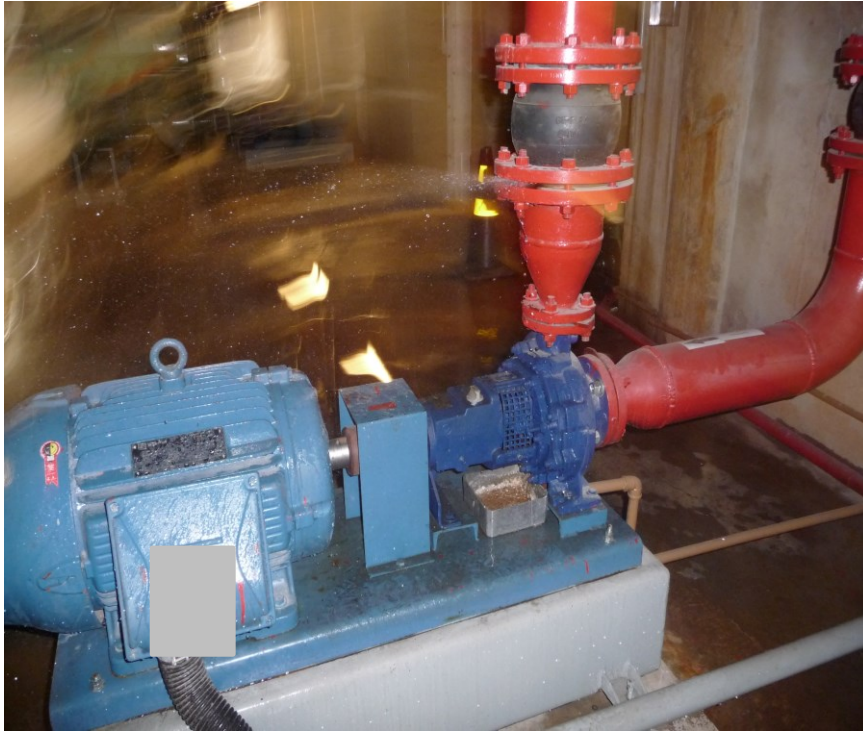
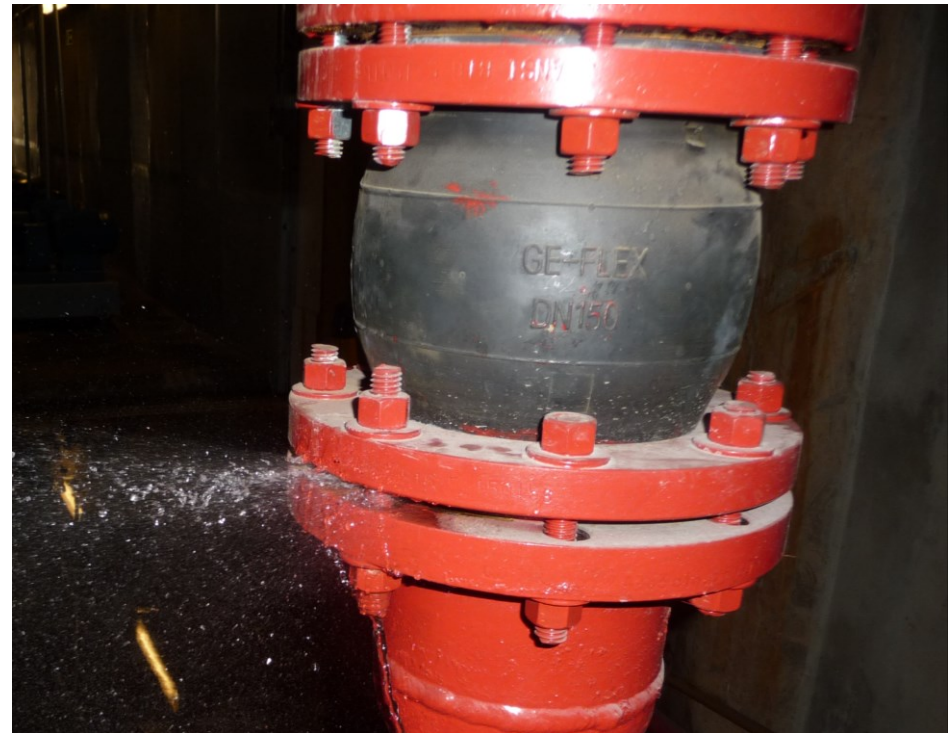
Vazamento entre flanges na operação da bomba principal  
em ensaio operacional de uma VGA

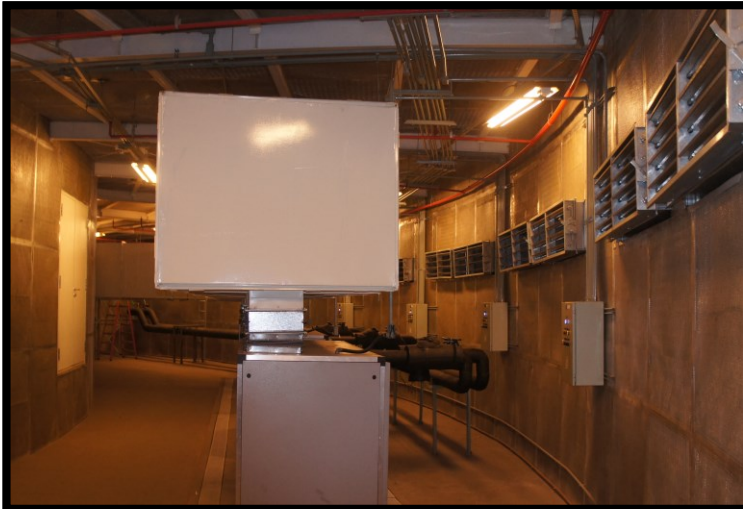
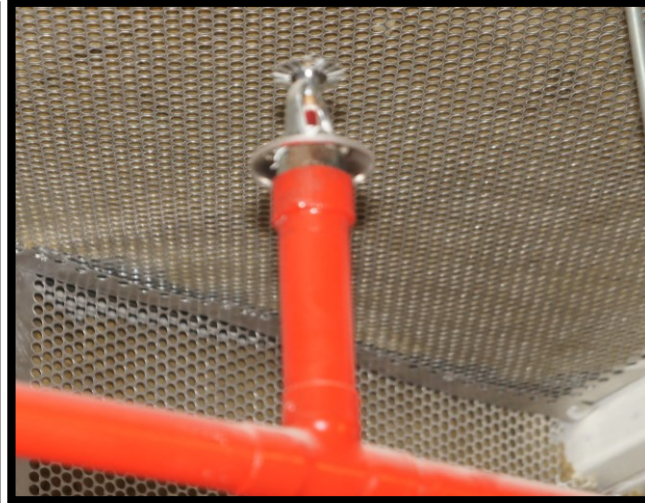
**Sprinkler pendente  
instalado como em pé**

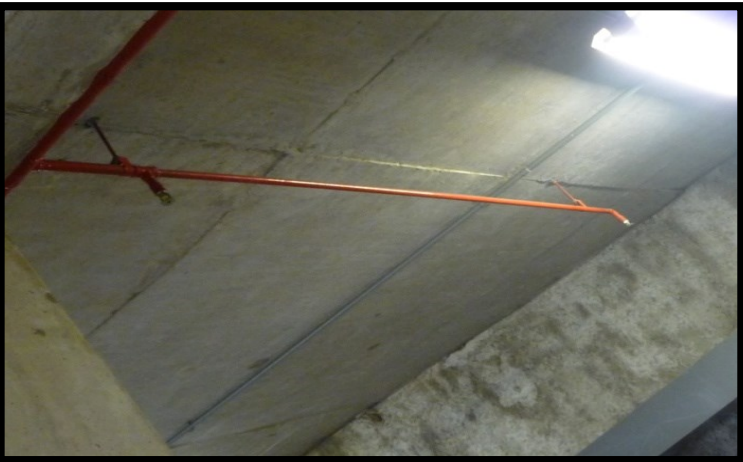
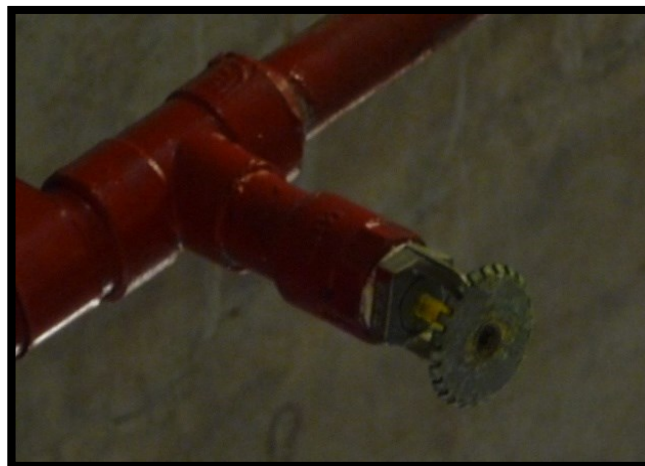
**Sprinkler em pé  
instalado como  
pendente**

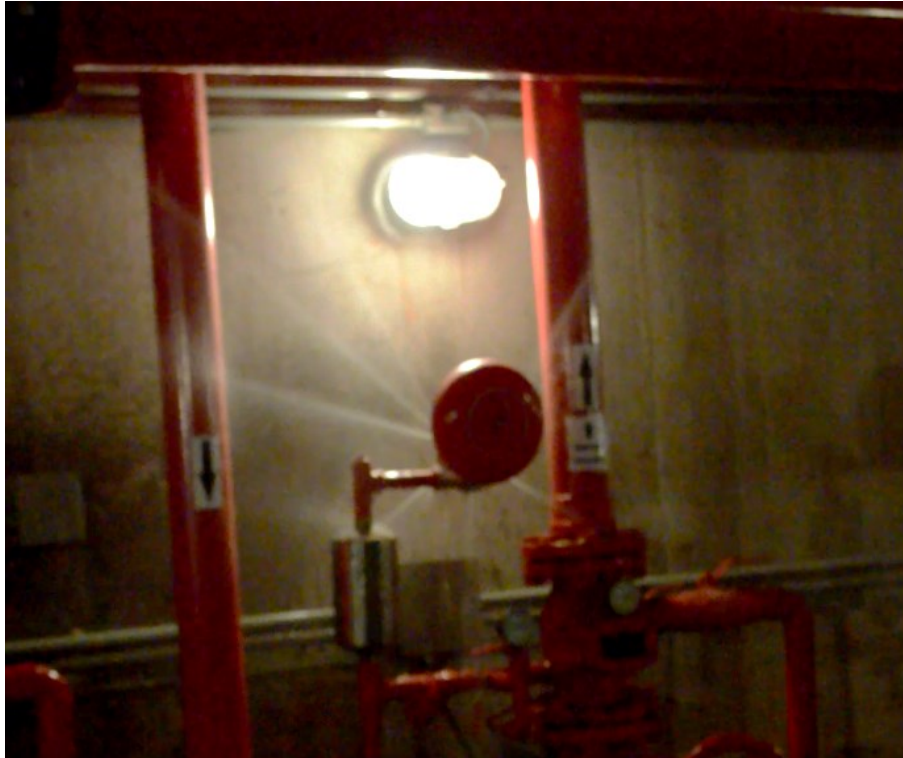
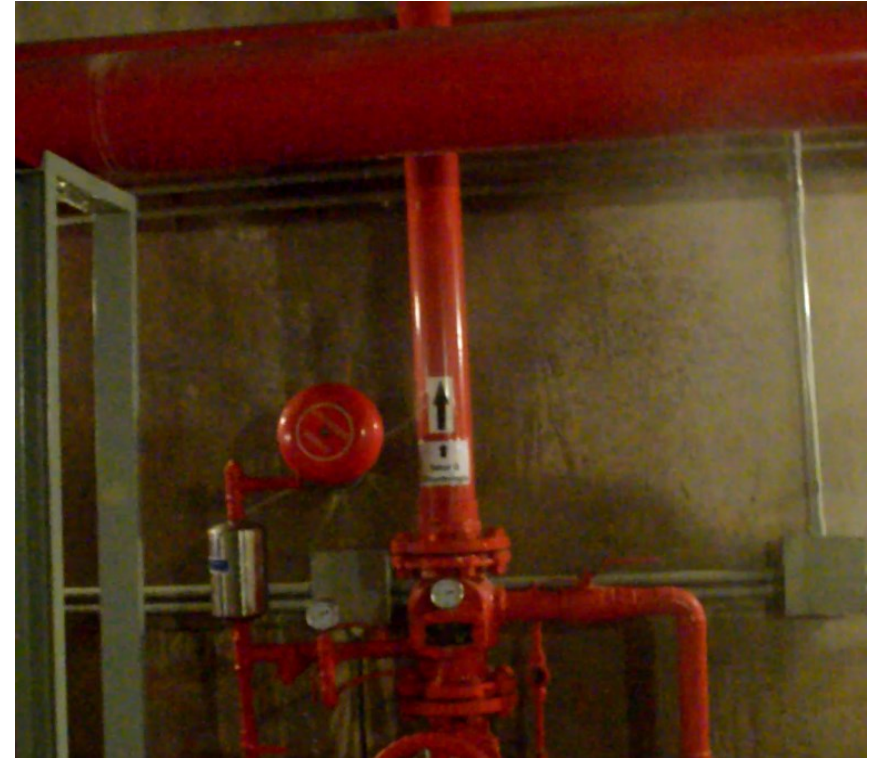
Vazamento no gongo hidráulico e na câmara de retardo da VGA após o acionamento da bomba elétrica principal

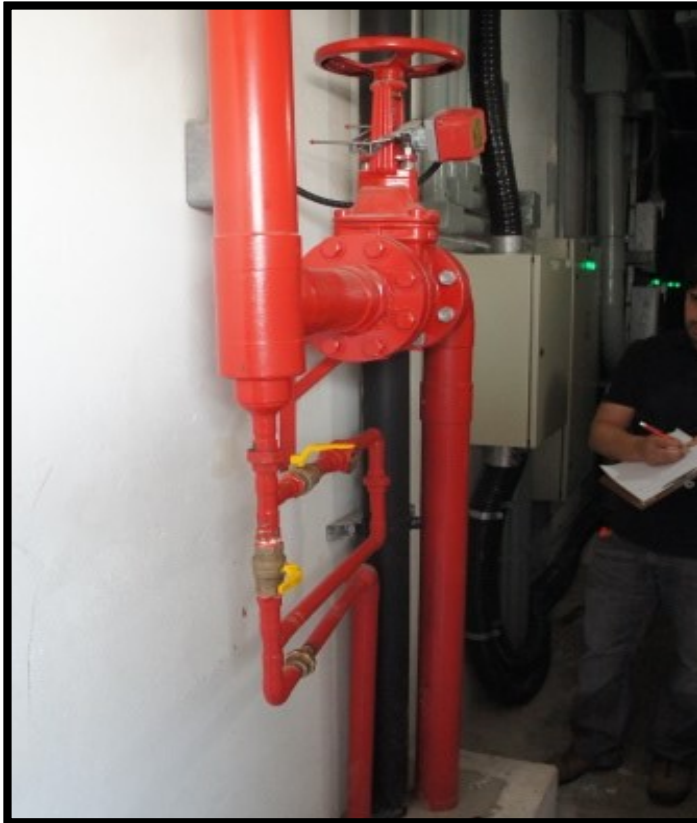
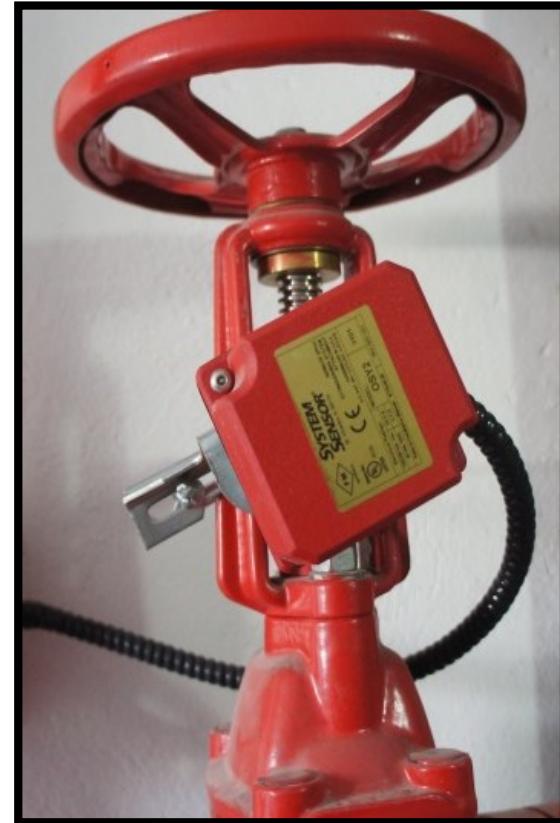
Comando setorial com a válvula fechada e sensor de abertura de válvula desabilitado
