Corrosão de metais no setor produtivo: luta incessante para preservação de ativos

Zehbour Panossian

*Palestra on-line apresentação na Universidade do Bale do Paraíba –
INIVAP, aula magna dos cursos de Pós-graduação na Universidade ,
2021. 57 slides*

Pesquisadora do Laboratório de Corrosão e Proteção
Instituto de Pesquisas Tecnológicas do Estado de São Paulo S. A., IPT

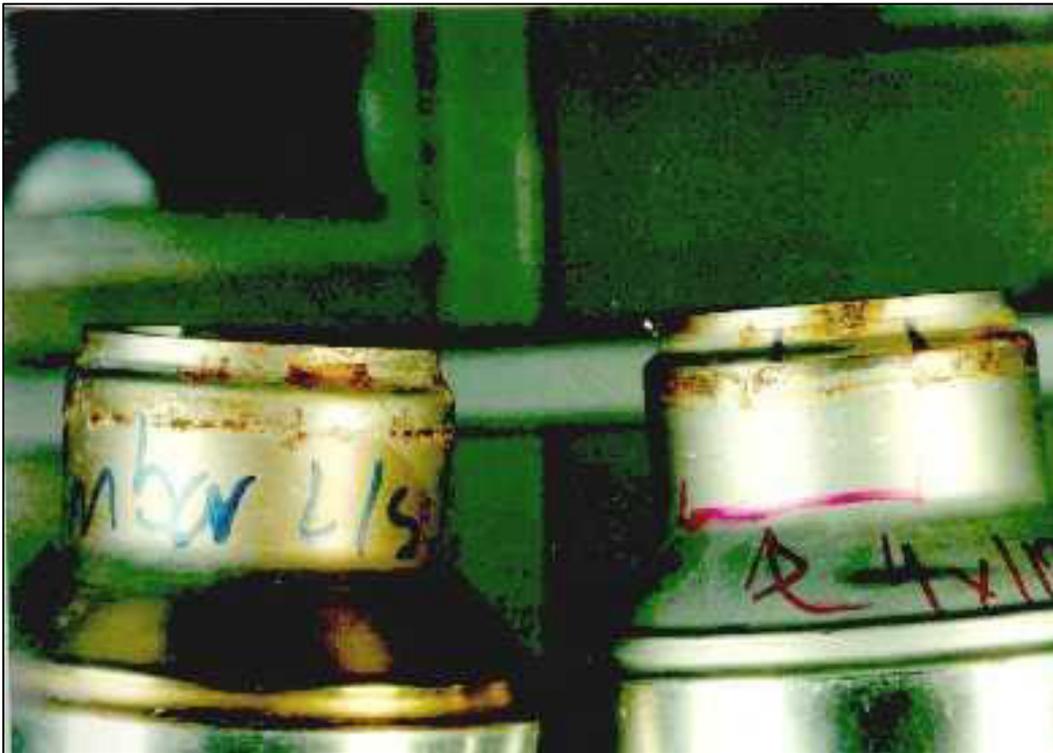
Corrosão por pites afetando pessoas

- Corrosão por pites em garrafas térmicas em uma produção industrial;

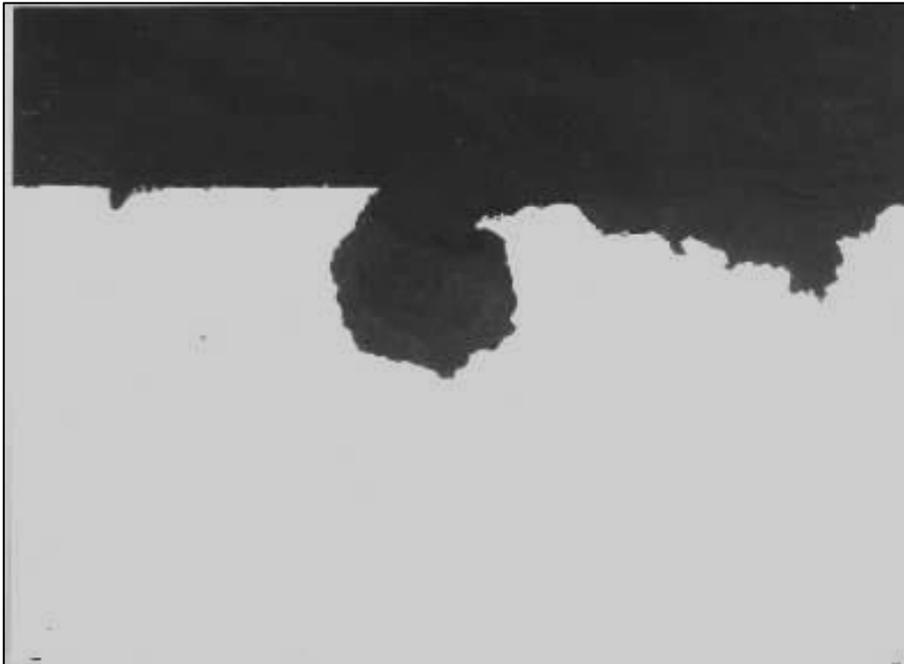
- Sabão usado para trefila (facilitar o repuxo) continha íons cloreto;
- Borracha nitrílica é muito permeável: o vapor migrava através da borracha, atingindo o aço.

Ações de correção:

- Substituir o sabão de trefila por sabão neutro;
- Substituir a borracha nitrílica por borracha de silicone.

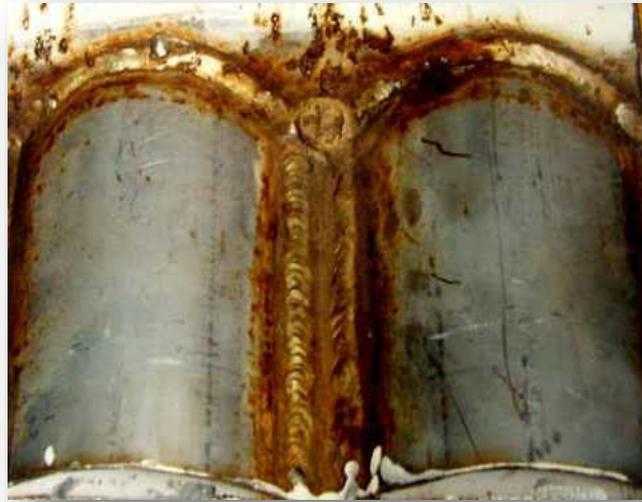
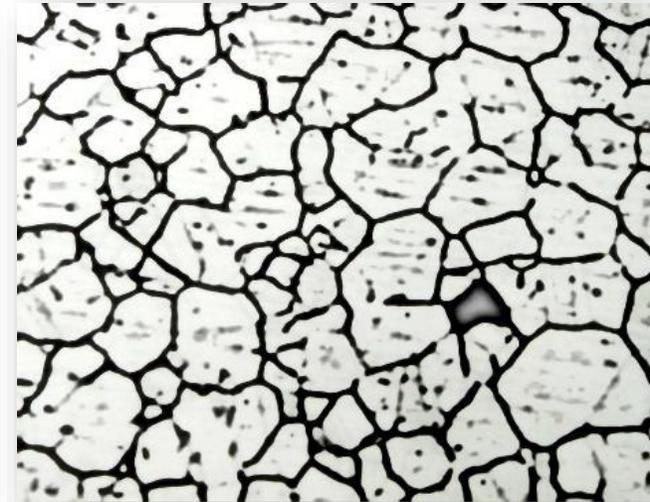
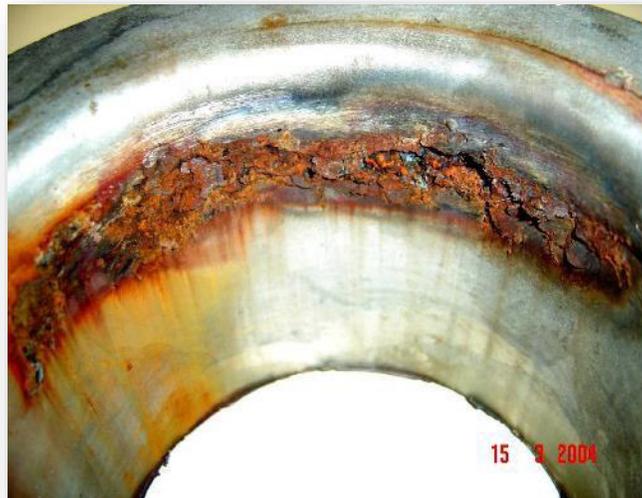
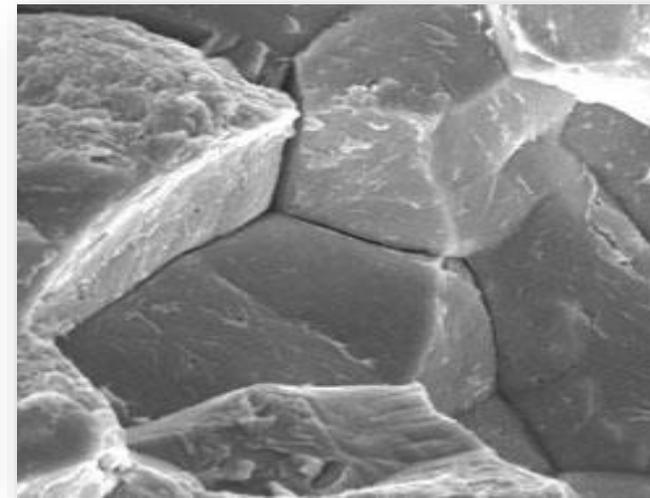
Corrosão intergranular

Aço inoxidável austenítico

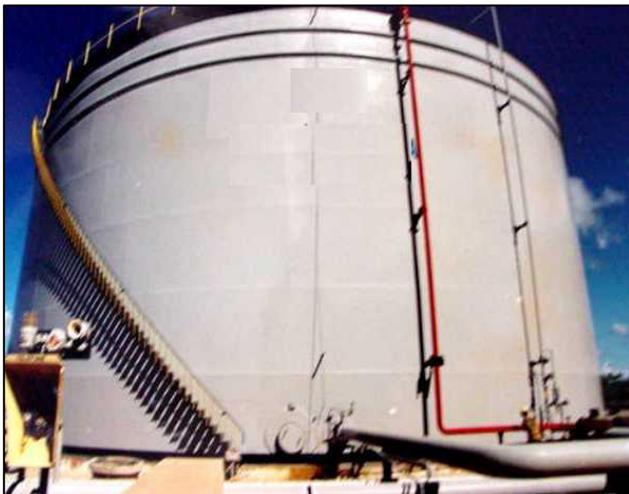
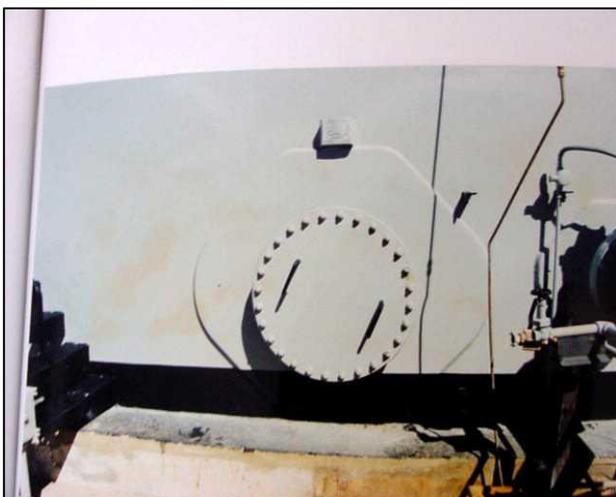
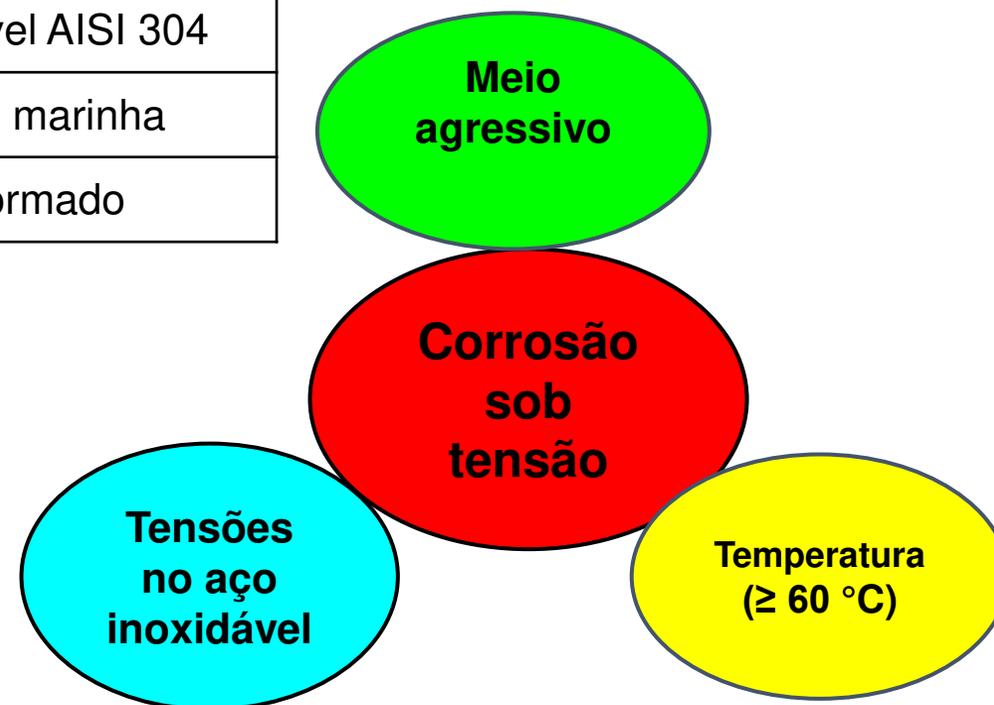
Corrosão sob tensão/intergranular

Equipamento	Tanque de solvente orgânico
Material	Aço inoxidável AISI 304
Meio	Atmosfera marinha
Tempo de operação	Não informado

Micrografia de corrosão sob tensão em aço inoxidável

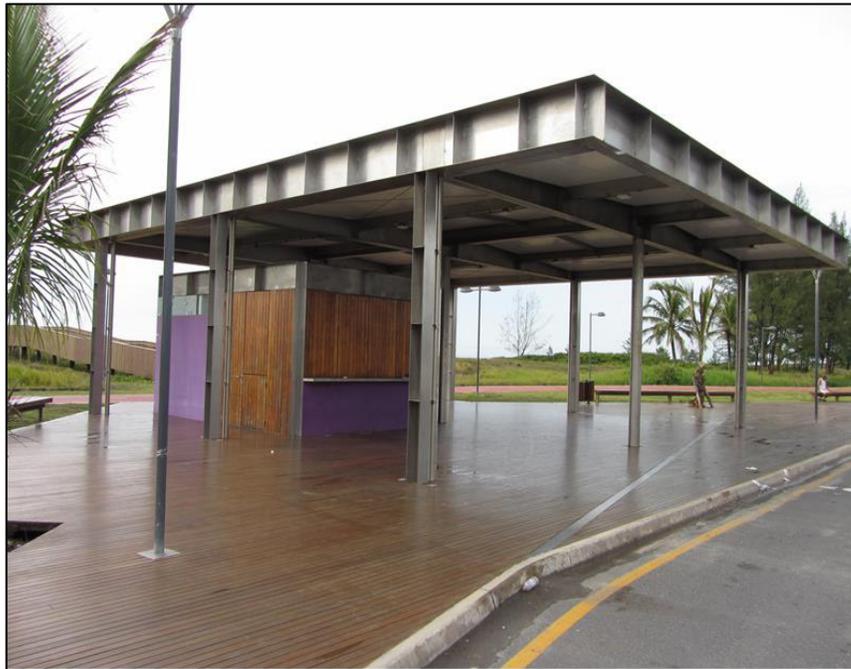
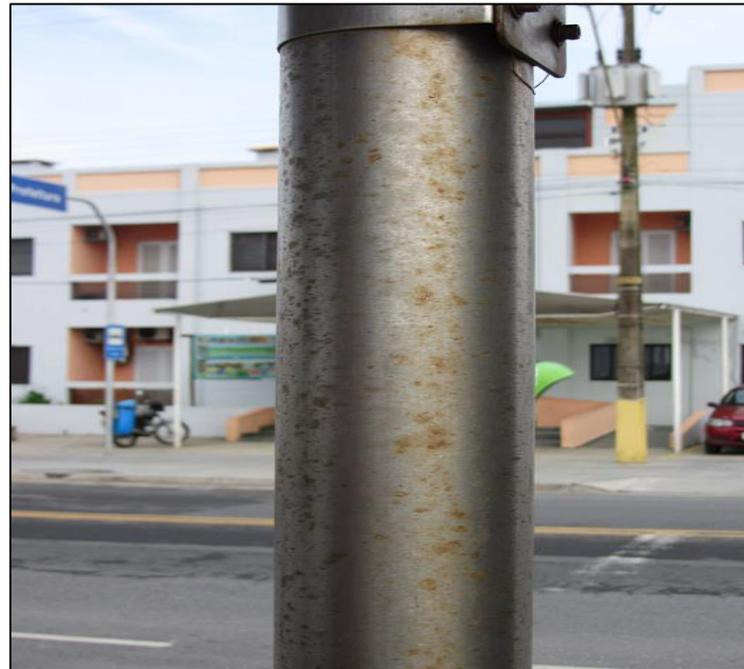
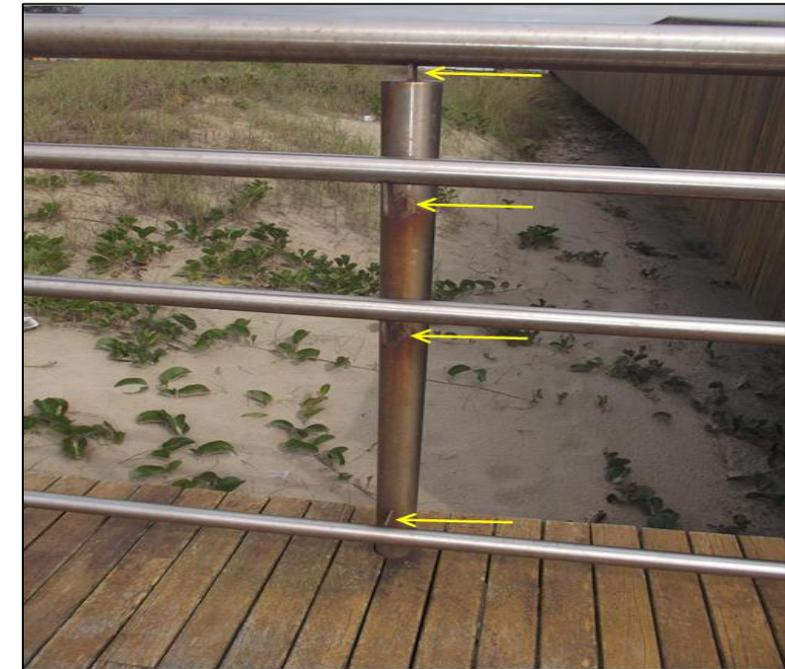
Problemas de corrosão em uma cidade no litoral de São Paulo: uso de material inadequado

Instalação de corrimão e montagem de coluna quiosque em região marítima misturando aço ferrítico com aços inoxidáveis austeníticos - Região: Litoral SP

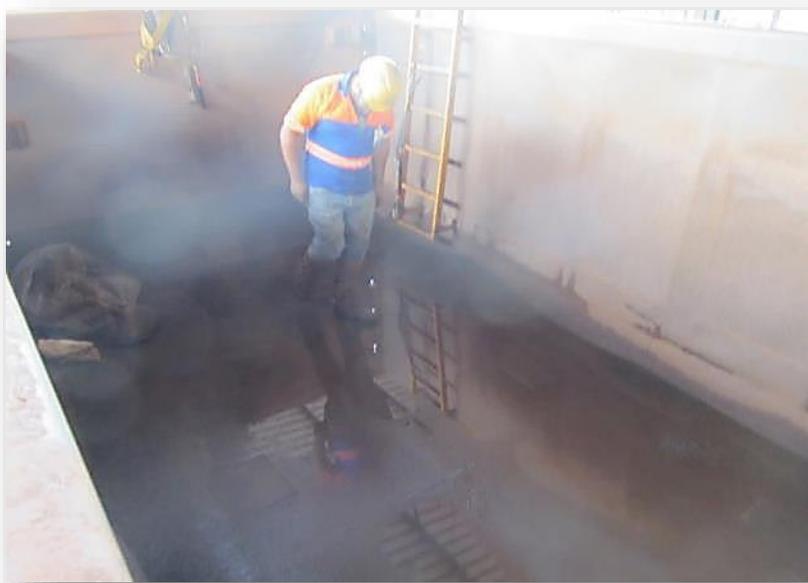
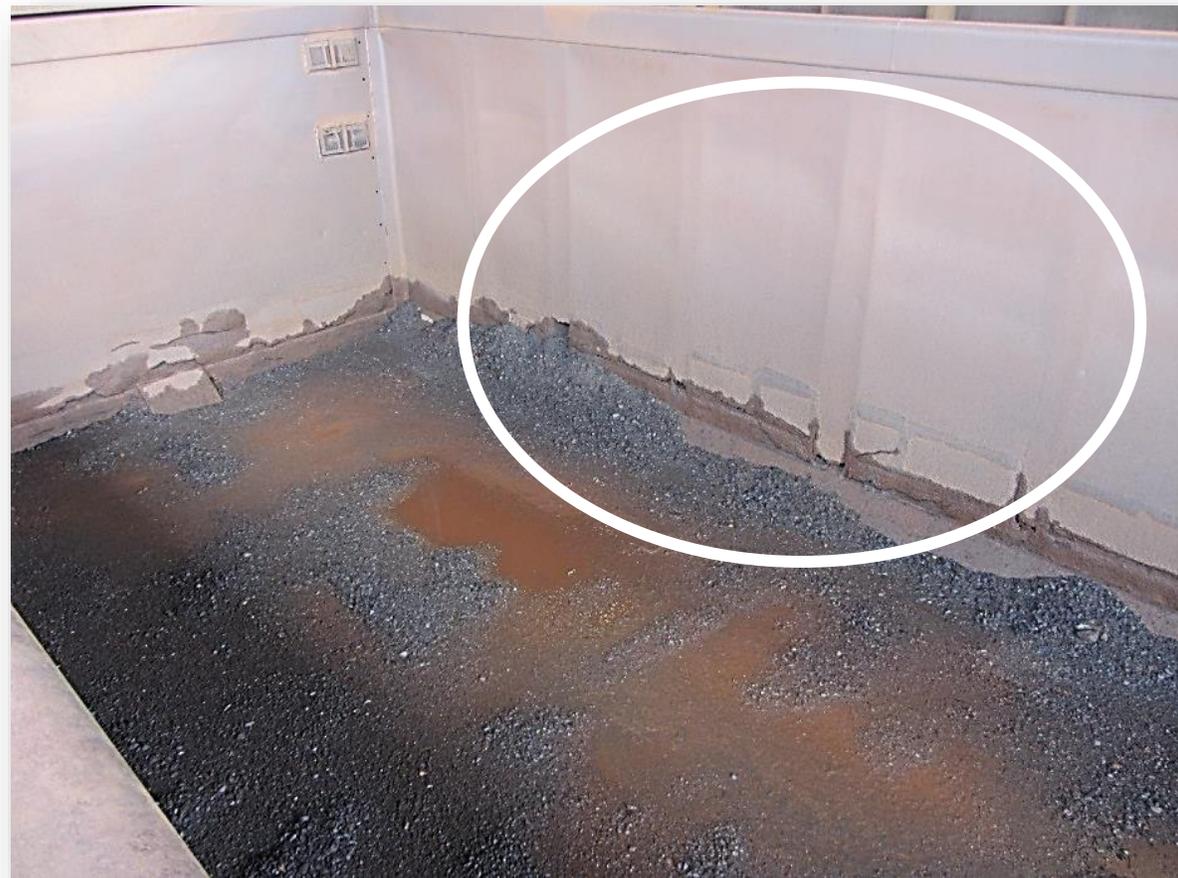
Uso inadequado dos aços patináveis

O uso inadequado levou fornecedor e usuário a travarem um embate sobre variações da composição química do aço!

Pequenas variações da composição não resolveriam o problema!

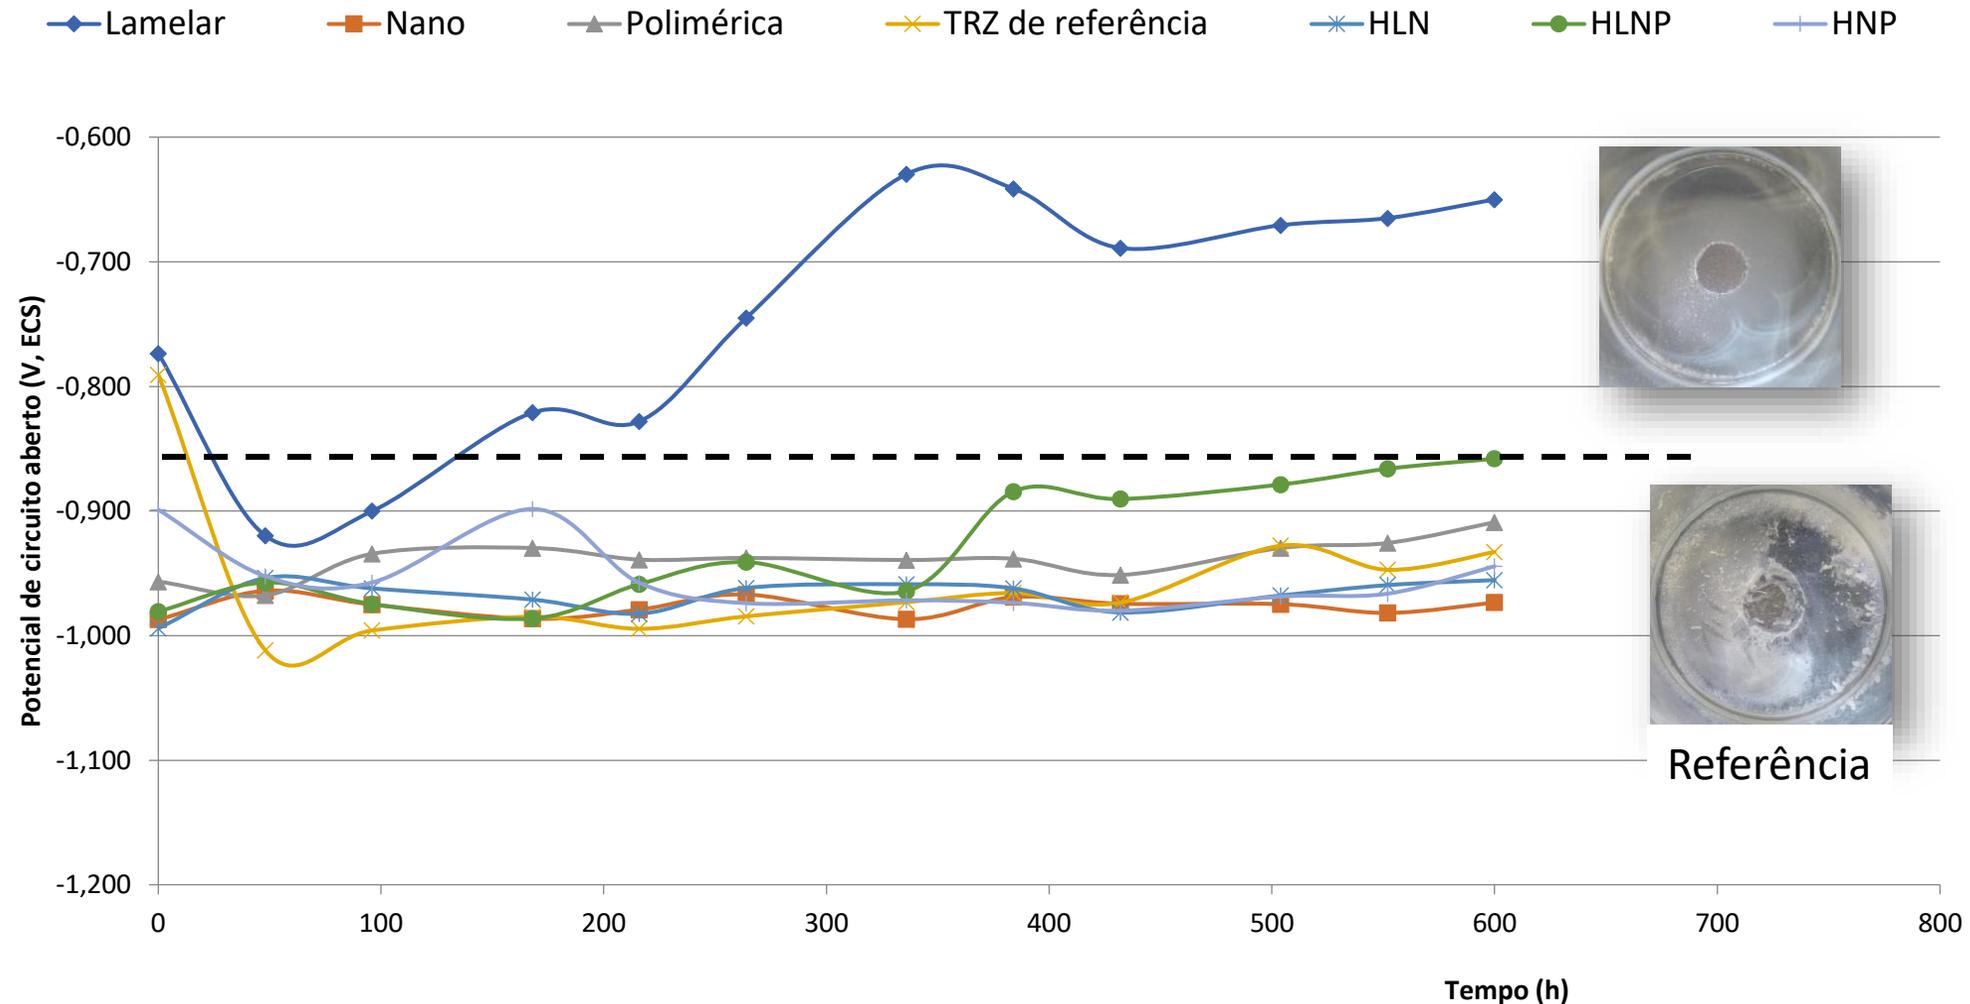
Ensaio de desempenho

$E < -0,850$ V, ECS, ausência de corrosão vermelha no defeito

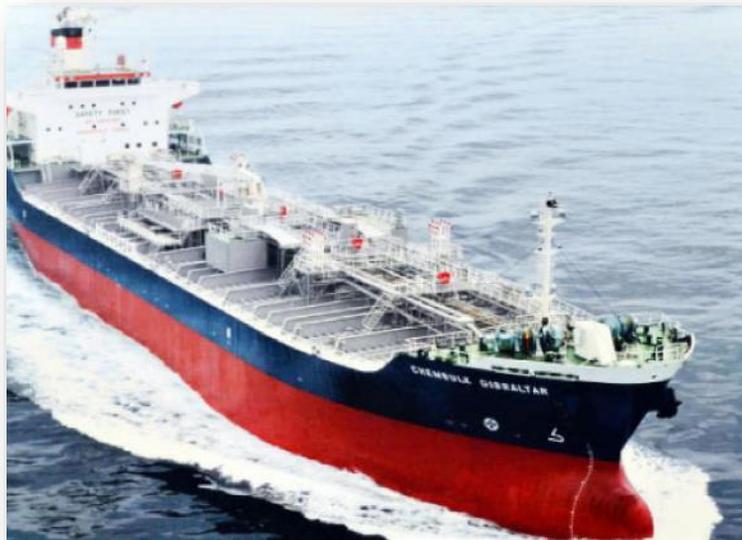
Ensaio: resistência à fadiga de revestimentos

Alta salinidade, alta temperatura e presença de gás

Os petroleiros estão sujeitos a variações de temperatura e movimentos de fluidos que podem causar falhas por fadiga no substrato e no revestimento.

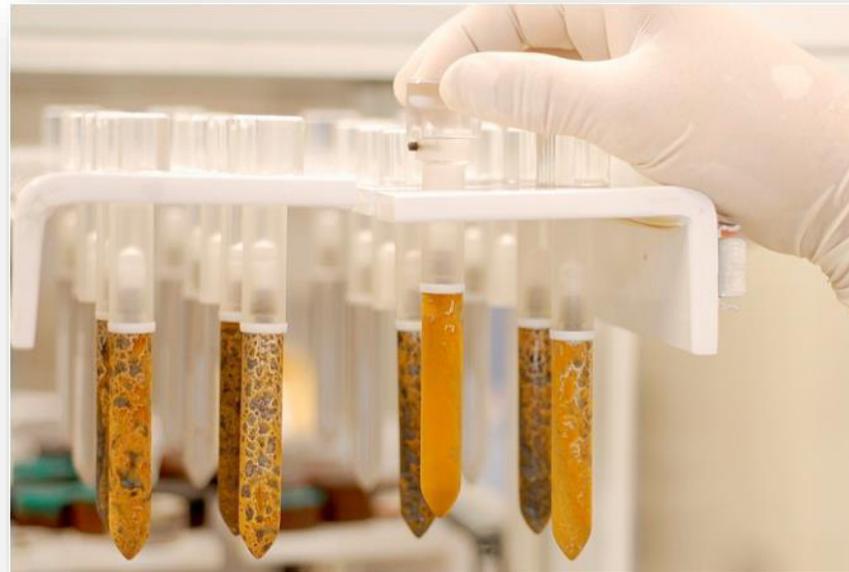
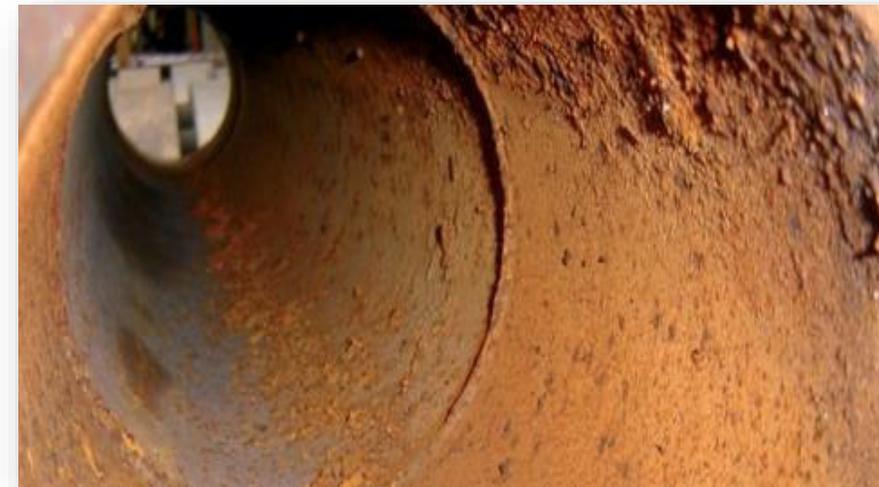
Corrosive properties of cargoes in petroleum product pipelines

METODOLOGIA

Agitação 4 h

Avalia a área corroída

É um ensaio de rotina para determinação da corrosividade de derivados de petróleo e para a determinação da dosagem mínima de inibidor de corrosão.

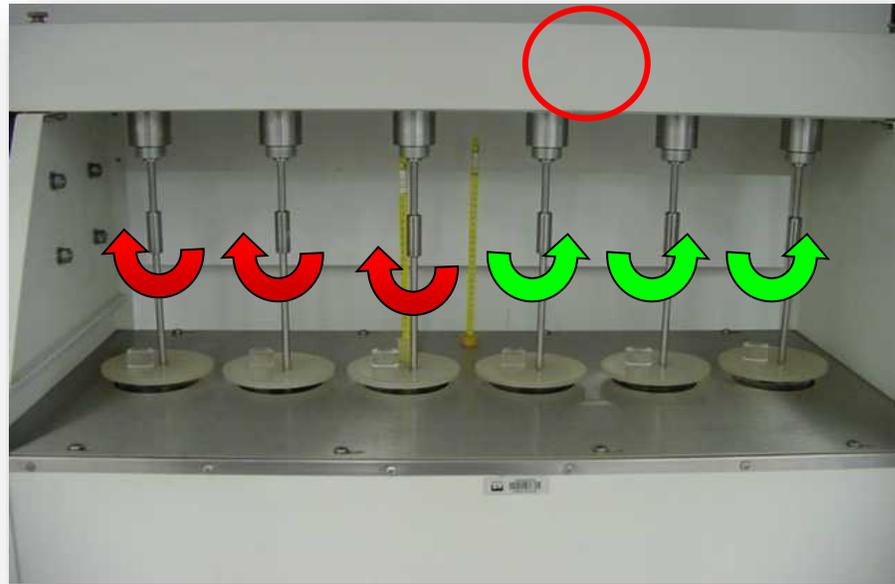
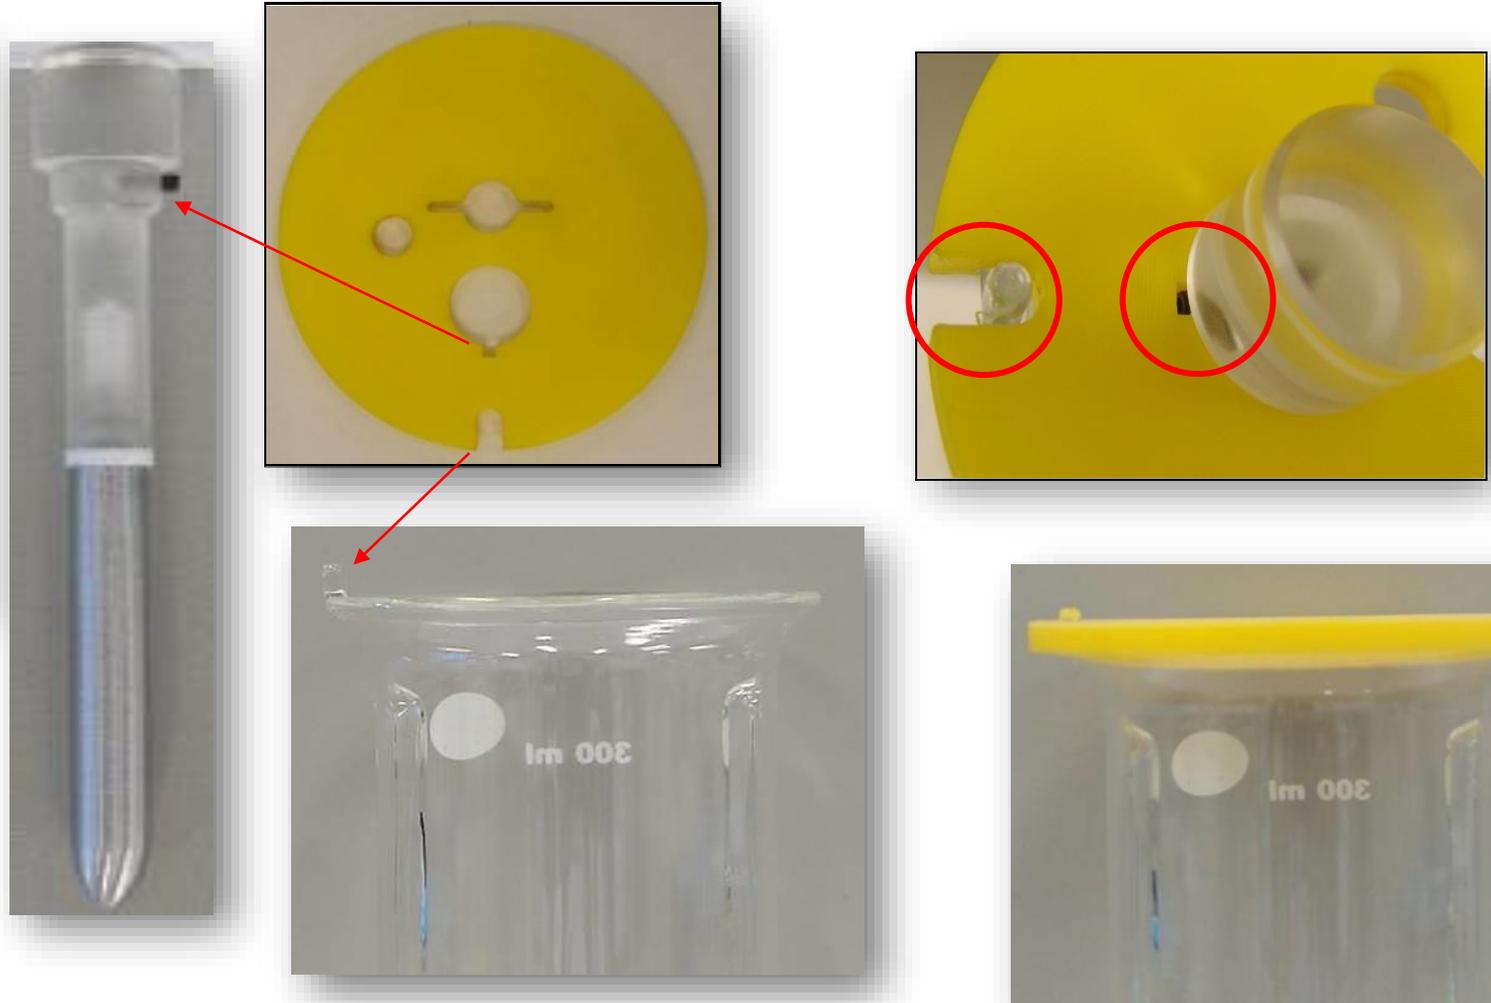
Ensaio realizado sob agitação de 1200 rpm

O corpo de prova saia da posição “em frente do chanfro”

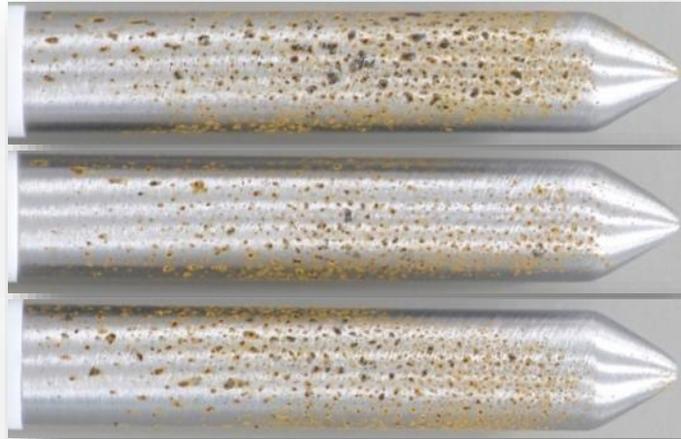
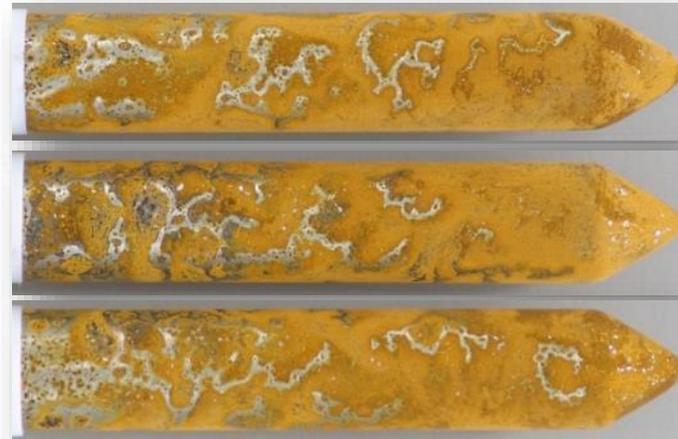
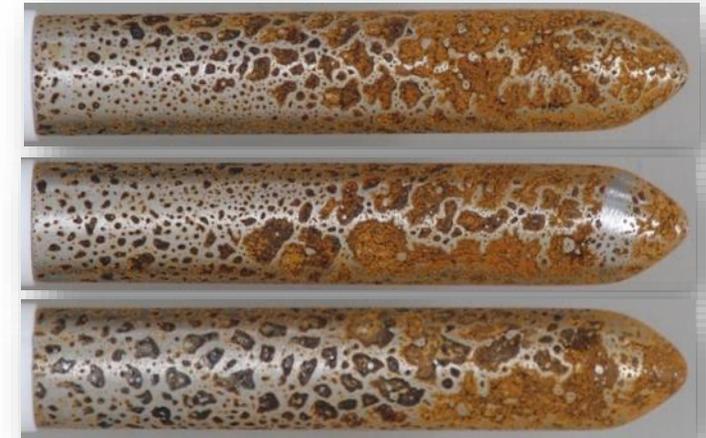
FIGURE 5 – Test beaker glass ro and beaker cover gap aligned
Copyright IPT. Reprinted with permission

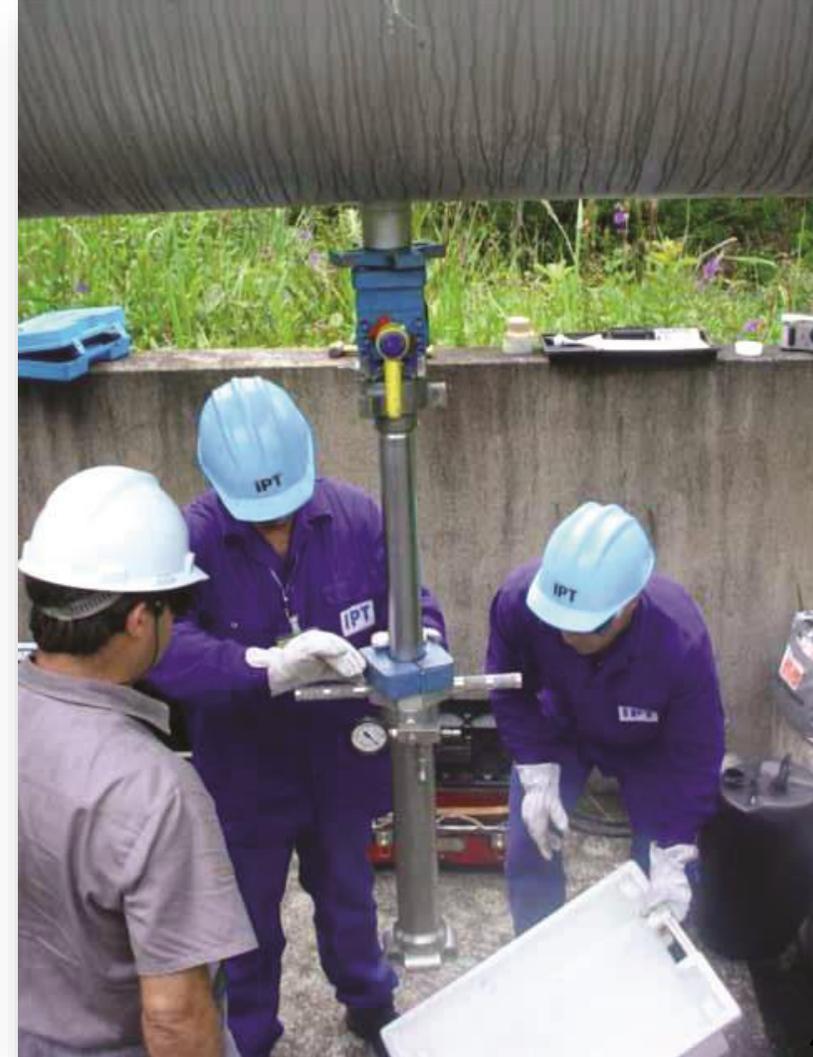
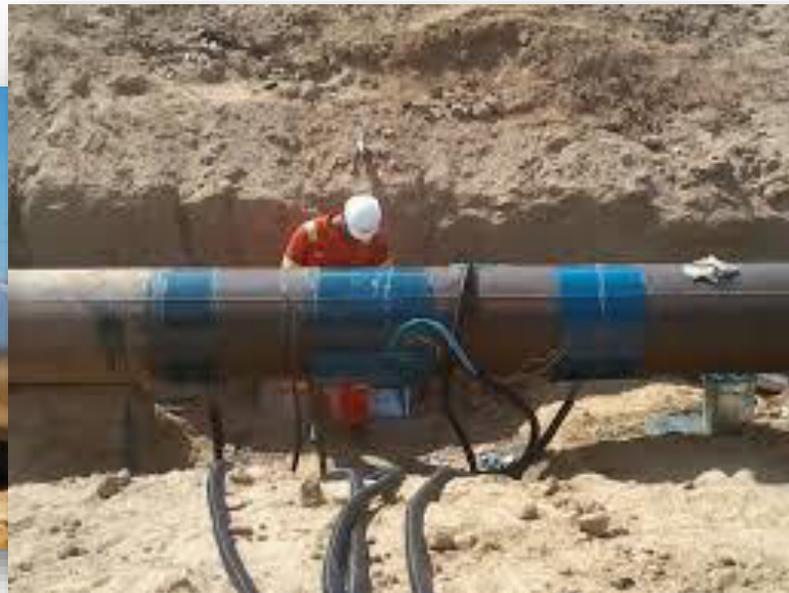
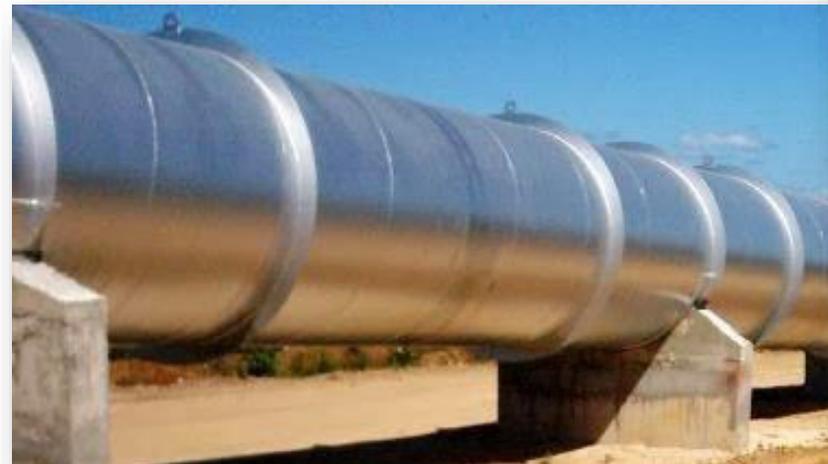
Tradicionalmente, o monitoramento da corrosão de dutos é feita com cupons e sonda de resistência intrusivos

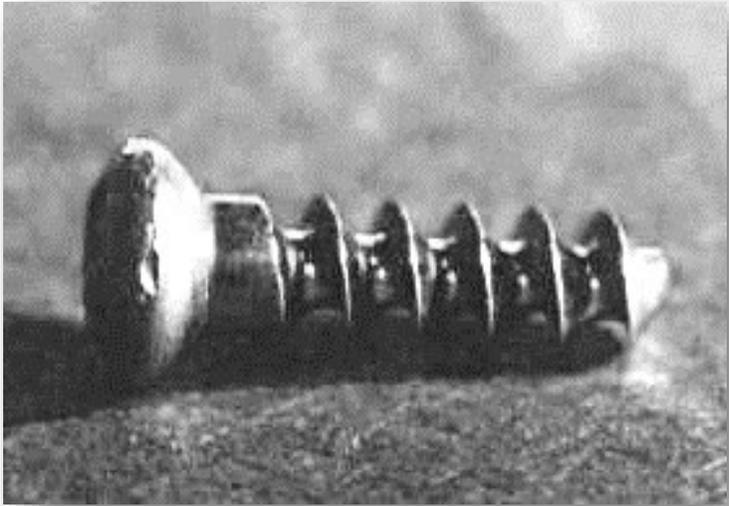
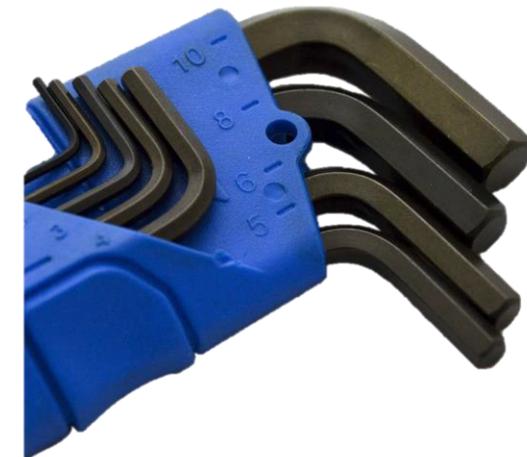
“Corrosão” em implante cirúrgico

Material: Aço Inoxidável 316 L

Corrosão na cabeça do parafuso

A fenda estava oxidada.

Parafuso tipo Allen exigem o uso de chave de fenda específica

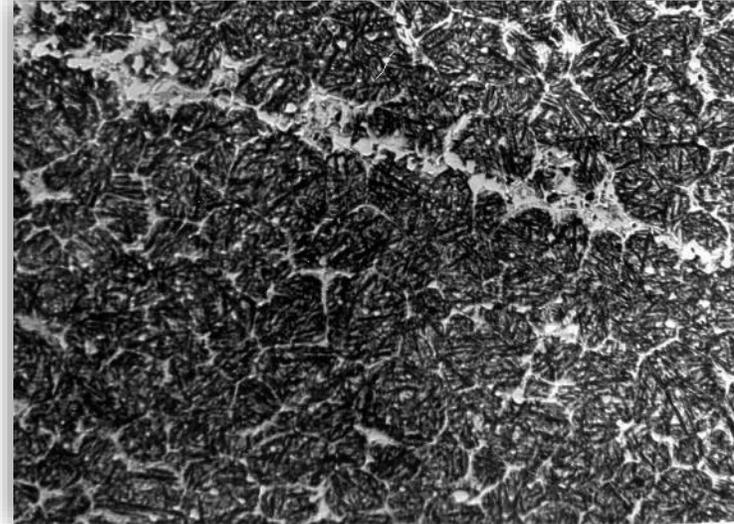
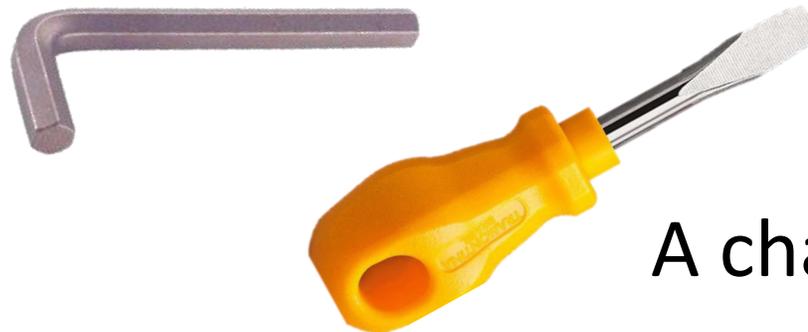
Análise por dispersão de energia e a metalografia indicaram tratar-se de aço ferramenta

*O parafuso era tipo allen mas ...
... foi apertado com chave de fenda*

A chave quebrou e oxidou
