Corridas de detritos(rochosos)

Marcelo Fischer Gramani

Palestra on-line apresentada no Curso 12 – Corrida de Detriticas, realizada 13-a15 de dezembro, 2021, Comitê Brasileiro de Barragens. 25 slides

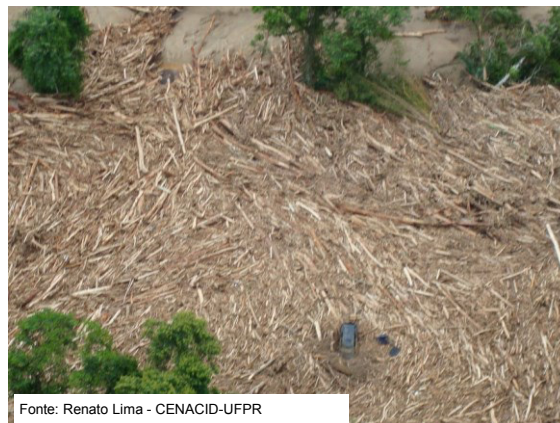
⇒ **REMOÇÃO DA COBERTURA VEGETAL:** vegetação é intensamente afetada, tanto na área fonte, como na área de deposição; causas: colapso dos solos (área fonte) e impacto dos grandes blocos (área de transporte e deposição); verificado na grande maioria dos casos nacionais

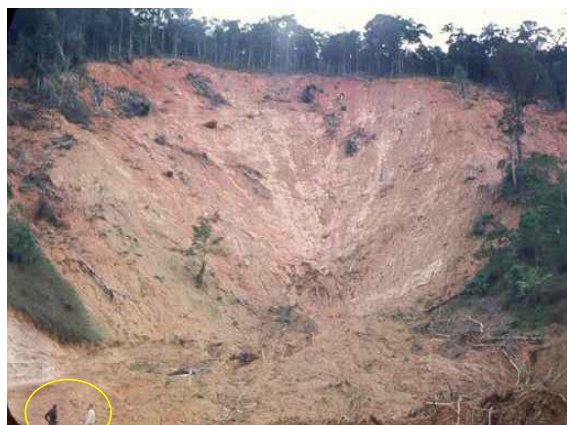
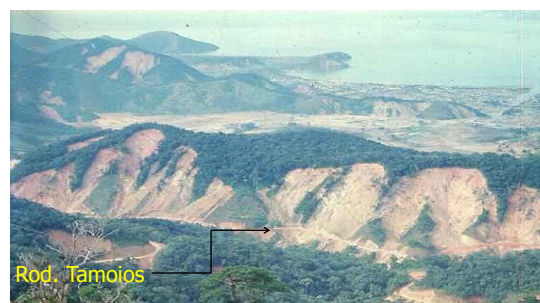
CARAGUATATUBA, 1967

- a) Chuva: 420mm/1dia; 586mm/2dias (945,6mm / 30 dias)
- b) Cerca de 700 escorregamentos de terra
- c) Transporte de sólidos: 7.6x10⁶ tons
- d) 120 mortos, 400 casas destruídas
- e) Danos na Rodovia dos Tamoios
- f) rio Santo Antônio teve seu leito alargado de 10-20m p/ 60-80m; formados depósitos com 4-5m de altura, blocos de 30-100t mobilizados

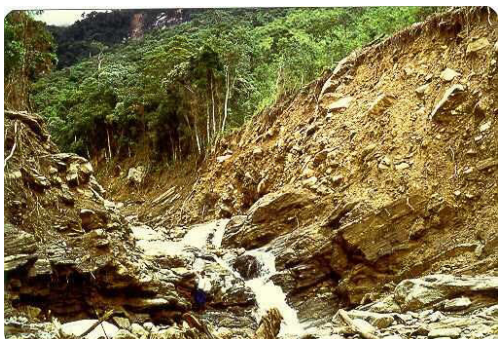
Vales estreitos: barramento natural

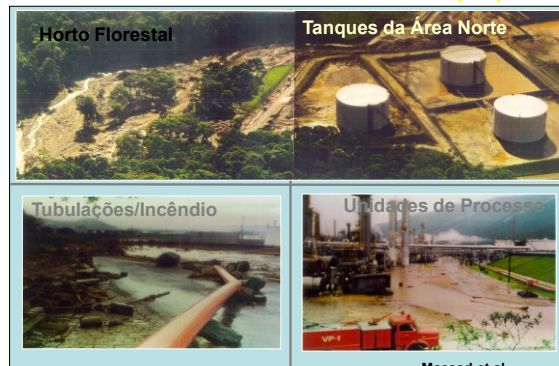
DEBRIS FLOW NA RPBC – CUBATÃO(SP)-1994

PP ~ 248mm/24h
60mm/1h

Intensa erosão das margens

V ~ 300000m³
lama/areia/pedregulhos/blocos
de rocha/troncos de árvores
água

Vel ~ 10m/s

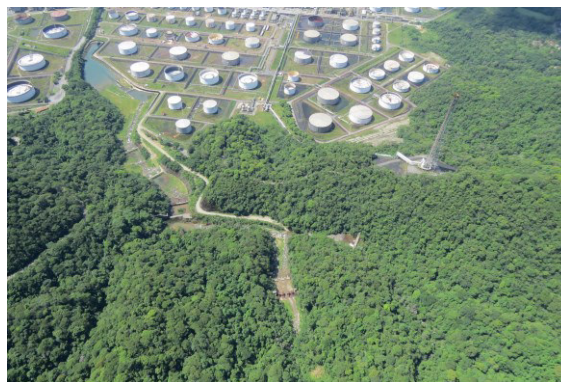
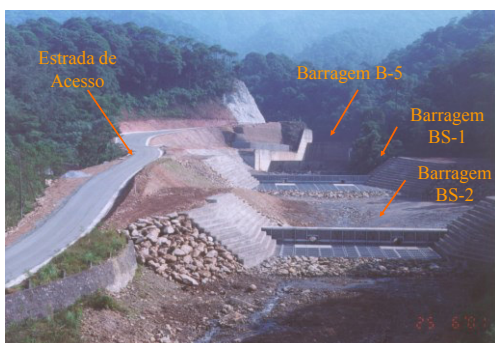
IMAGENS DAS OBRAS CONSTRUÍDAS

- COLARES DE PEDRAS
- ENROCAMENTOS ARGAMASSADOS
- GABIÕES ARMADOS/ARGAMASSADOS: MANTAS FLEXÍVEIS
- “STEEL FRAME DAM”: GAIOLAS METÁLICAS PREENCHIDAS COM ENROCAMENTO
- MUROS DE GABIÕES REVESTIDOS COM CONCRETO PROJETADO
- BARREIRAS DE RETENÇÃO DE GALAHARADA: TRILHOS
- FLUTUADORES: TAMBORES, TELAS E CABOS DE AÇO

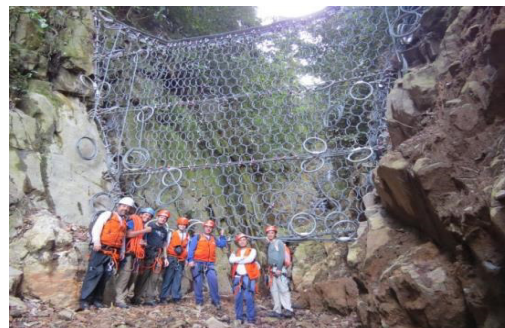
Instalação de Barreira Dinâmica
