Fundações: patologias e formas de inspeção

Gisleine Coelho Campos

*Palestra apresentada no CONGRESSO NACIONAL DA ABENDI,
CONAENDI, 2023, São Paulo. 46 slides*

TEMA: FUNDAÇÕES PATOLOGIAS E FORMAS DE INSPEÇÃO

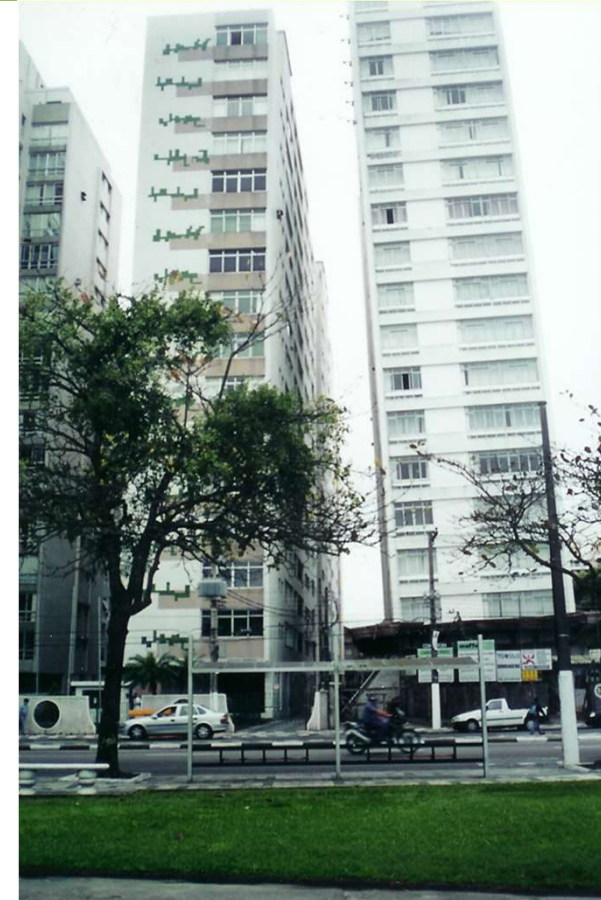
Adensamento da argila mole

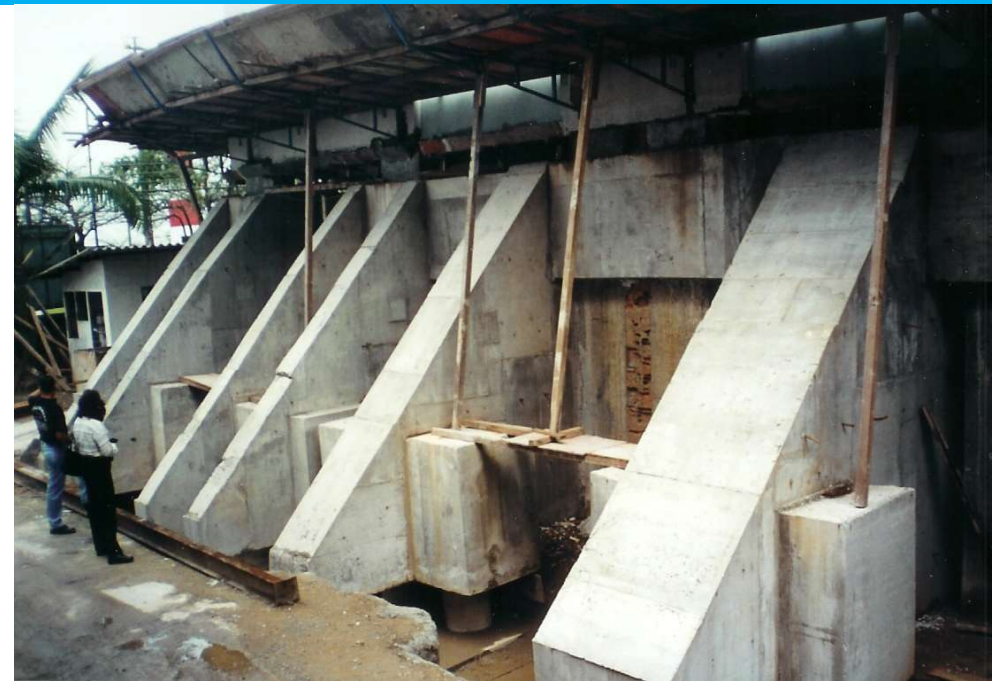
Recalques excessivos das sapatas

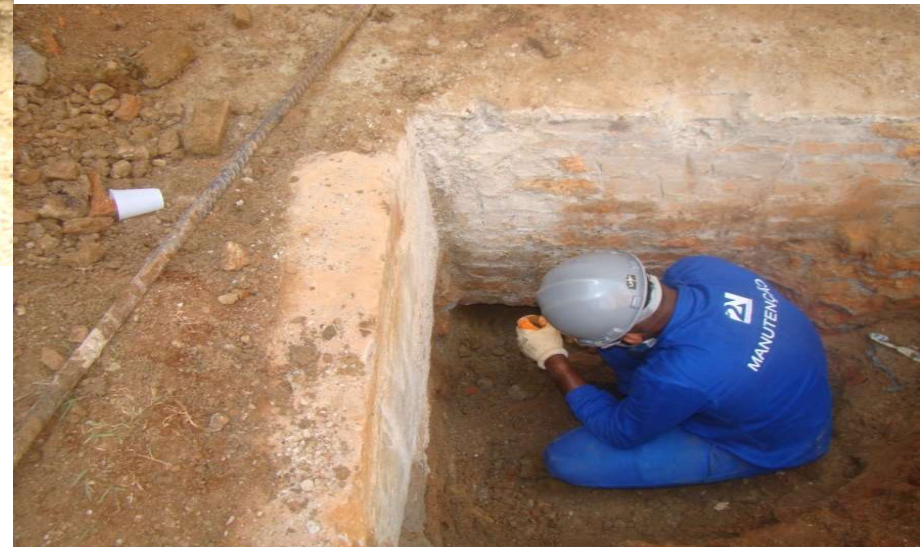
POÇOS DE INSPEÇÃO: coleta de amostras e verificação do tipo de fundação

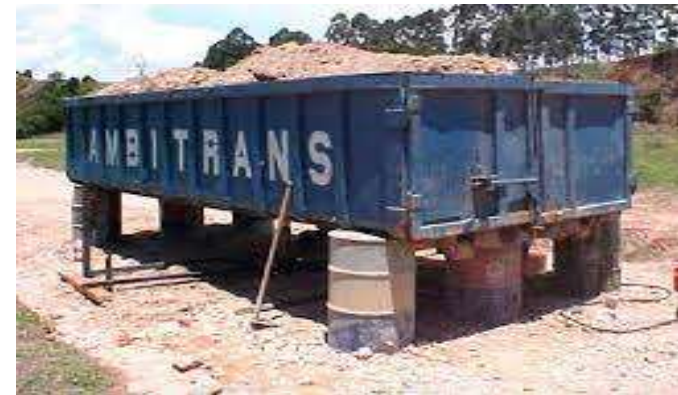
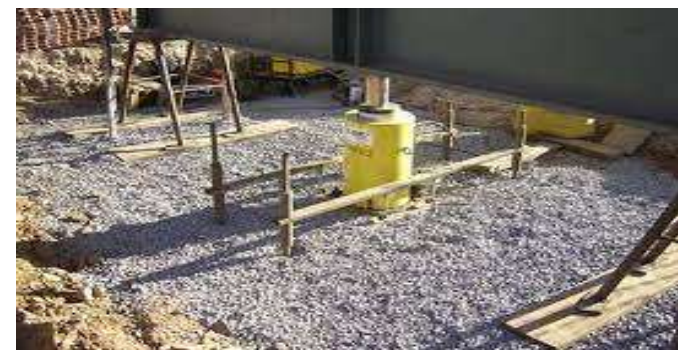
PROVA DE CARGA NO TERRENO

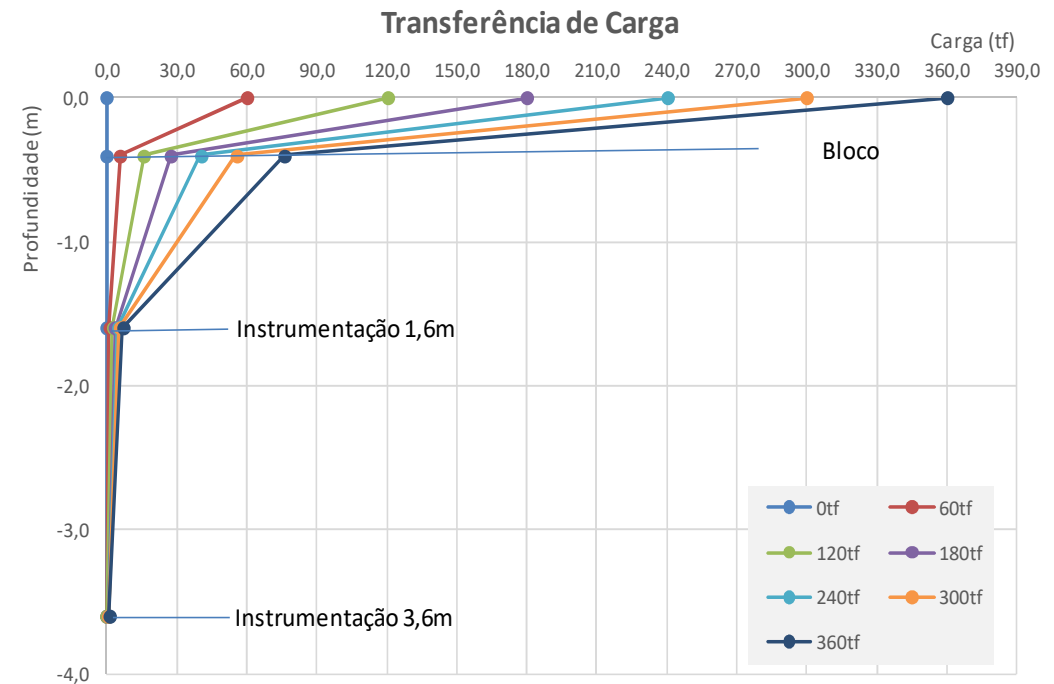
CURVAS DOS ENSAIOS

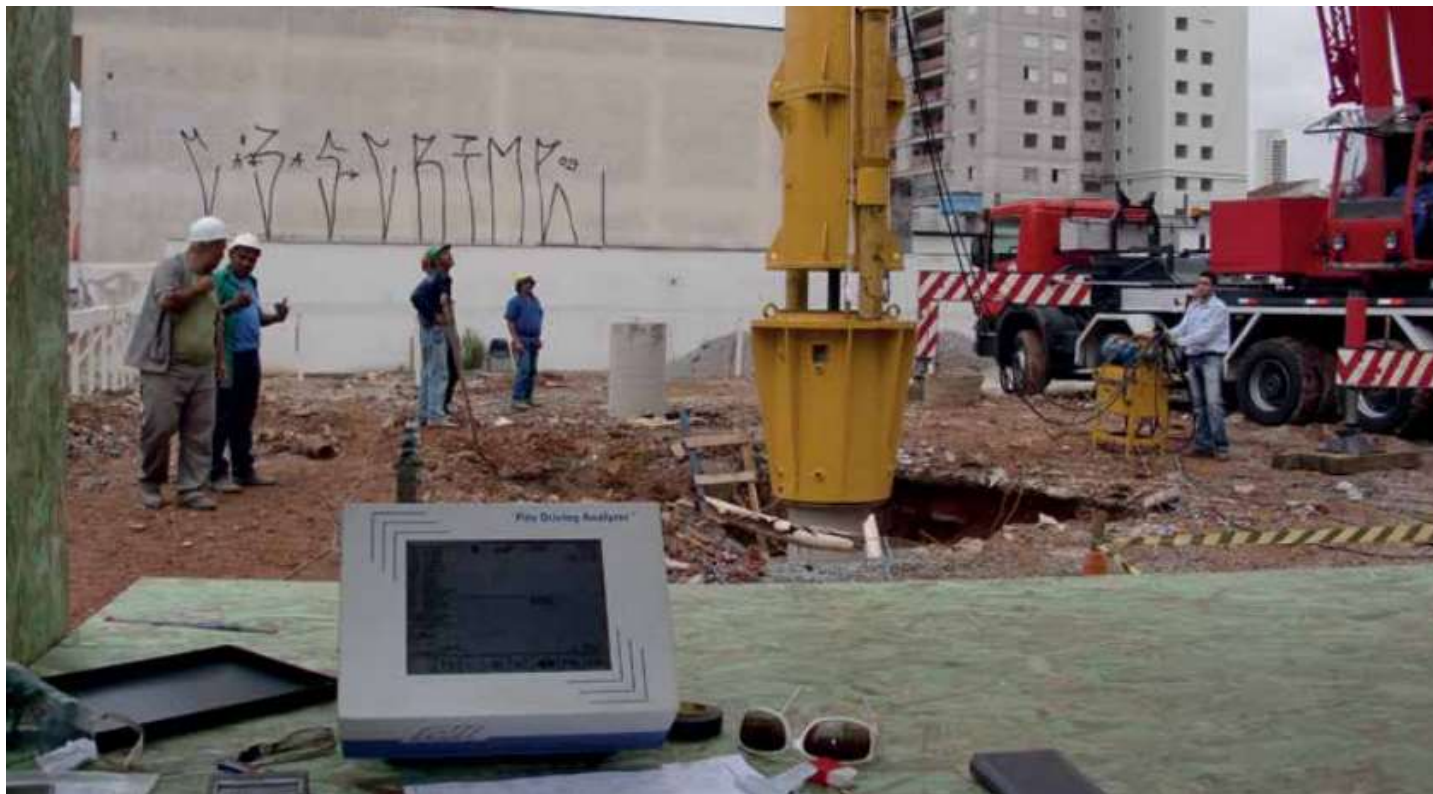
Fonte: Geomec

Elementos pré-moldados ou moldados *in loco*

Sistema de aplicação de carregamentos (bate-estacas ou dispositivos especiais)

Sensores fixados no elementos de fundação (acelerômetro e transdutor)

Teoria de propagação das ondas (Modelo de *Smith*, 1960)

ENSAIO DE CARREGAMENTO DINÂMICO

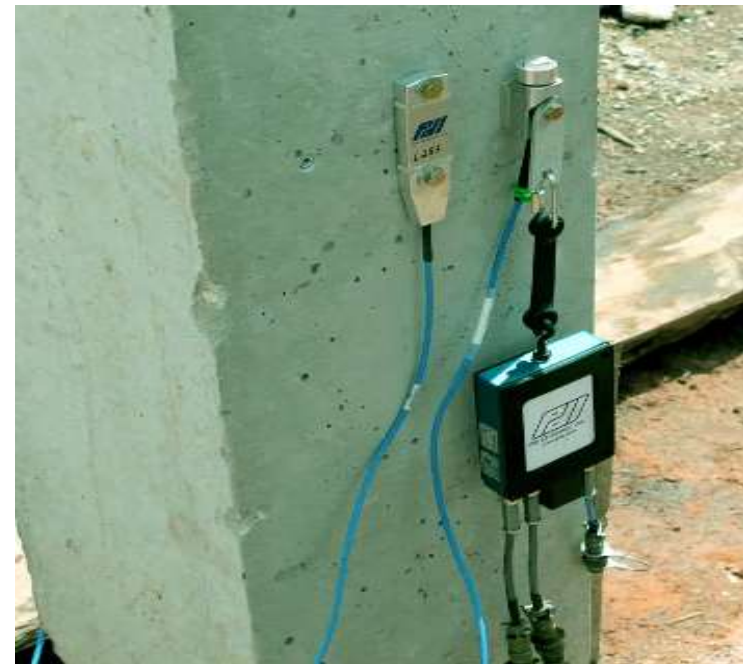
Registro de Nega e Repique

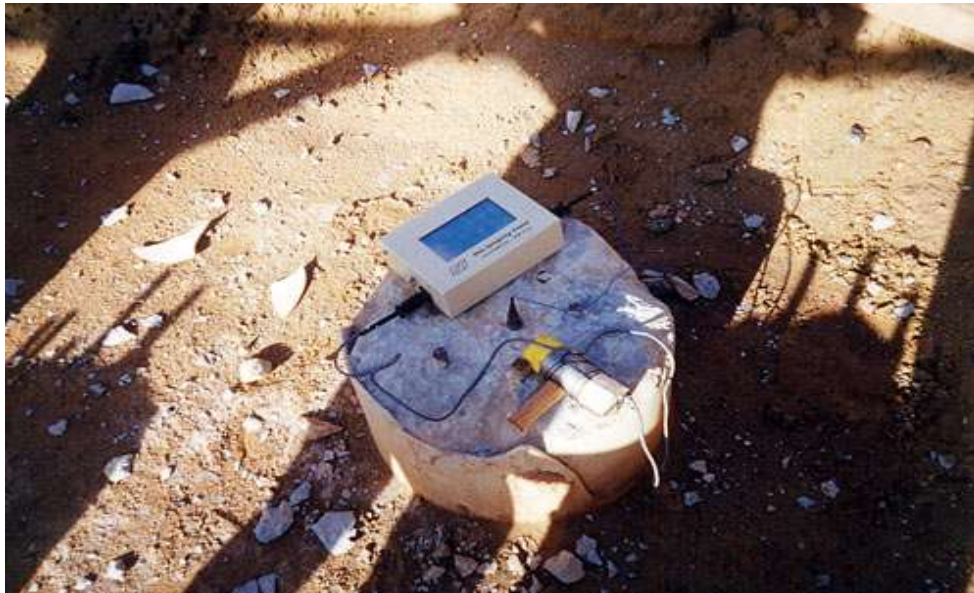
IPT, 1995

ENSAIO DE INTEGRIDADE (PIT – *Pile Integrity Test*)

- Empregado em elementos de fundação profunda (estacas e tubulões)
- Específico para verificação da integridade do fuste (não permite avaliar a capacidade de carga do elemento de fundação!!)
- Ensaio não destrutivo e de baixo impacto

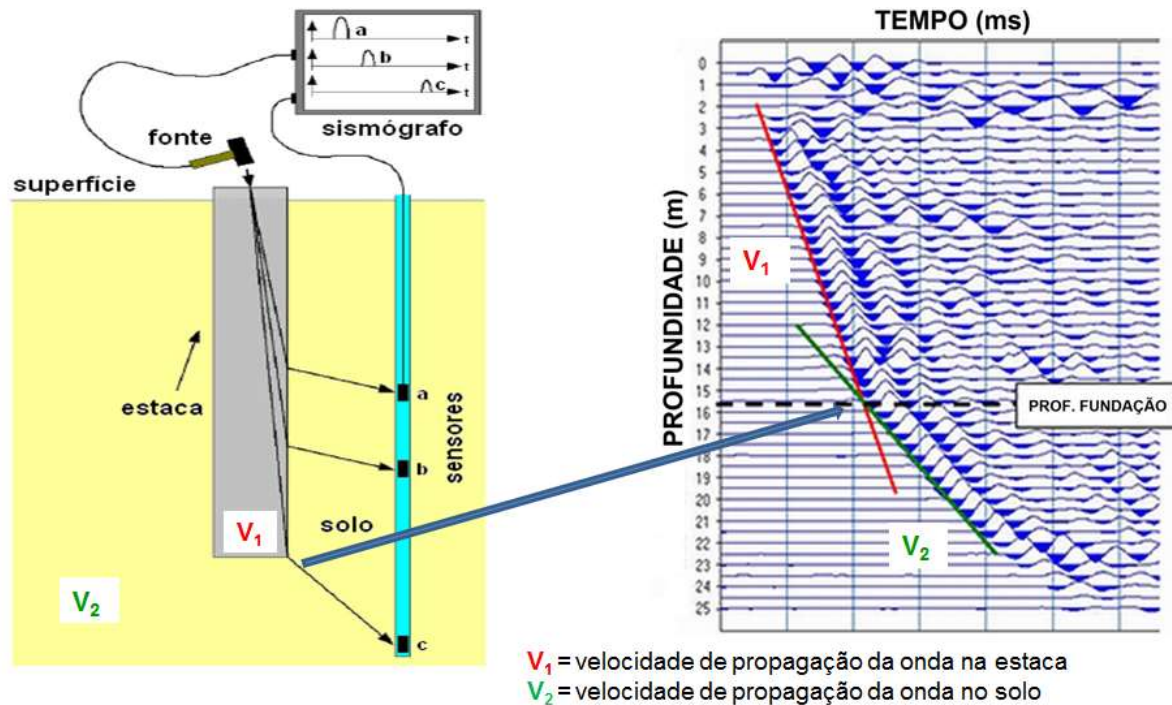
(Modificado de Niederleithinger, 2012)

Ensaio Sísmico Paralelo

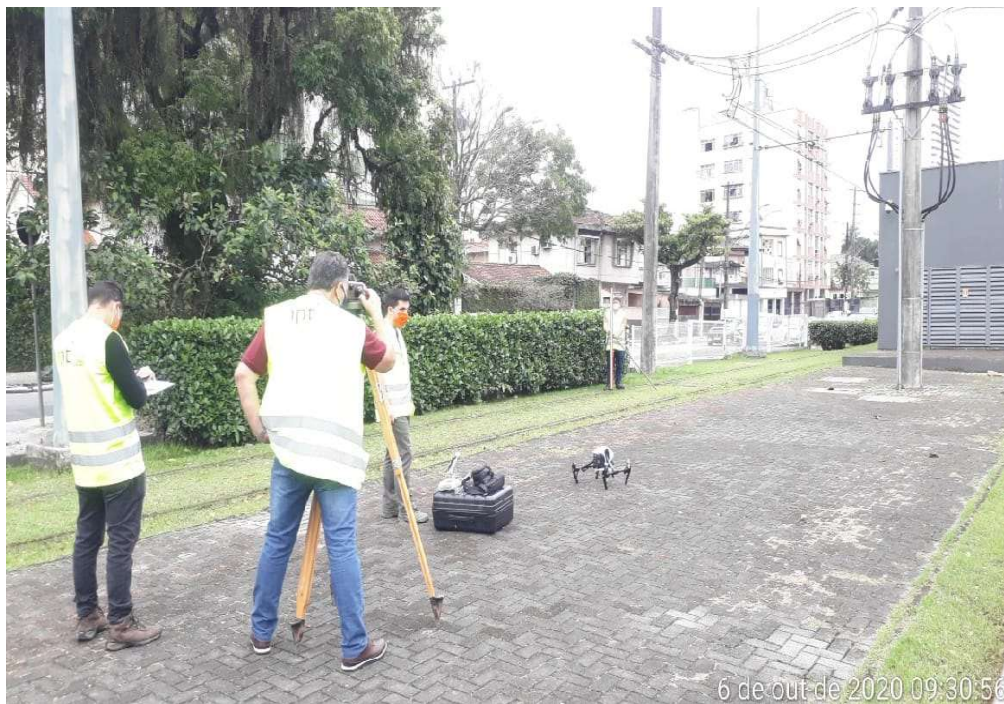
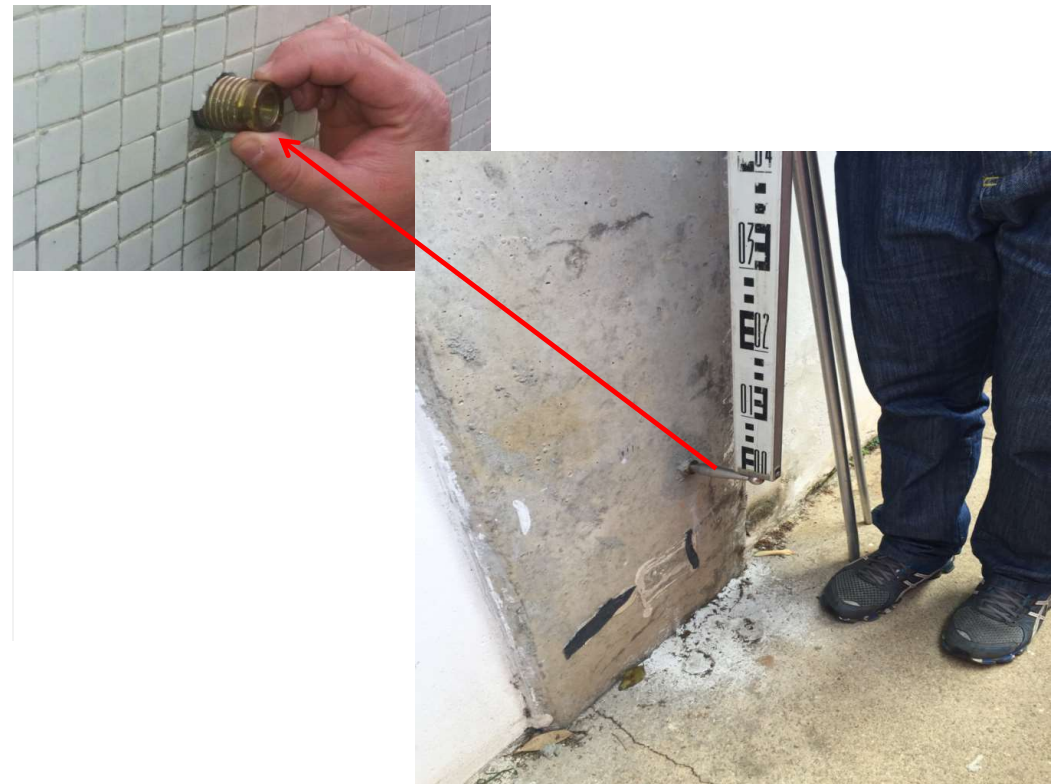
MONITORAMENTO DE RECALQUES
