Monitoramento e inspeção de infraestruturas rodoviárias e ferroviárias: estudos de casos, inovações e desafios para criação de um sistema de transporte resiliente

Palestra apresentada na em evento ANTT: Inovação colaborativa para transformação do transporte terrestre, Brasília, 12-13 nov., 2024

"MONITORAMENTO E INSPEÇÃO DE
INFRAESTRUTURAS RODOVIÁRIAS E FERROVIÁRIAS:
ESTUDOS DE CASOS, INOVAÇÕES E DESAFIOS PARA A
CRIAÇÃO DE UM SISTEMA DE TRANSPORTE
RESILIENTE"

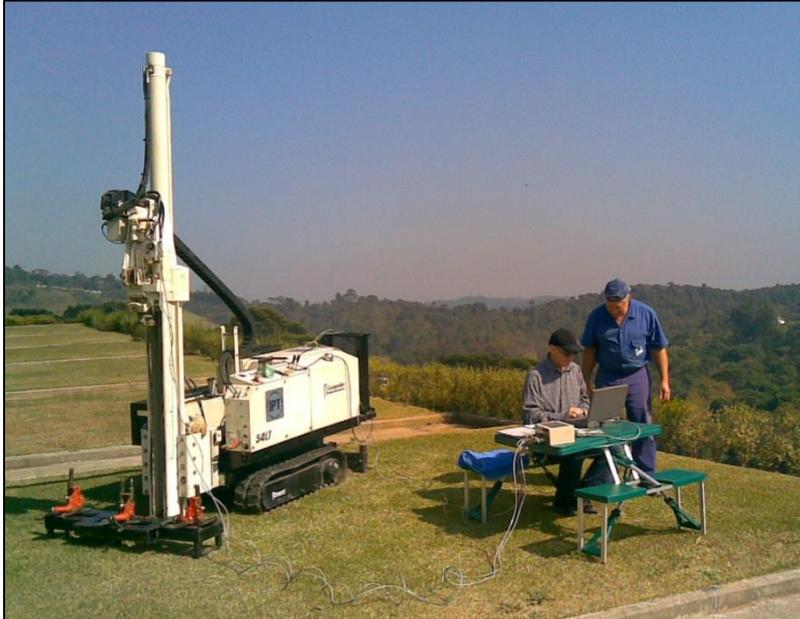
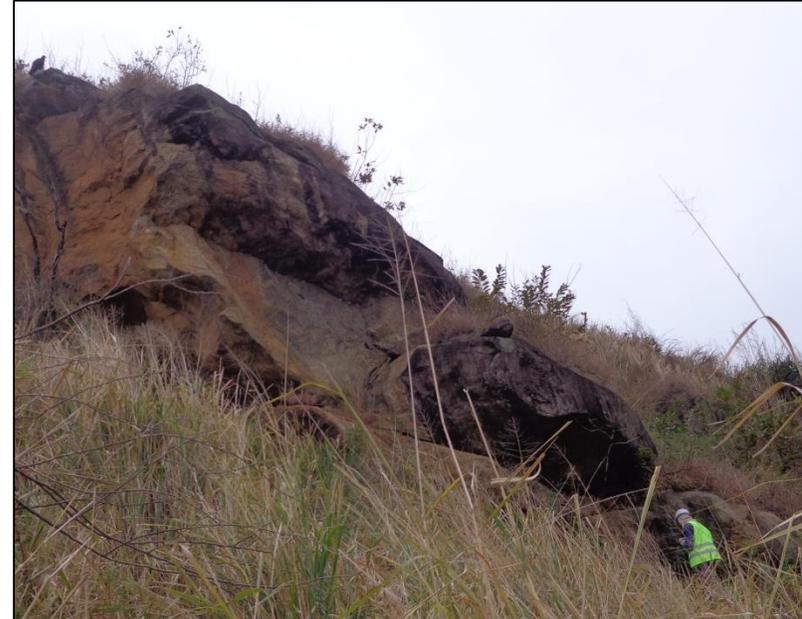
ESTUDOS E INVESTIGAÇÕES GEOLÓGICO-GEOTÉCNICAS

Uso de métodos não destrutivos, destrutivos e ensaios laboratoriais para caracterização e mapeamento do subsolo – determinação de parâmetros, ocorrência e posição de áreas com solos moles, presença de topos rochosos e de blocos de rocha, etc.

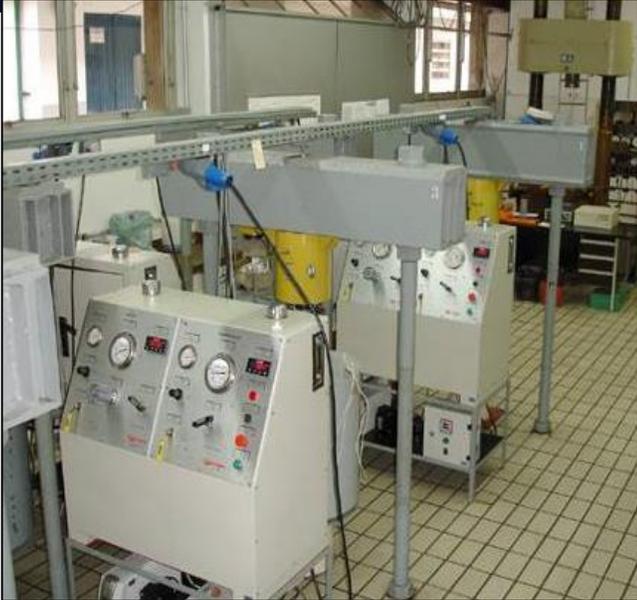
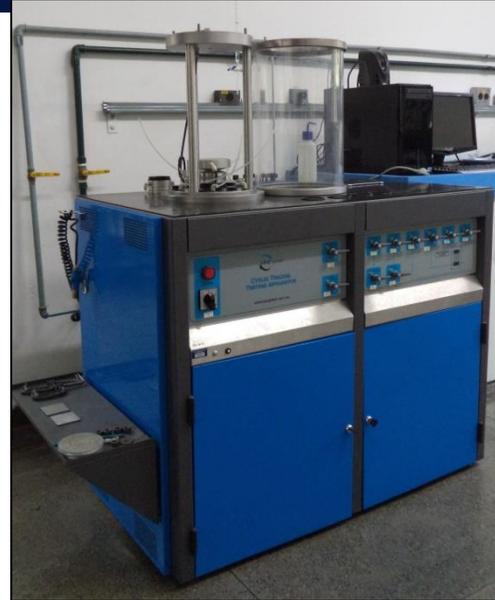
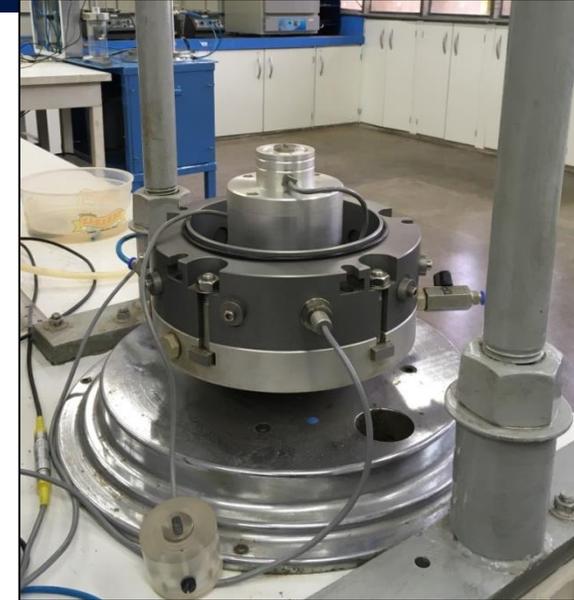
ENSAIOS LABORATORIAIS EM SOLOS, ROCHAS E PAVIMENTOS

- Ensaio “Convencionais” → caracterização, compactação, permeabilidade, colapsividade, expansibilidade, cisalhamento, triaxiais, compressão uniaxial, adensamento, etc;
- Ensaio “Não Convencionais” → triaxial cíclico, coluna ressonante, bender elements, fluência sob elevada pressão e temperatura, etc.

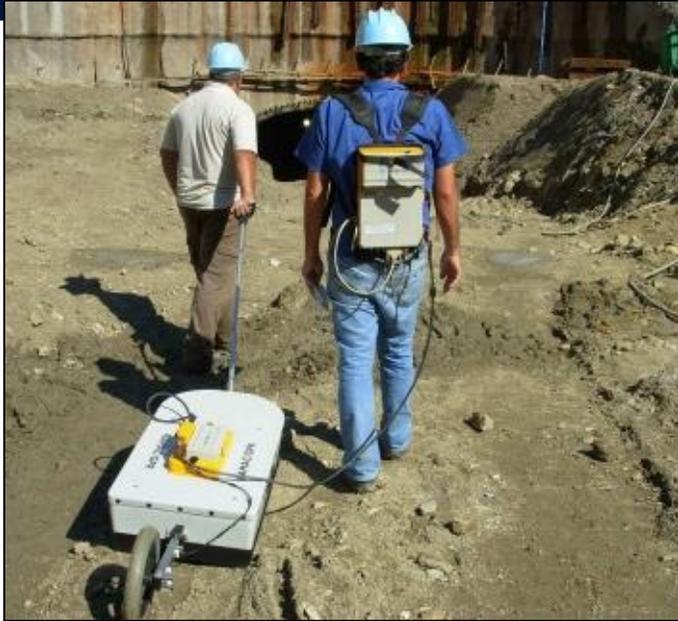
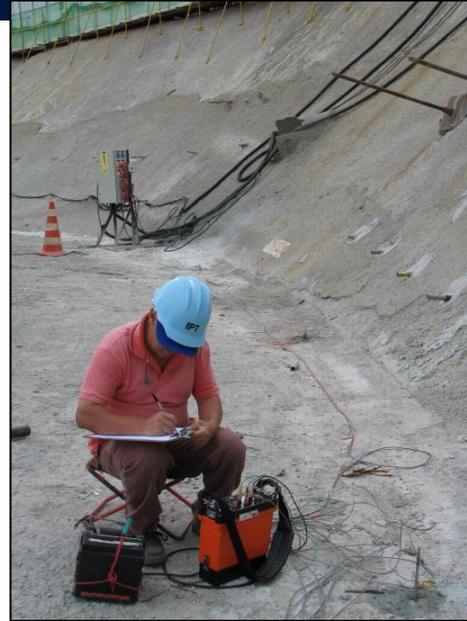
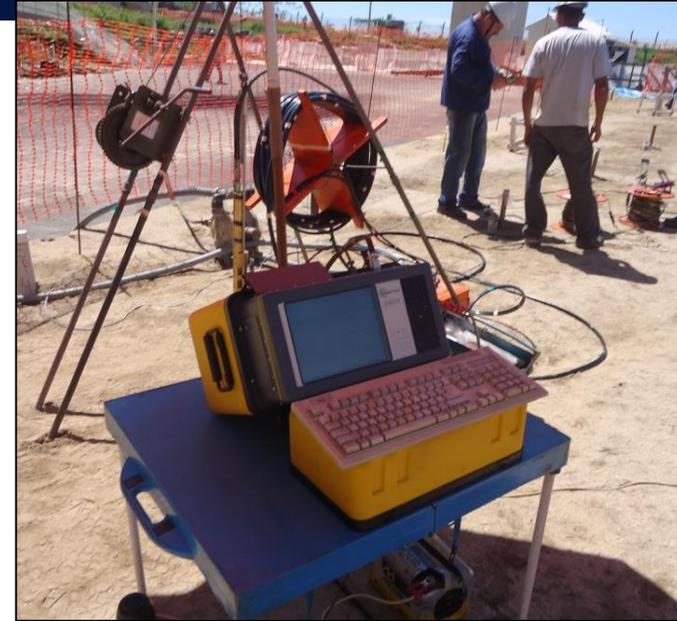
ENSAIOS GEOFÍSICOS

- Caracterização geológico-geotécnica de maciços (mapear áreas com ocorrência de solos moles, posição de topos rochosos, determinação de parâmetros, etc), localização de interferências (tubulações, galerias, estruturas enterradas, vergalhões de aço), identificação de profundidades desconhecidas de elementos de fundação, identificação de zonas com presença de água, etc.

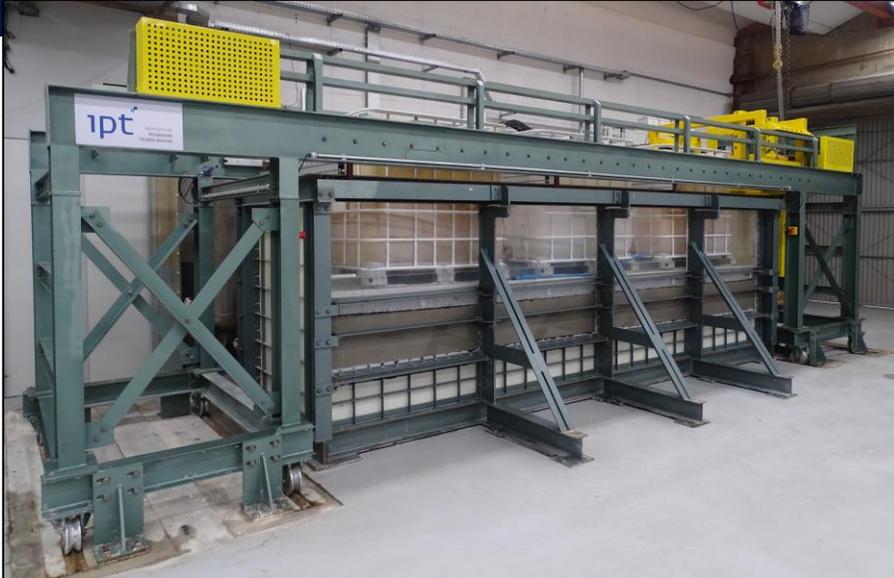
Tanque de Provas de Pequenas Dimensões
4,9m x 1,1m x 1,5m
1 único compartimento interno

Modelagem física em tanques de provas de grandes dimensões visando solucionar problemas de engenharia ou otimizar técnicas ou configurações já consolidadas no mercado

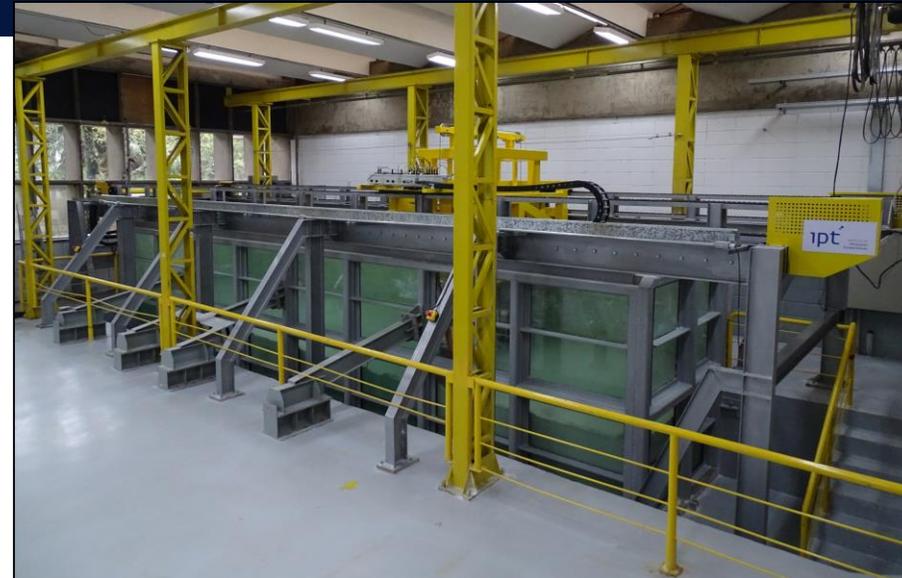
Tanque de Provas de Grandes Dimensões
10,0m x 2,0m x 2,5m
3 compartimentos internos

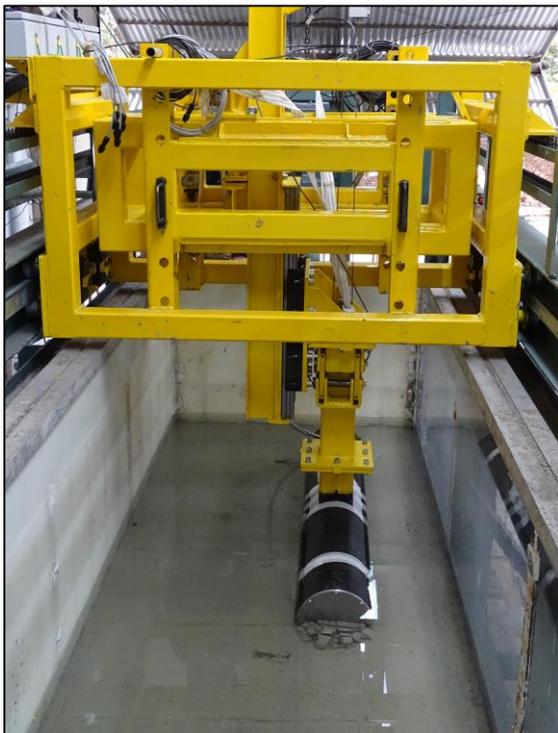
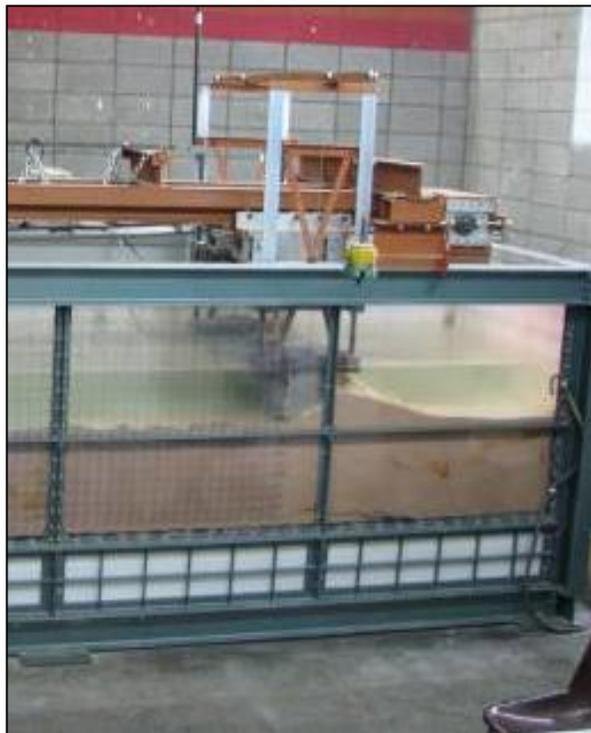
Simulação de comportamentos de obras em escala próxima a real, aumentando significativamente a confiabilidade dos resultados obtidos.

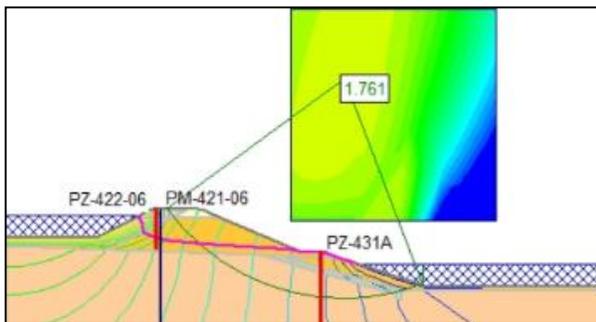
Percolação e Fluxo

Análise de fenômenos de enchimento e rebaixamento de reservatórios, infiltração.

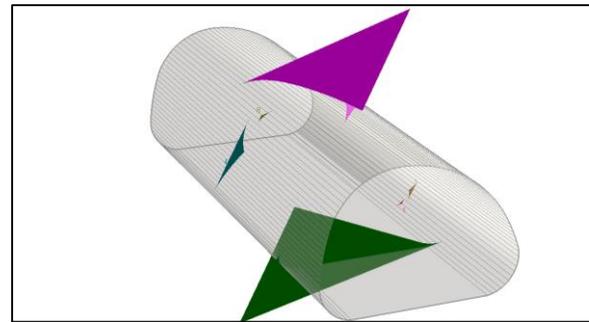
Estabilidade de Maciços

Análise da estabilidade de maciços rochosos e terrosos

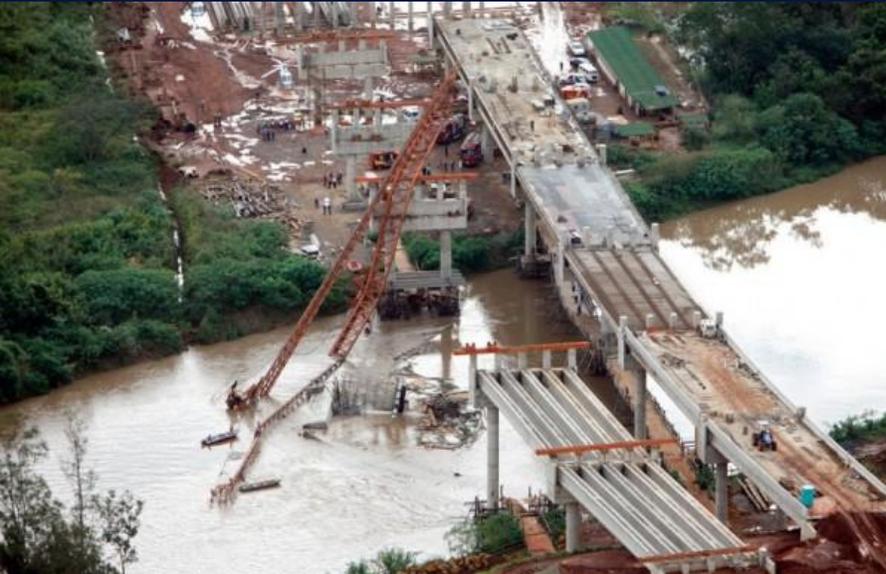
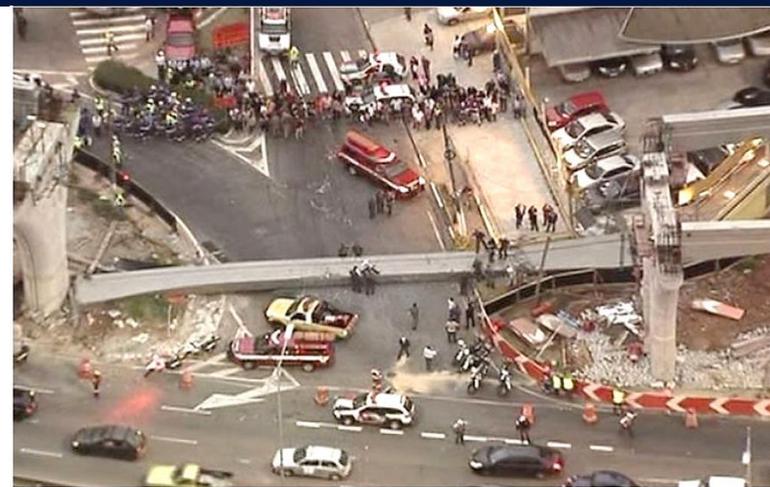
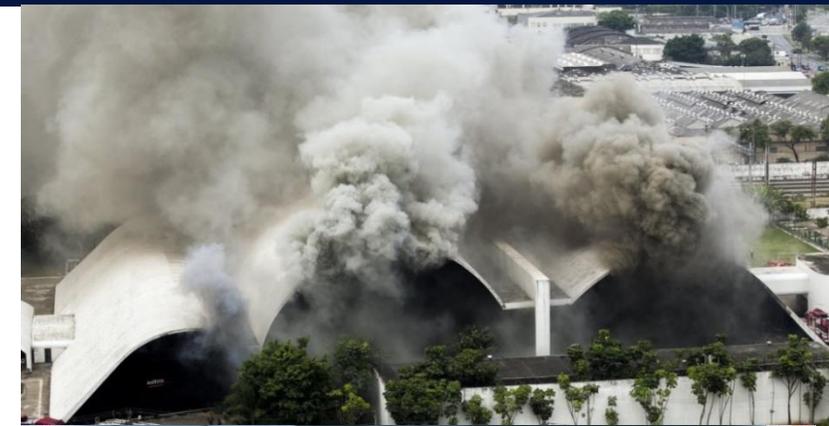
MODELAGEM NUMÉRICA EM ESTRUTURAS – MODELOS DE COLAPSO E AVALIAÇÃO DE ESTRUTURAS

C-Static Structural
Total Deformation
Type: Total Deformation
Unit: mm
Time: 1
26/12/2014 15:37

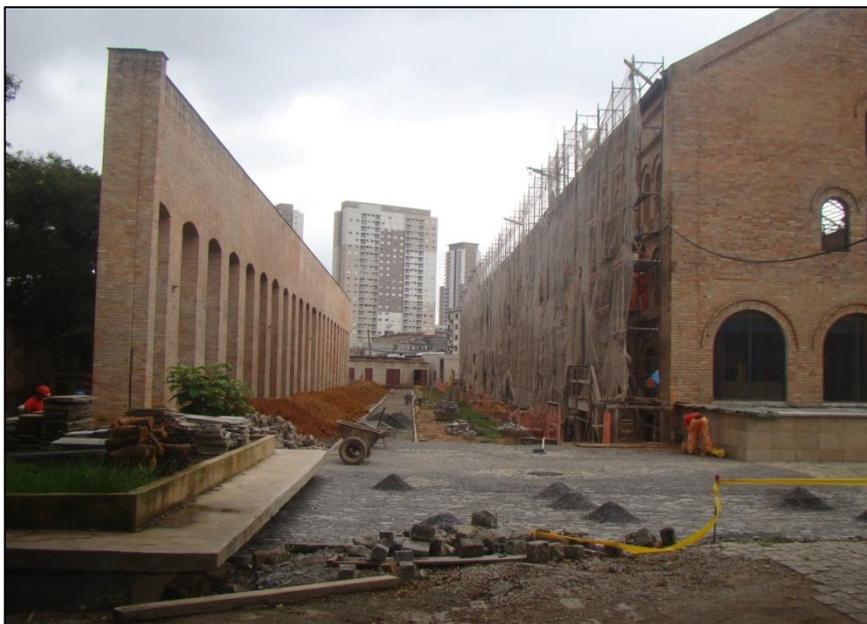
Instrumentação, monitoramento
interpretação e previsão de
comportamentos durante as fases de
construção, operação e recuperação de
obras de engenharia

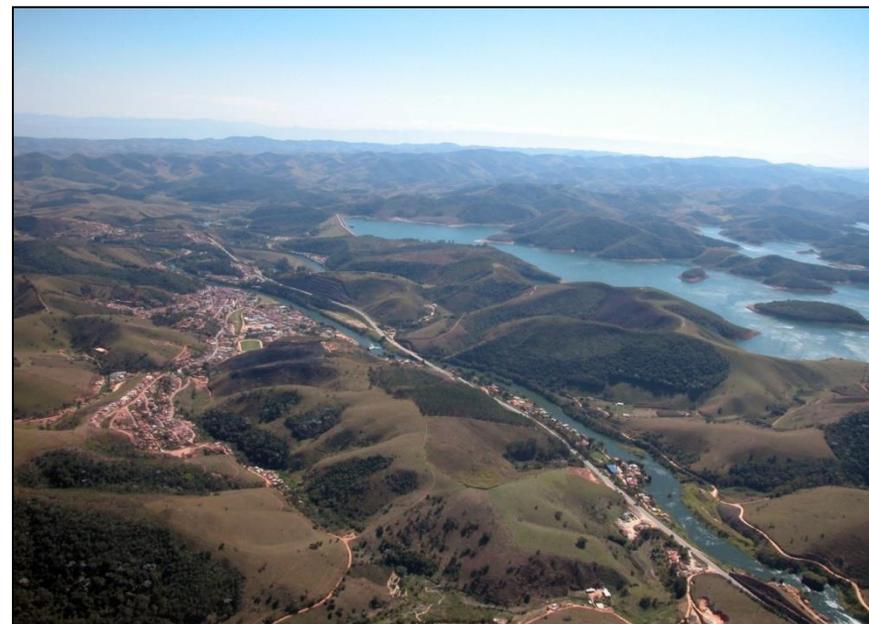
Monitoramento da sismicidade induzida
e natural de reservatórios (barragens de
geração de energia) durante a fase de
enchimento e operação

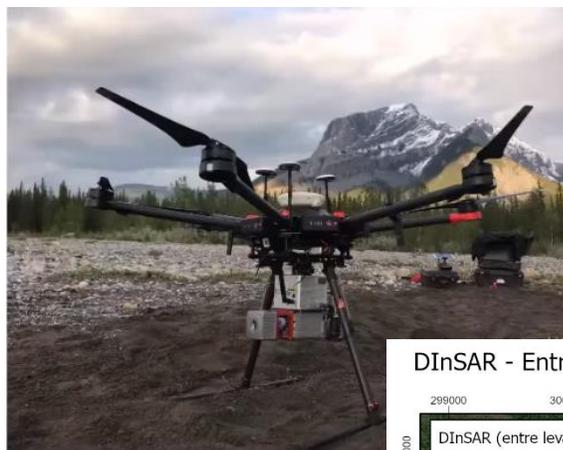
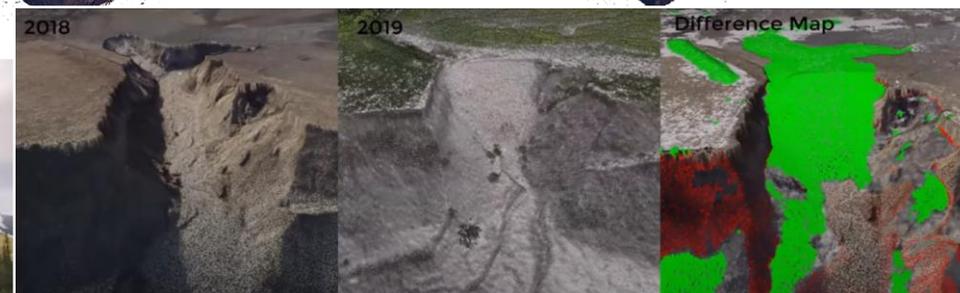
LIDAR

- **SAR: Synthetic Aperture Radar** - levantamentos feitos por RADAR (*Radio Detection and Ranging*), que são realizados na faixa das microondas.
- **InSAR: Interferometria SAR** é uma tecnologia que utiliza um SAR para obter informações em três dimensões da superfície a partir das diferenças de fase da onda emitida pelo RADAR.
- **Uso em** Levantamentos topográficos (sejam eles obtidos a partir de satélites, aviões ou drones), e em movimentos de subsidência da superfície (inclui objetos que esteja sobre essa superfície)

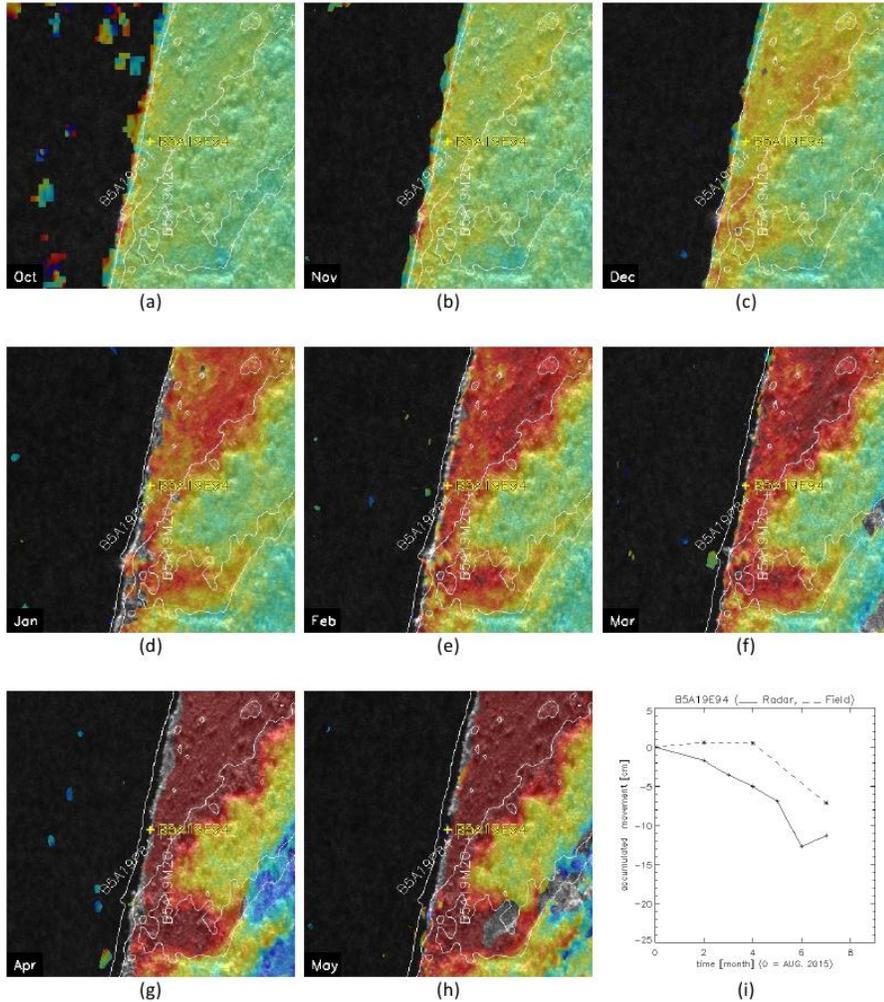
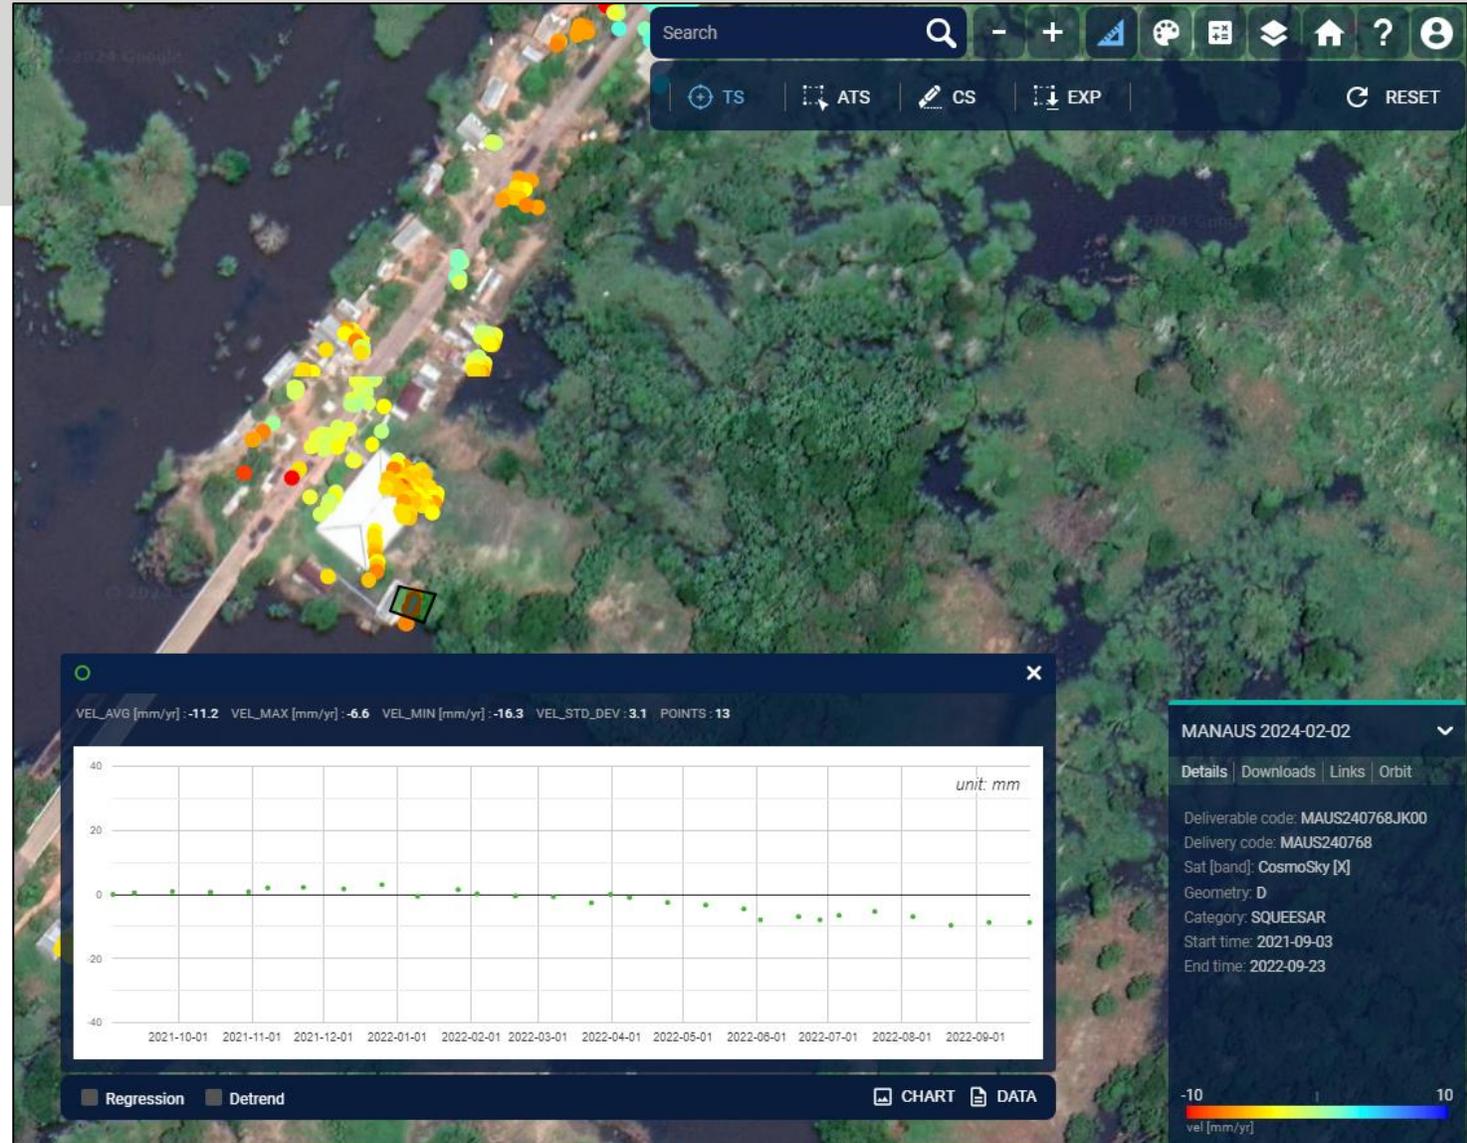
1. Técnicas de sensoriamento remoto no monitoramento de faixas de dutos e de processos de subsidência da superfície

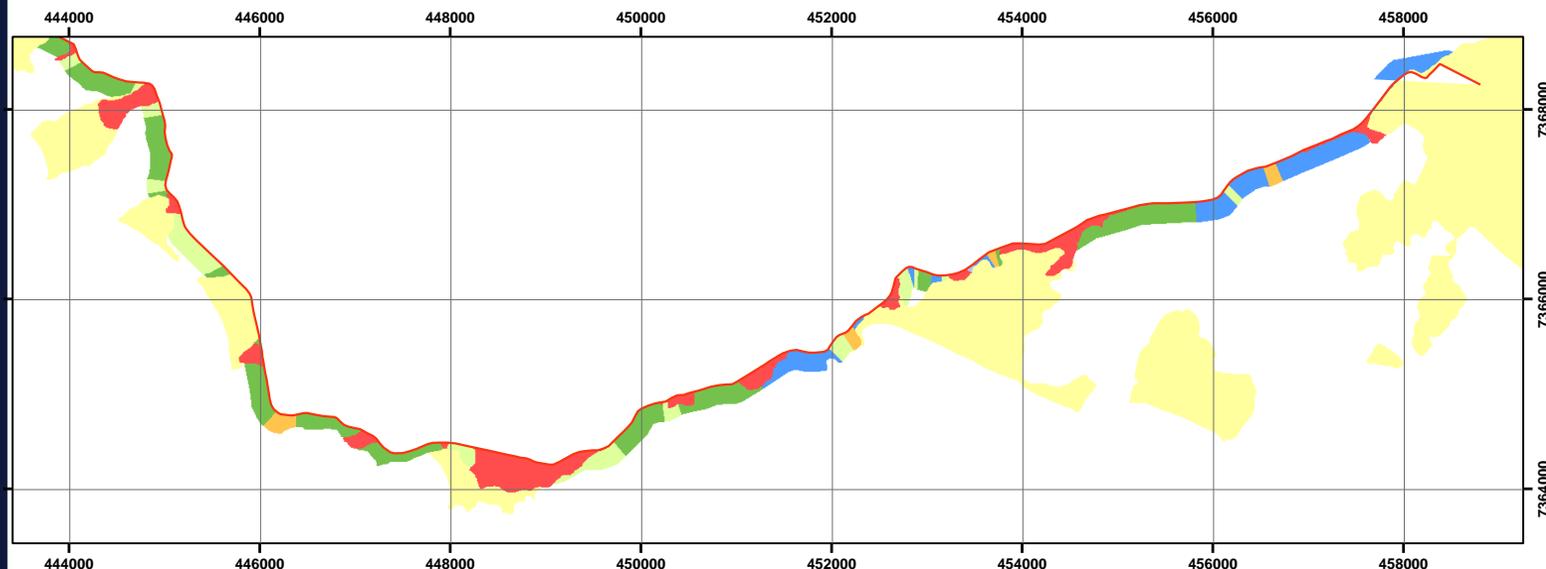
4. Monitoramento dos taludes através de instrumentação geotécnica em tempo real

- Sistema de Gerenciamento de Perigos Geológico-Geotécnicos Associados a Movimentos de Massa nos Trechos Serranos do OSBAT
- Alteração e fraturamento, perfis do solo, depósitos de tálus
- Entendimento dos condicionantes dos processos de instabilização e definição das cartas temáticas relevantes
- Sistema de gerenciamento de perigos

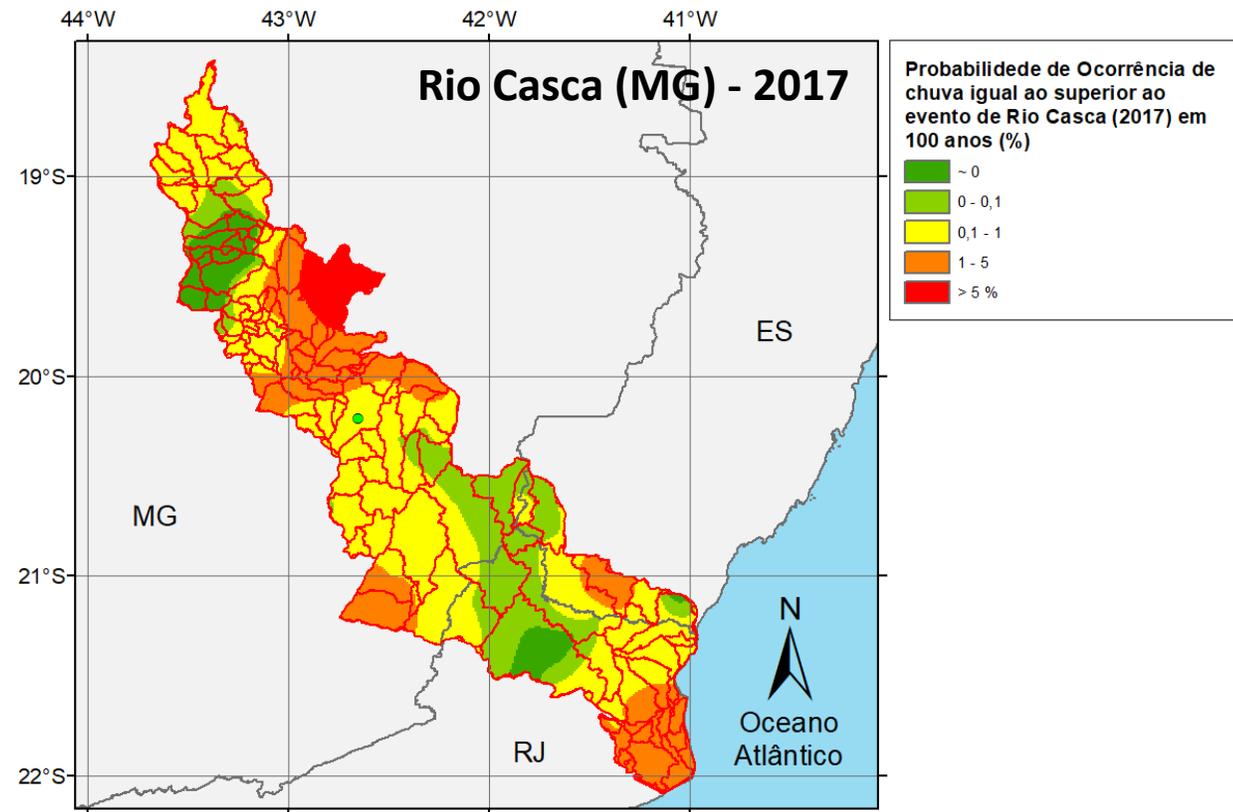
5. Modelos de previsão pluviométrica em função das mudanças climáticas

- Os modelos hidrológicos teóricos assumem que os eventos do passado tem a mesma probabilidade de acontecer no futuro.
- Como considerar o aumento da tendência de ocorrência de eventos extremos (Mudanças climáticas)?
- Os eventos extremos sempre ocorreram e estão sendo potencializados pela ocupação de áreas mais suscetíveis a sofrerem as consequências destes?
- Um evento pode ter probabilidade muito baixa de ocorrer, mas ainda assim as consequências podem ser catastróficas caso aconteça

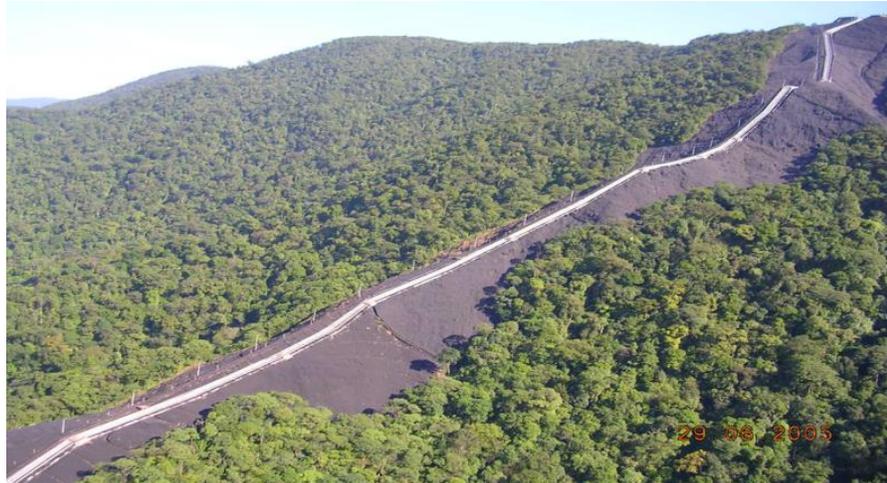
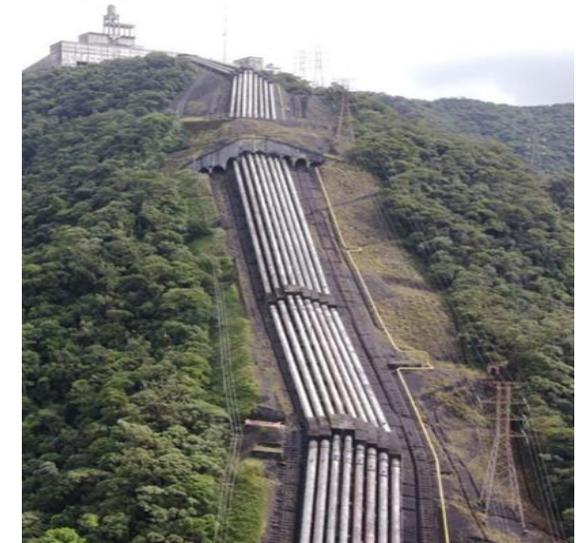
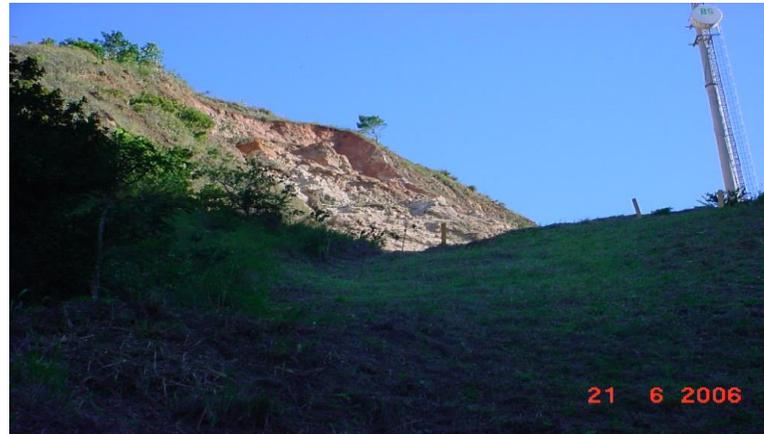
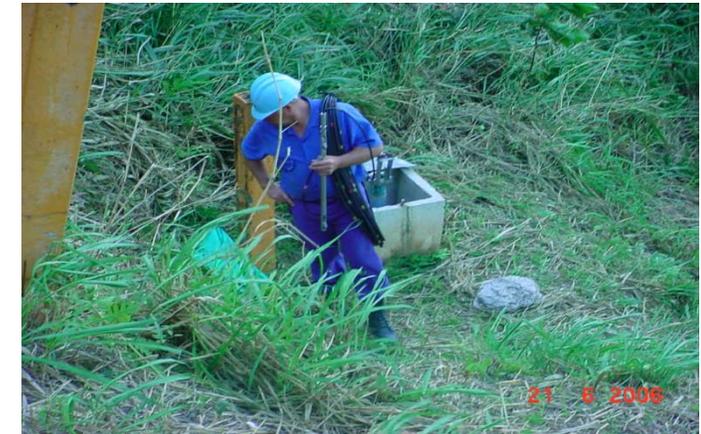
Monitoramento geotécnico de faixas de dutos:

- Plano Inclinado (Cubatão) e Litoral Norte (Praia Preta, Calhetas)
- Prevenção de acidentes com os oleodutos que atravessam a Serra do Mar, em locais considerados críticos quanto a segurança, por meio de instrumentação geotécnica (inclinômetros, piezômetros, medidores de NA e outros) e inspeções visuais.
- Resultado prático: antecipação de ações que contribuem para a segurança das dutovias.

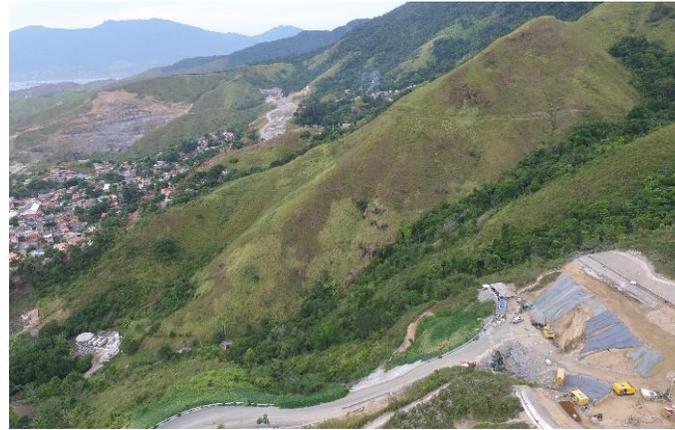
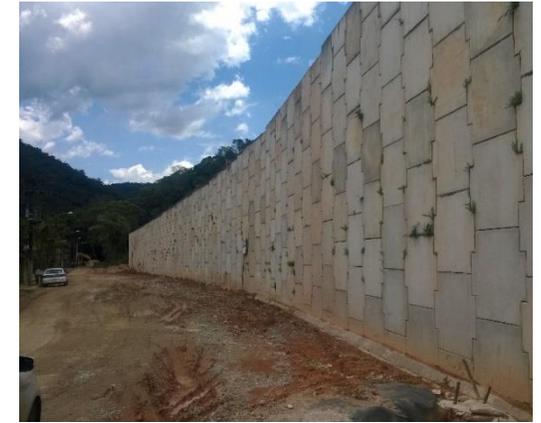
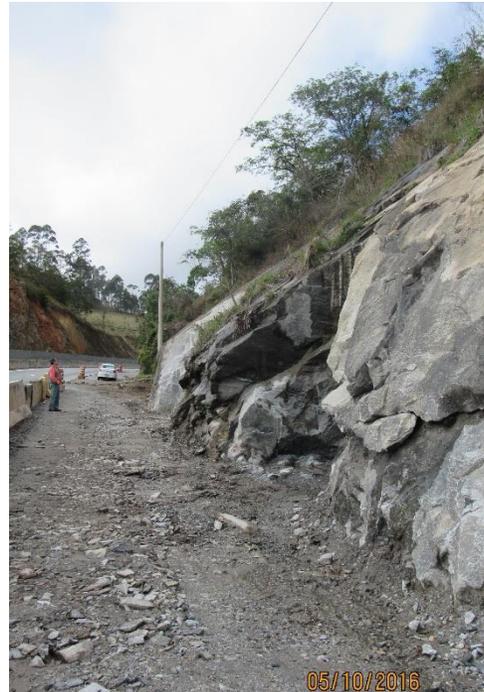
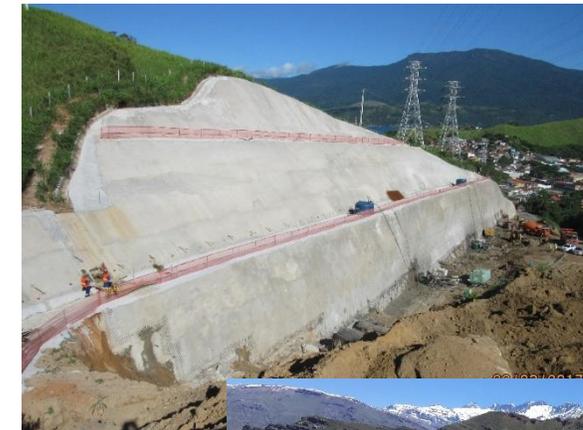
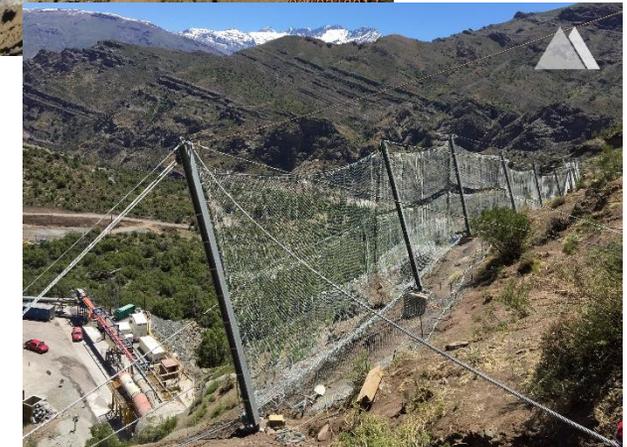
7. Soluções de obras geotécnicas de contenções com novas tecnologias e/ou melhores práticas

- Levantamento Geológico-Geotécnico
- Apoio tecnológico para obras tradicionais: terra armada, pregagem, cortina atirantada etc.
- Caracterização do maciço para obras de contenção dinâmica
- Caracterização Geomecânica para instalação da instrumentação

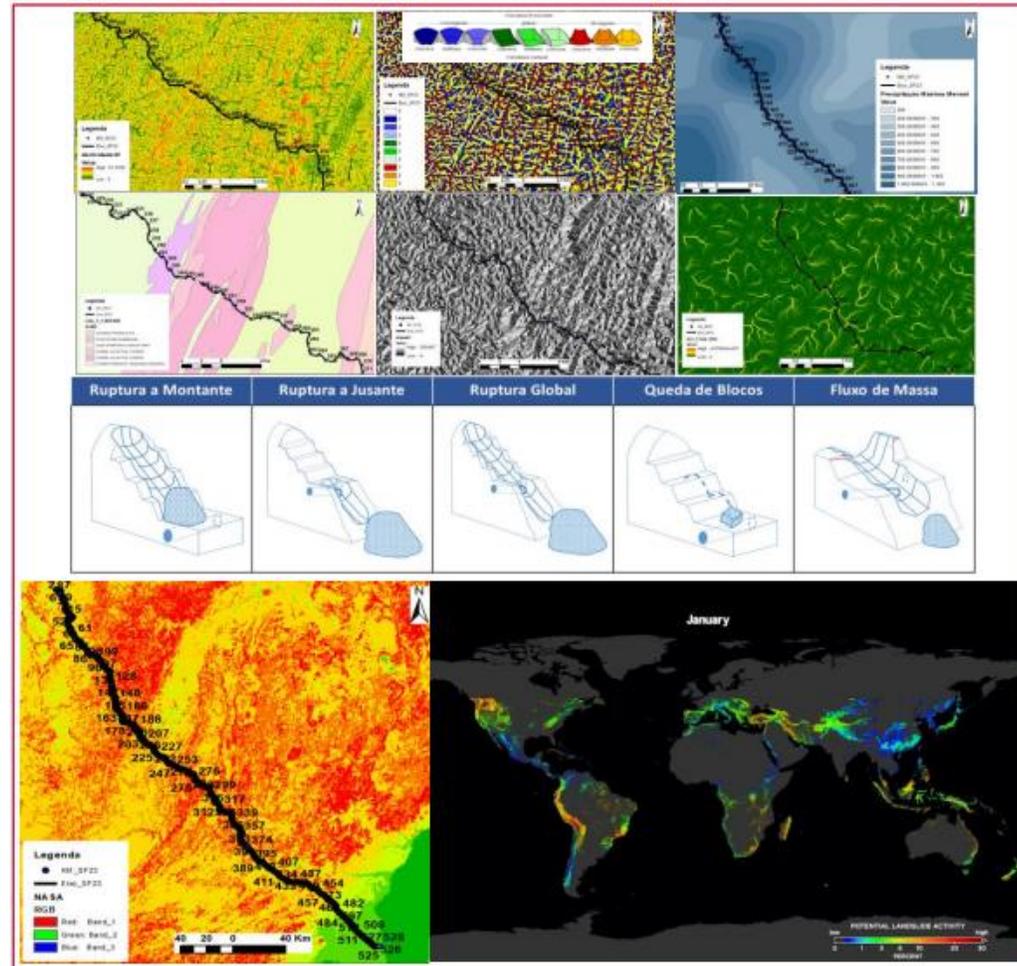
9. Sistemas de monitoramento e alertas quanto a riscos em encostas naturais

- Análise de suscetibilidade:
 - Imagens aéreas, de satélites e drones (hipsometria, drenagem, gradiente, pluviometria...)
 - Inventário de campo (mapeamento geológico-geotécnico, estabilidade de taludes)

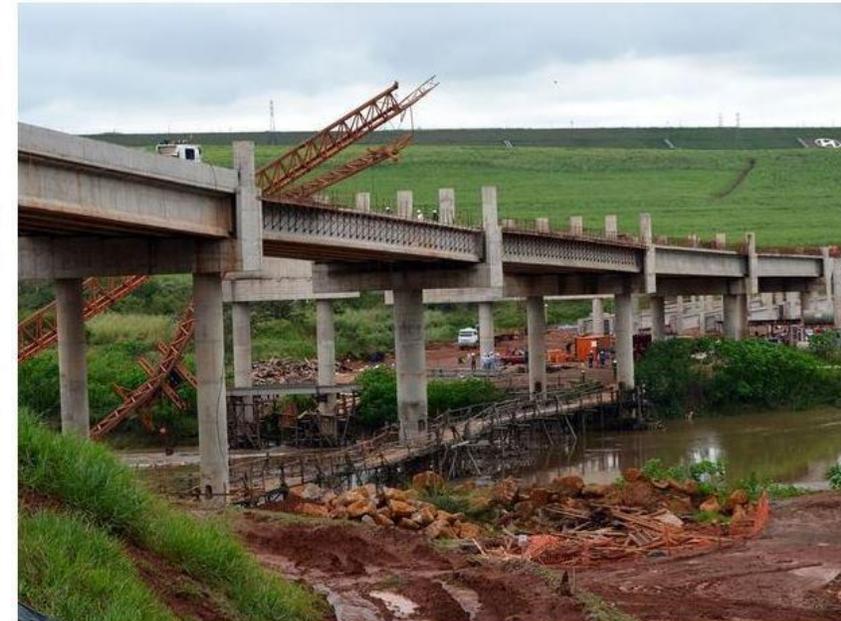
Acidente ocorreu nesta segunda-feira nas obras do novo anel viário de Piracicaba (Foto: Fernanda Zanetti/G1)

Concessionária contratou Instituto de Pesquisas Tecnológicas nesta terça. Queda de vigas em ponte do novo anel viário matou e feriu trabalhadores.

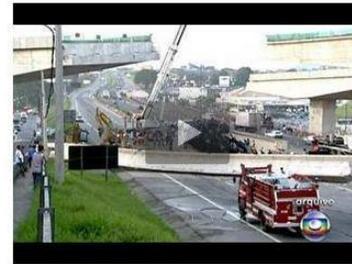
Secretaria Estadual dos Transportes divulgou relatório nesta segunda (28). Vigas de viaduto desabaram sobre a Régis em 13 de novembro.

A Secretaria Estadual dos Transportes divulgou nesta segunda-feira (28) laudo do Instituto de Pesquisas Tecnológicas (IPT) que aponta falhas na execução por parte das empresas Mendes Júnior, OAS e Carioca Engenharia na construção de um viaduto do Rodoanel Sul sobre a Rodovia Régis Bittencourt.

No dia 13 de novembro, três vigas de sustentação despencaram sobre carros que passavam pela estrada e deixaram três pessoas feridas. O viaduto tem 680 metros. Cada viga tinha 45 metros de comprimento e pesava 85 toneladas.

Elas despencaram de uma altura de 20 metros, atingindo dois carros e um caminhão.

De acordo com o relatório, não foi feito um travamento adequado das vigas. Além disso, o atrito das vigas com as bases de apoio era insuficiente, segundo o documento. Por último, o estudo do IPT aponta uma "falta de horizontalidade das superfícies das bases de apoio", como uma das causas para a queda das vigas, que, devido a estas falhas na execução, não resistiram a uma "força horizontal", não explicada no documento.

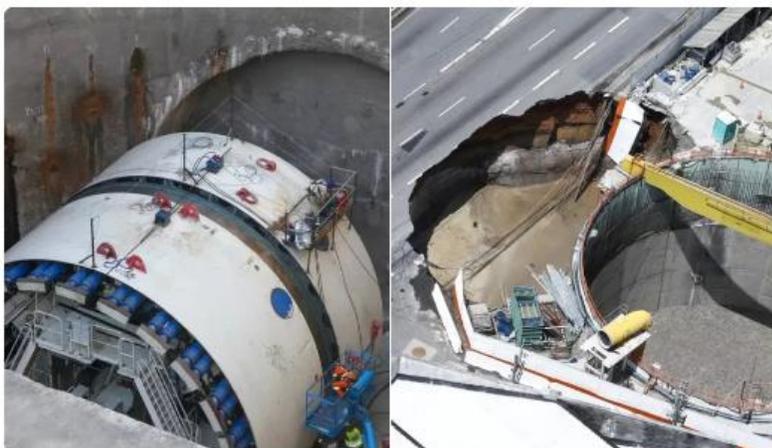
O túnel da Linha 6-Laranja e a cratera formada na Marginal do Tietê após o acidente de fevereiro de 2022. — Foto: Montagem/gf

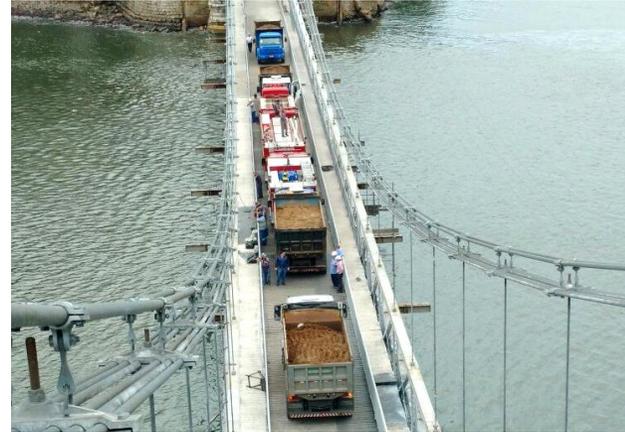
Acompanhamento de obra e Provas de carga

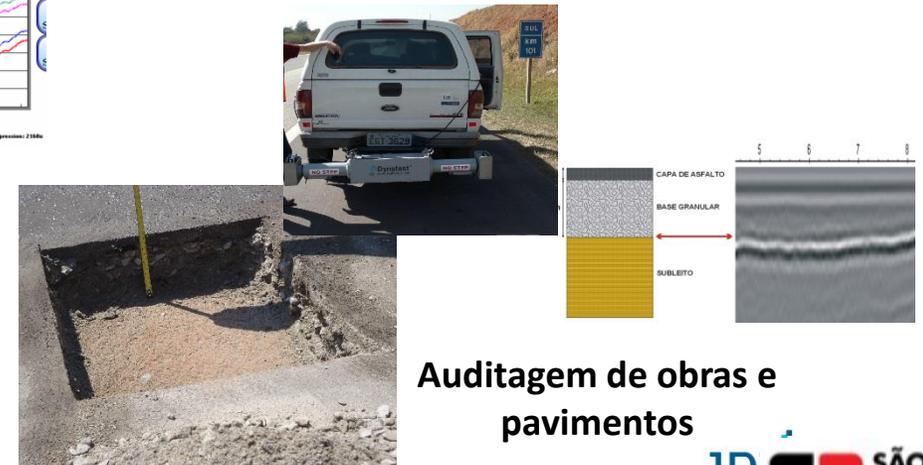
Auditagem de obras e pavimentos

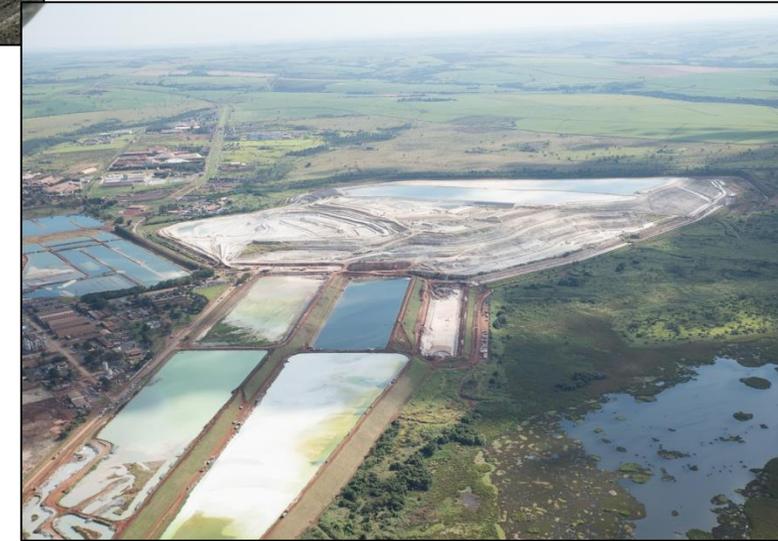
alteamento de pilhas de rejeito e verificação do seu potencial de liquefação

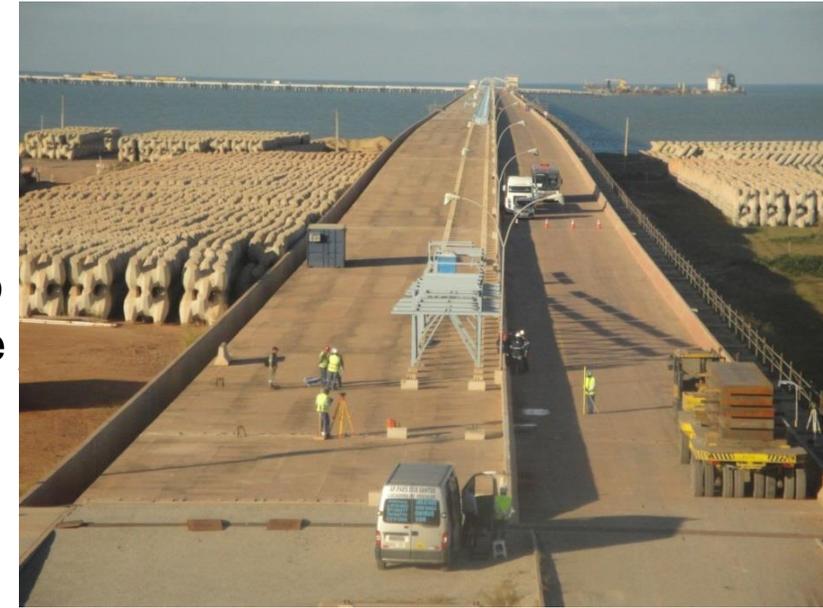
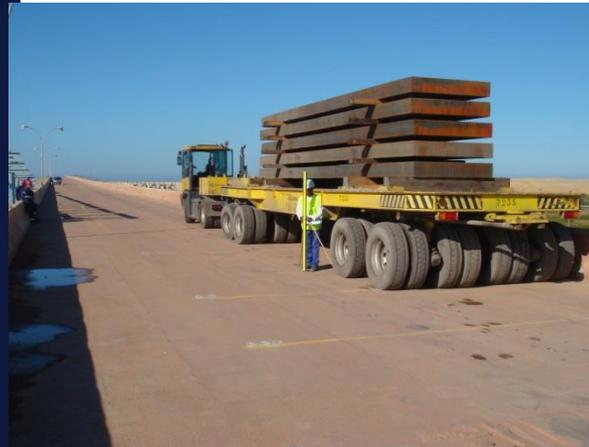
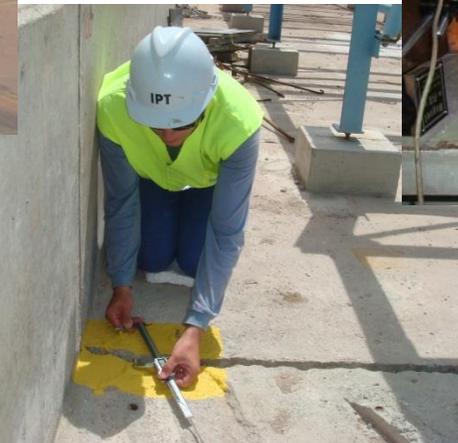
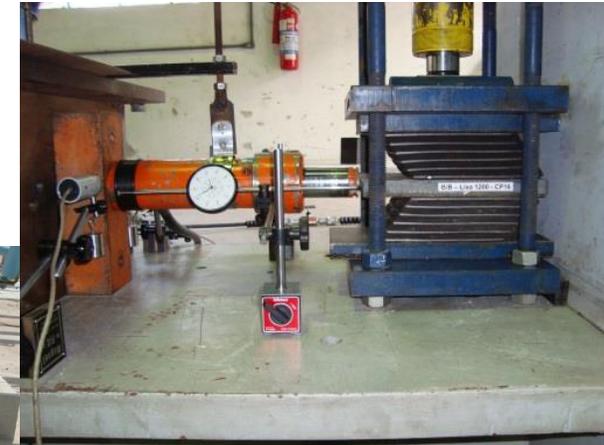
Obra: Porto do Açu – RJ

- 2,8 km de pontes
- inspeção visual
- ensaios em aparelhos de apoio
- monitoramento de aberturas de dilatação
- prova de carga estática

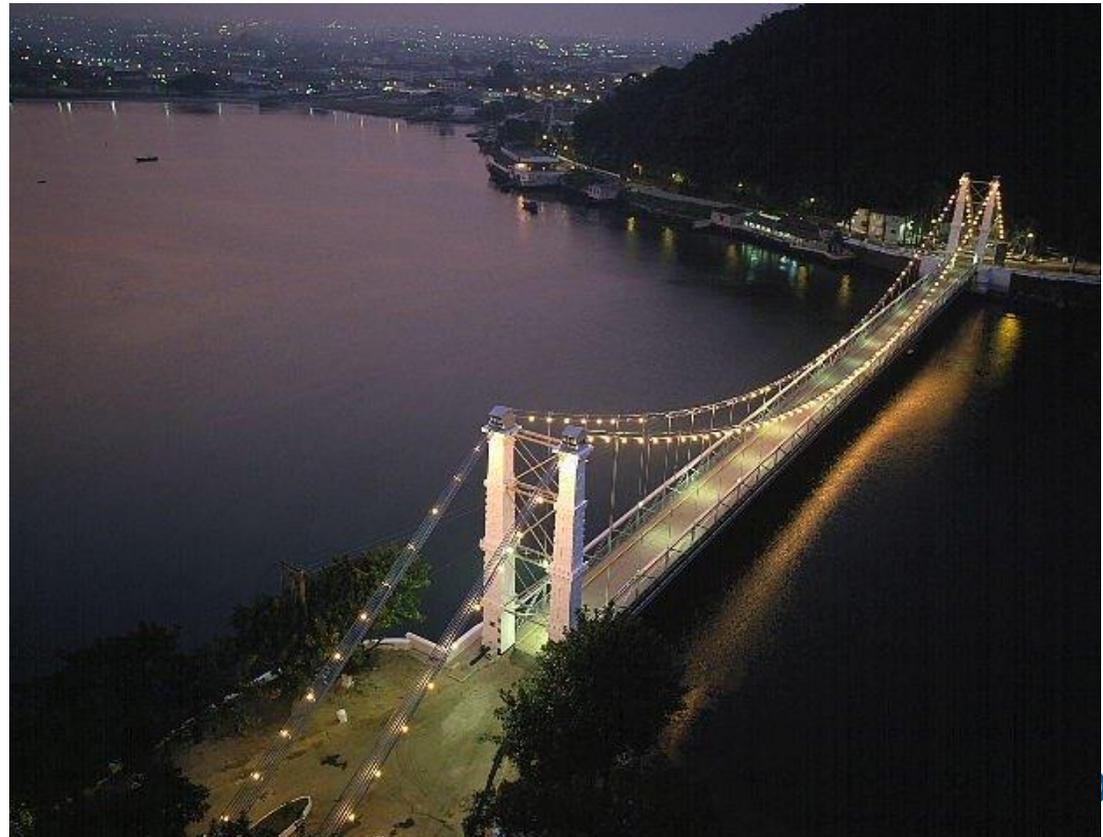
Ponte Pênsil de São Vicente-SP

- Construída em 1914
- 180 m de vão
- Treliça metálica e tabuleiro de madeira
- Torres metálicas de 20 m de altura revestidas com concreto
- Talvez seja a primeira troca de cabos de Pontes Pênséis na América do Sul
- Monitoramento Remoto da Estrutura
