Monitoramento e inspeção de infraestruturas rodoviárias e ferroviárias: estudos de casos, inovações e desafios para criação de um sistema de transporte resiliente

Palestra apresentada na em evento ANTT: Inovação colaborativa para transformação do transporte terrestre, Brasília, 12-13 nov., 2024

"MONITORAMENTO E INSPEÇÃO DE
INFRAESTRUTURAS RODOVIÁRIAS E FERROVIÁRIAS:
ESTUDOS DE CASOS, INOVAÇÕES E DESAFIOS PARA A
CRIAÇÃO DE UM SISTEMA DE TRANSPORTE
RESILIENTE"

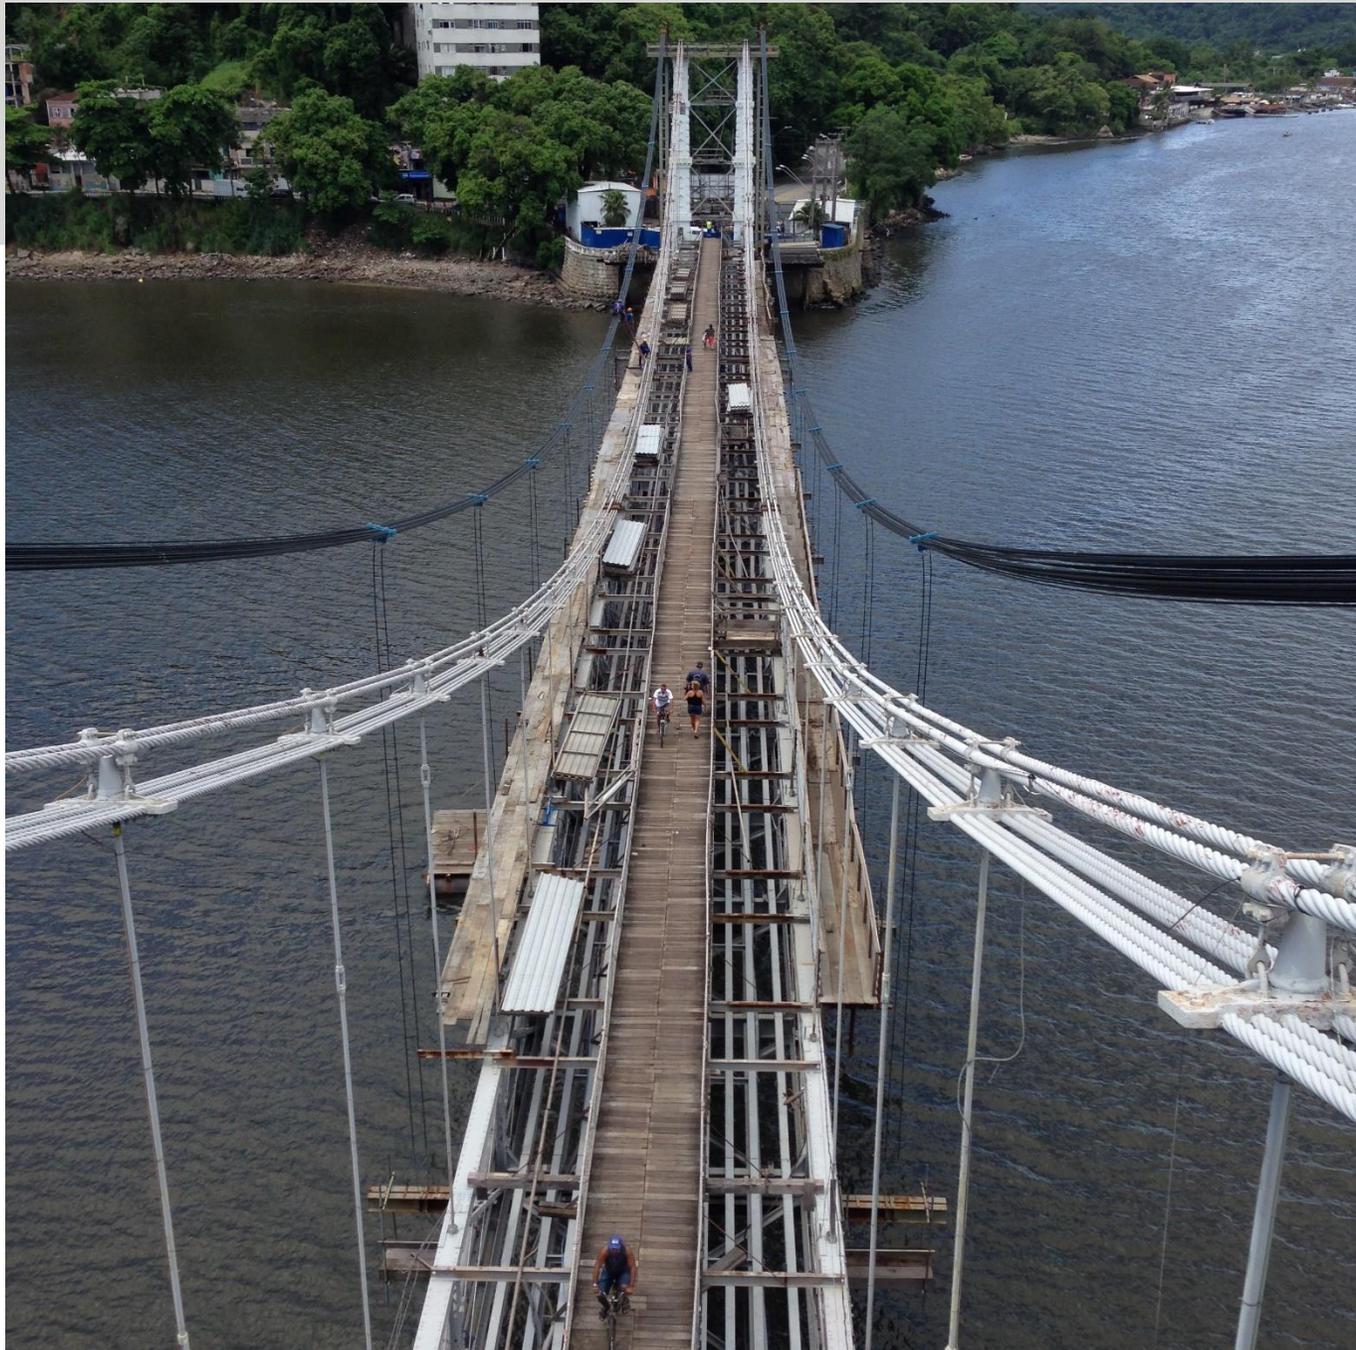
Monitoramento remoto em tempo real

- 18 sensores medindo vibrações, deformações, inclinações, temperatura, velocidade e direção do vento em tempo real em um sistema de acesso remoto por computadores tablets ou celulares.

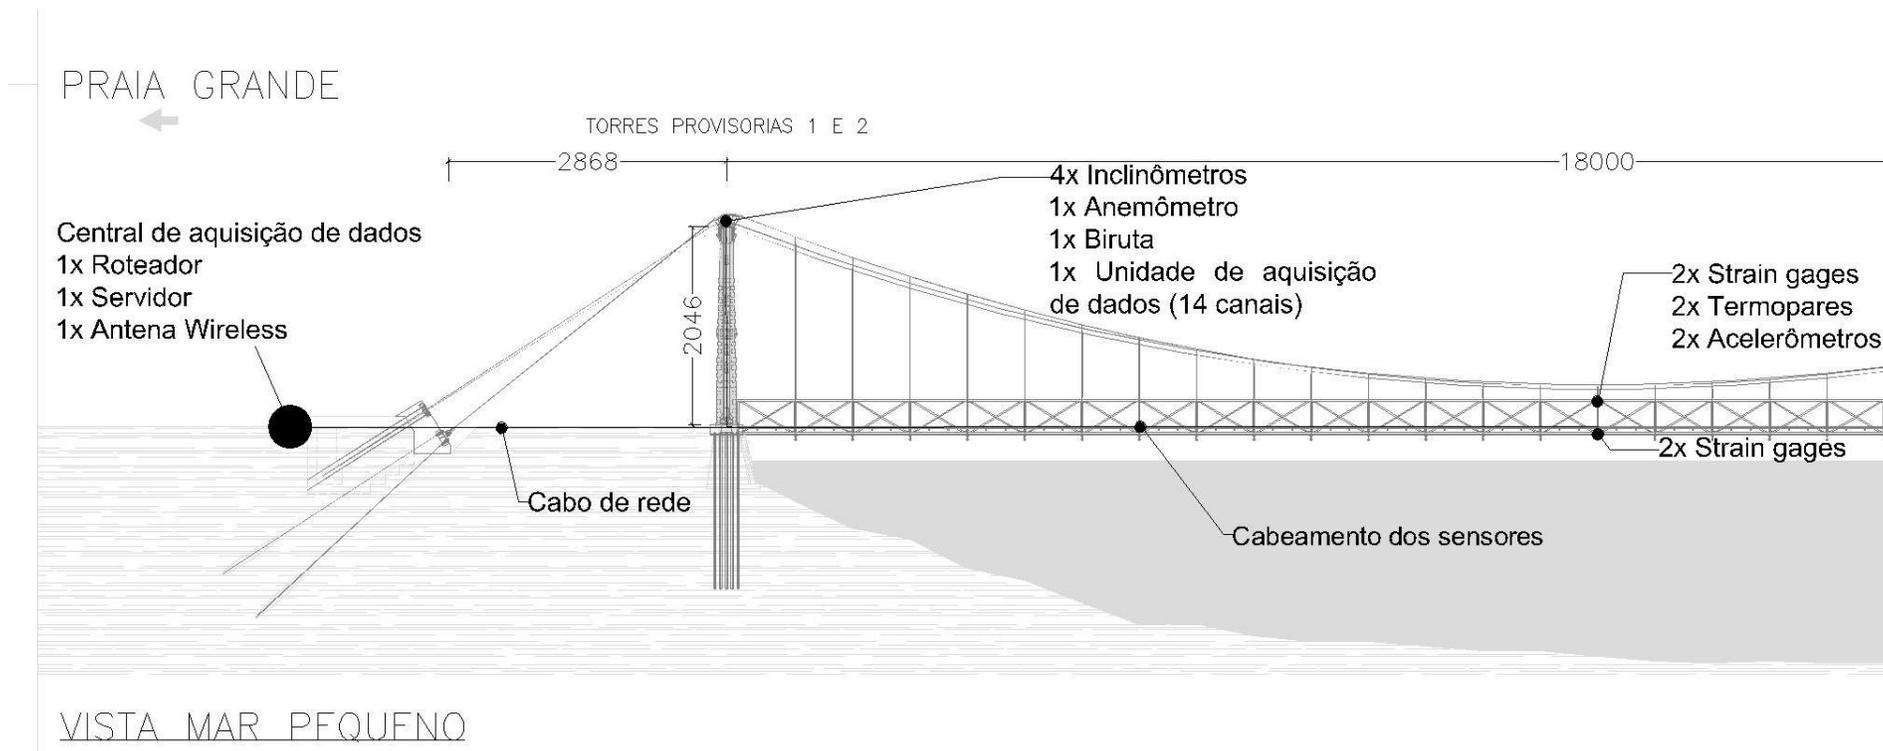
Monitoramento online

- 14 sensores ligados por cabo

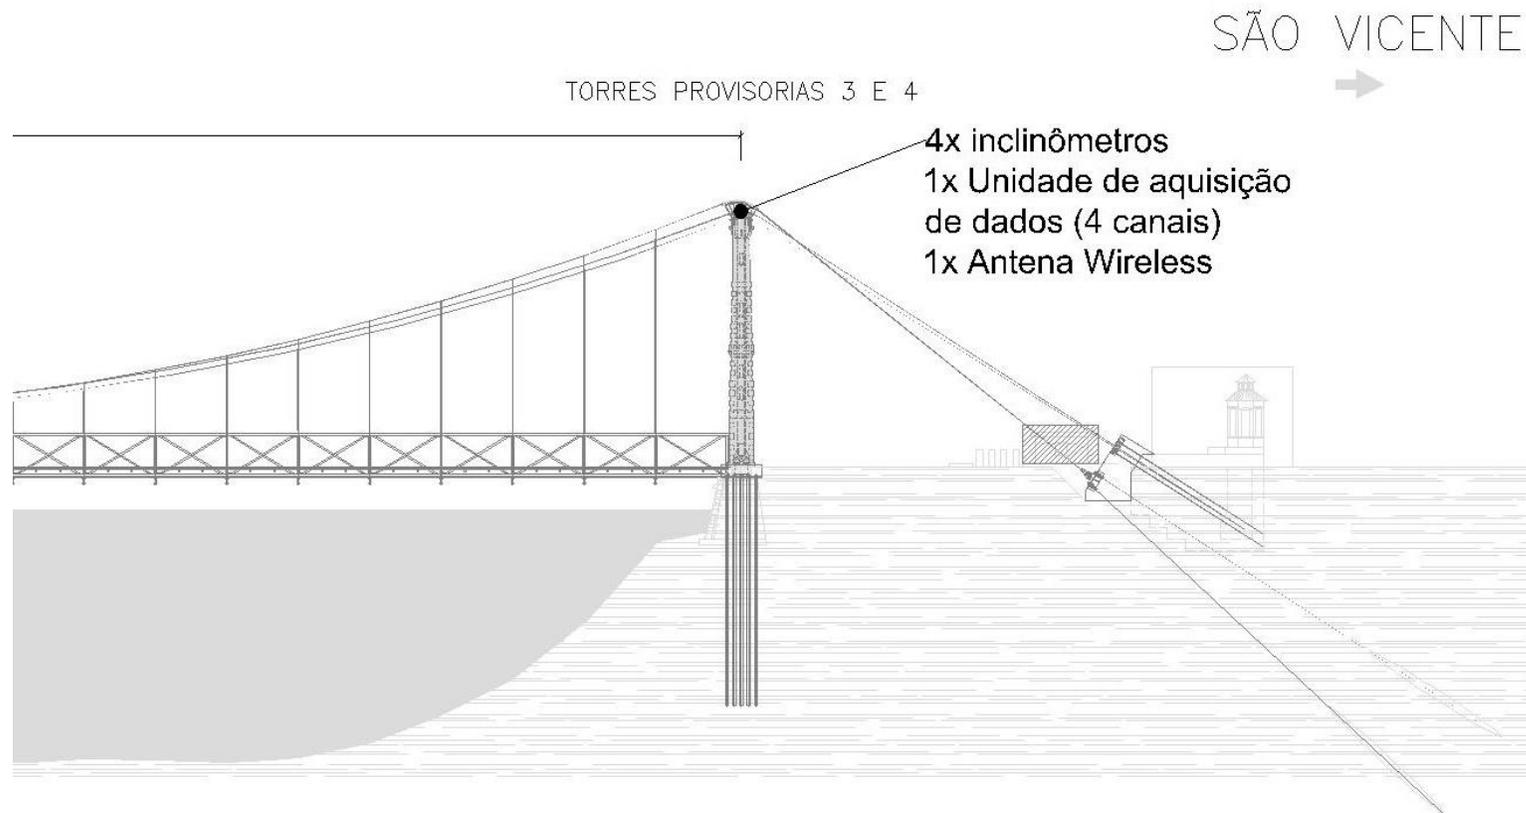
Monitoramento online

- 4 sensores ligados via wireless

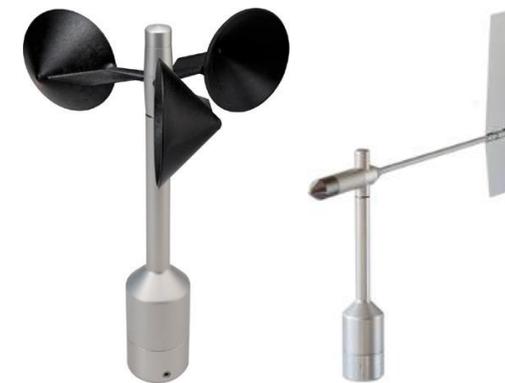
VENTO DE 7 KM/H

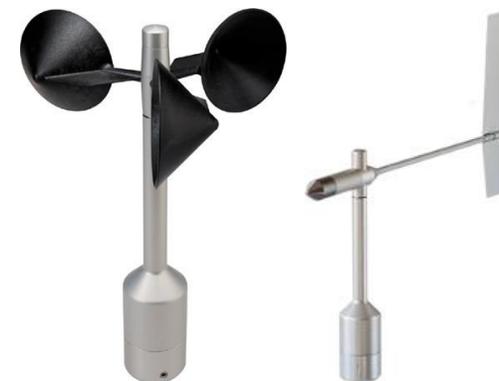
VENTO DE 60 KM/H

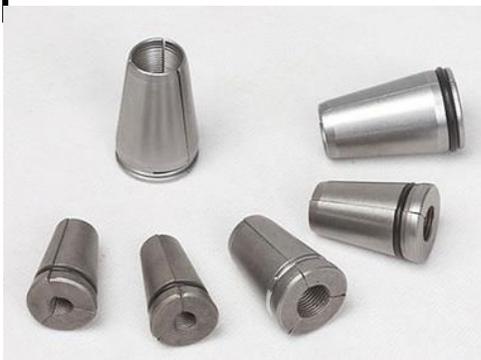
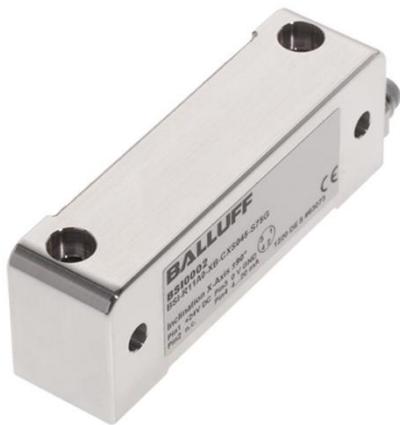
Ruptura de pendural (clavete)

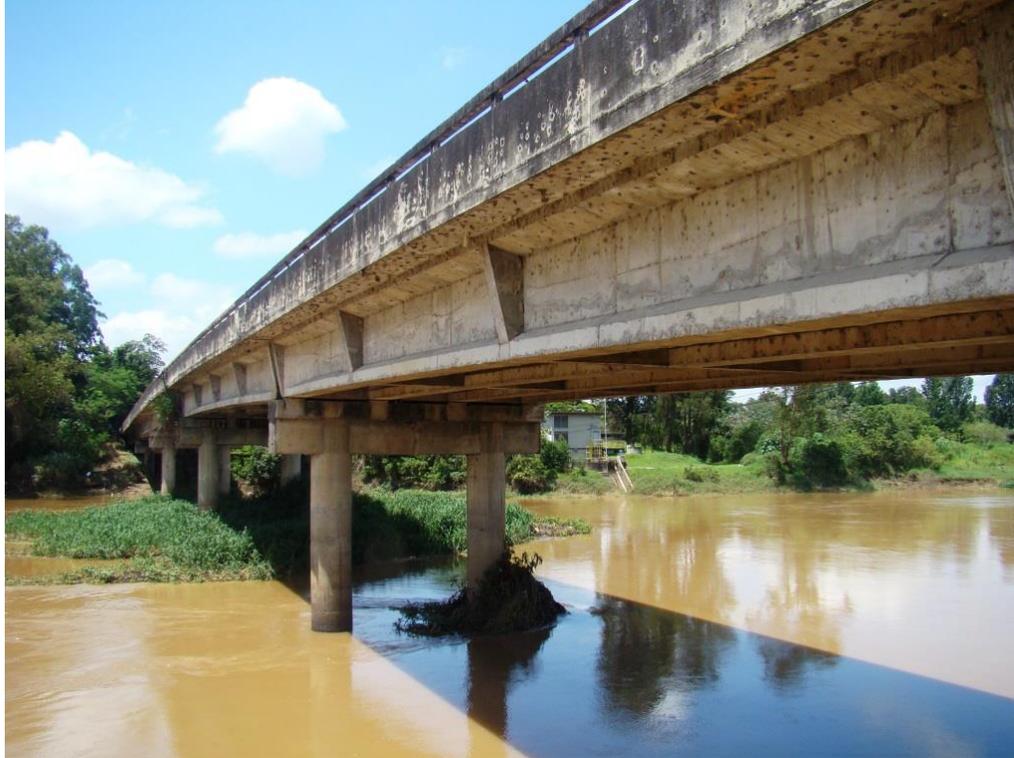
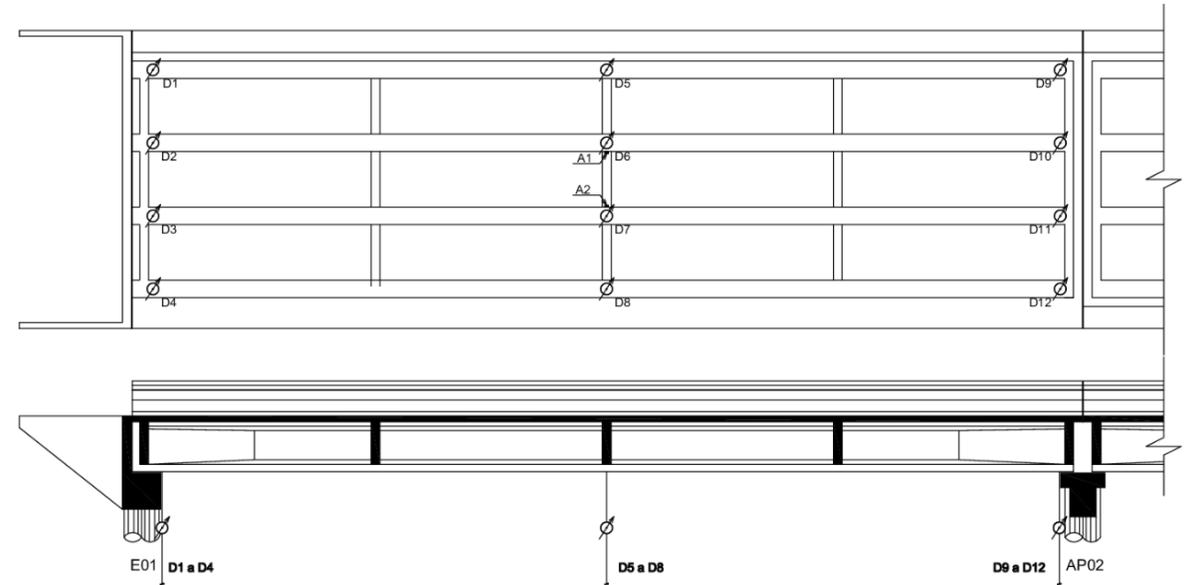
PROVA DE CARGA DINÂMICA EM PONTES

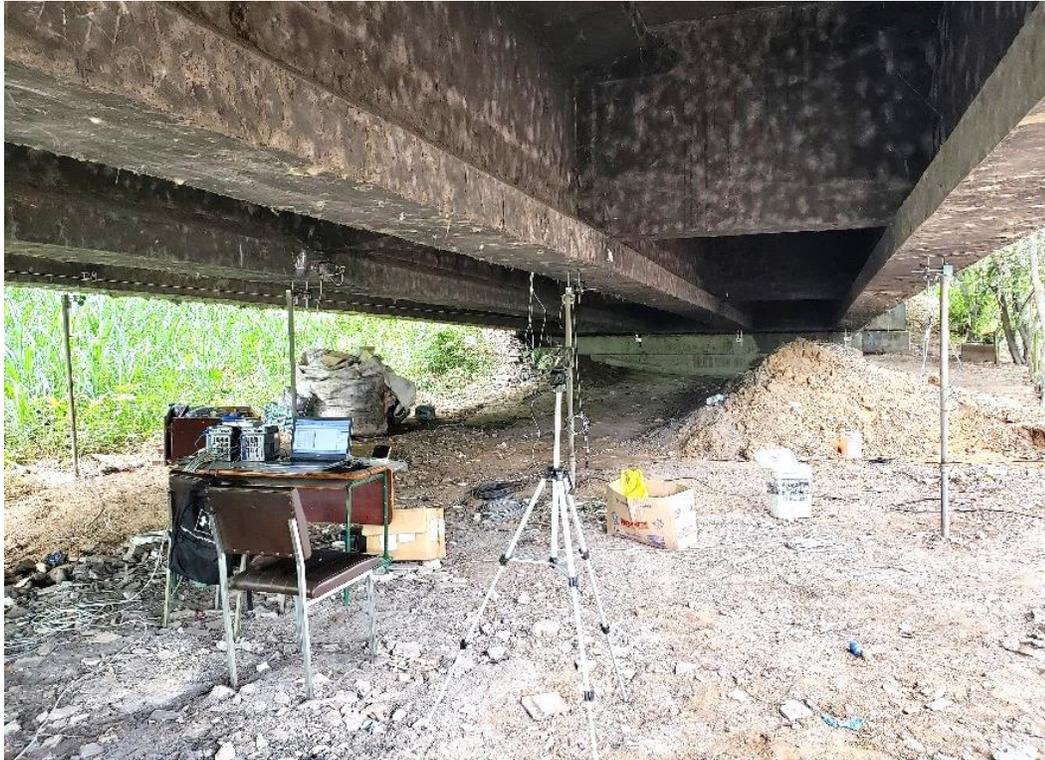
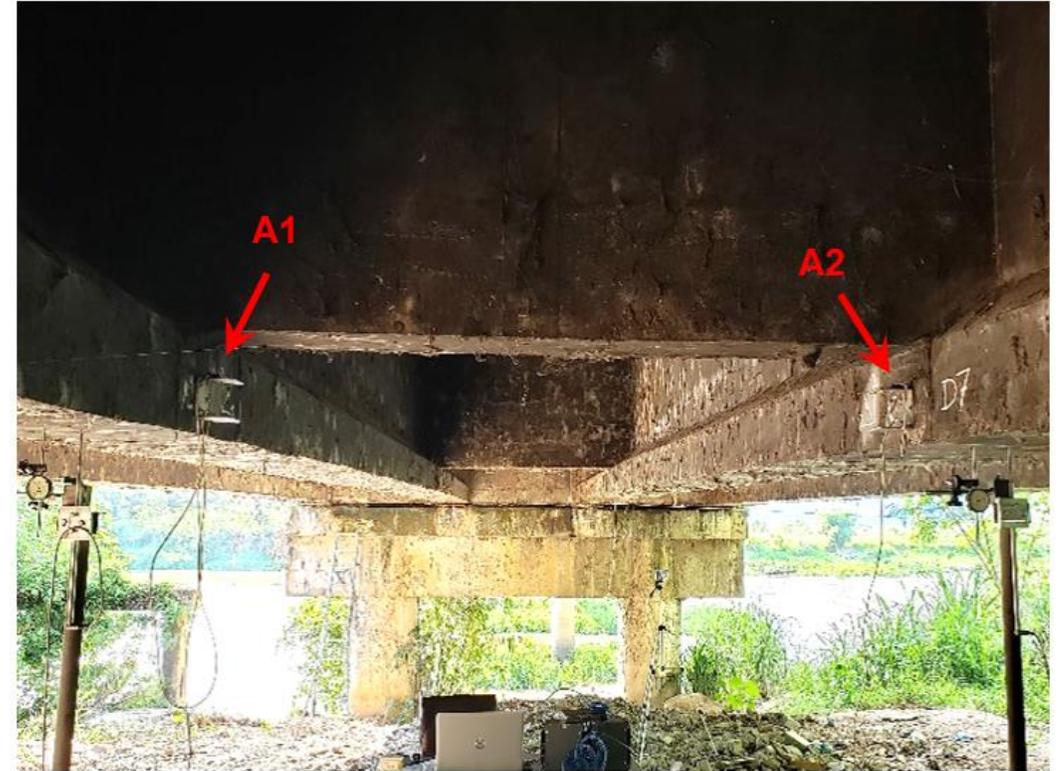
INSTRUMENTAÇÃO COM LVDT E ACELERÔMETROS

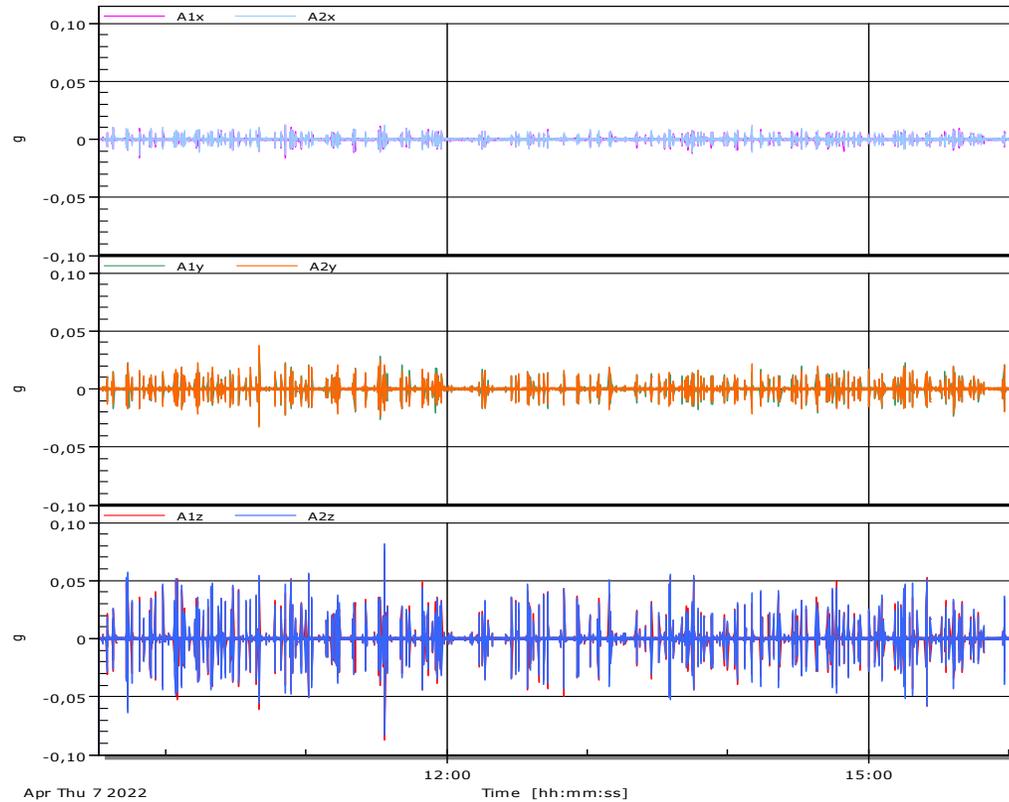
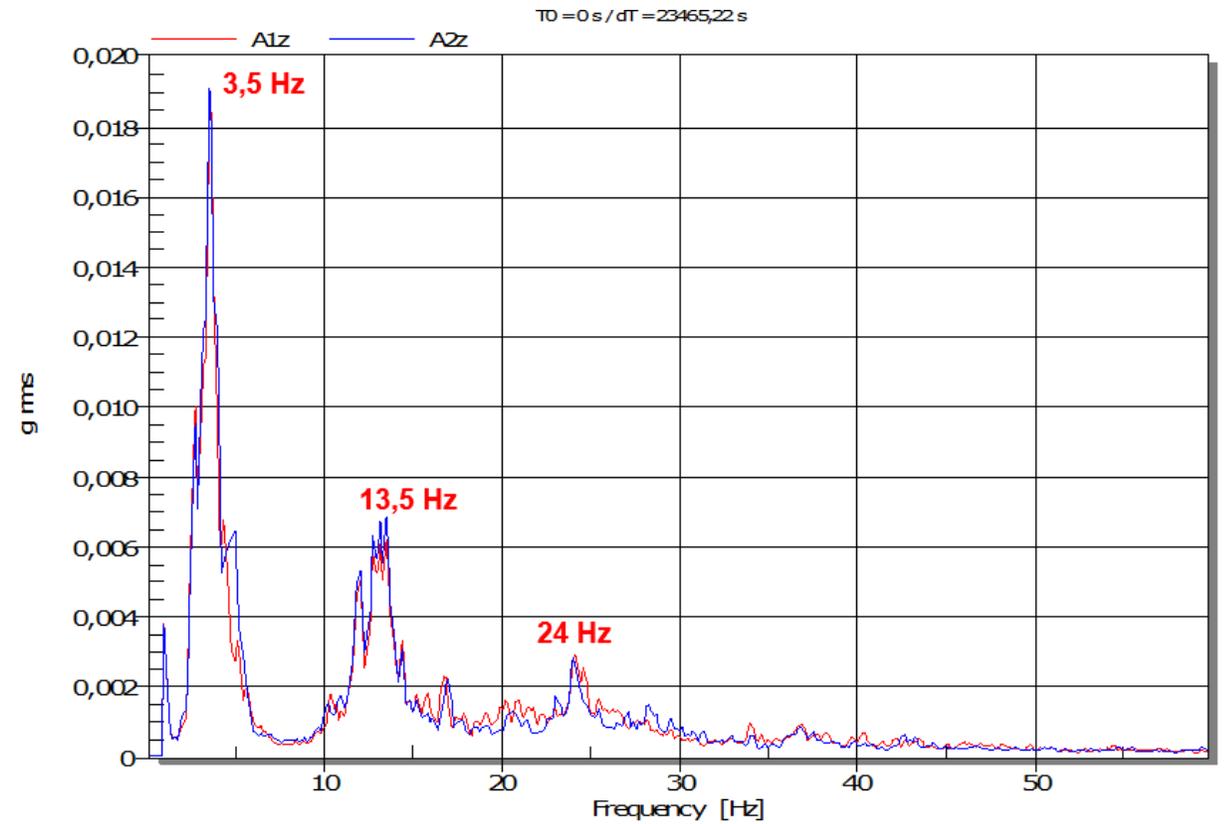
ANÁLISE ESPECTRAL

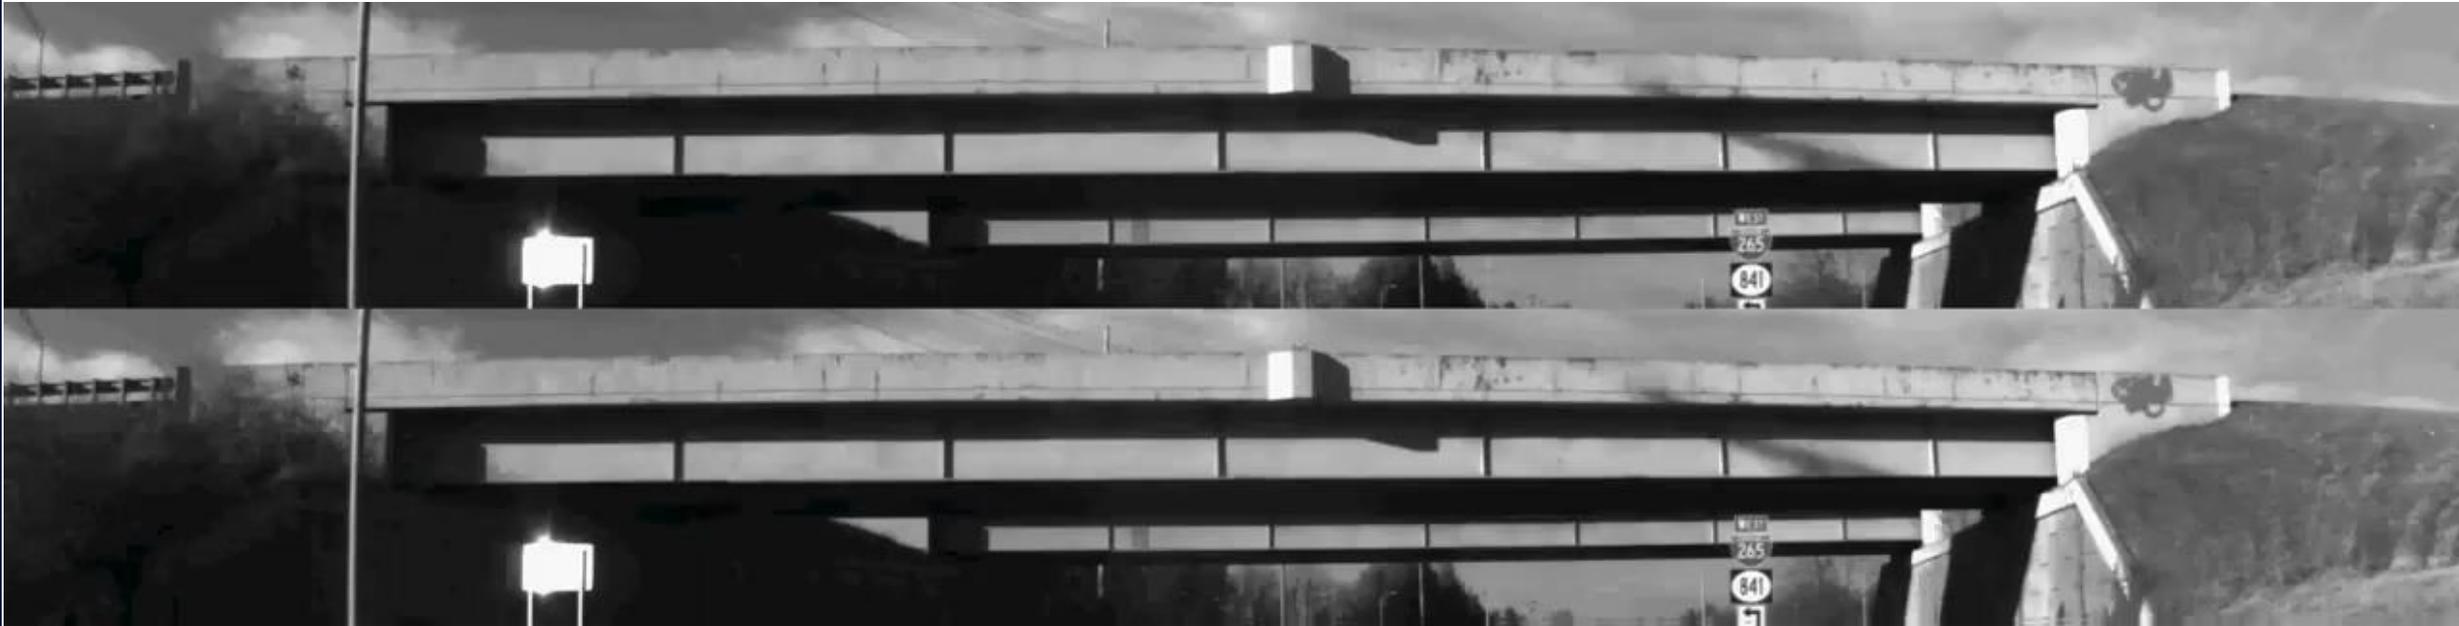
REAL TIME PARA OAE

- Utilização de câmeras especiais para monitoramento de deslocamentos

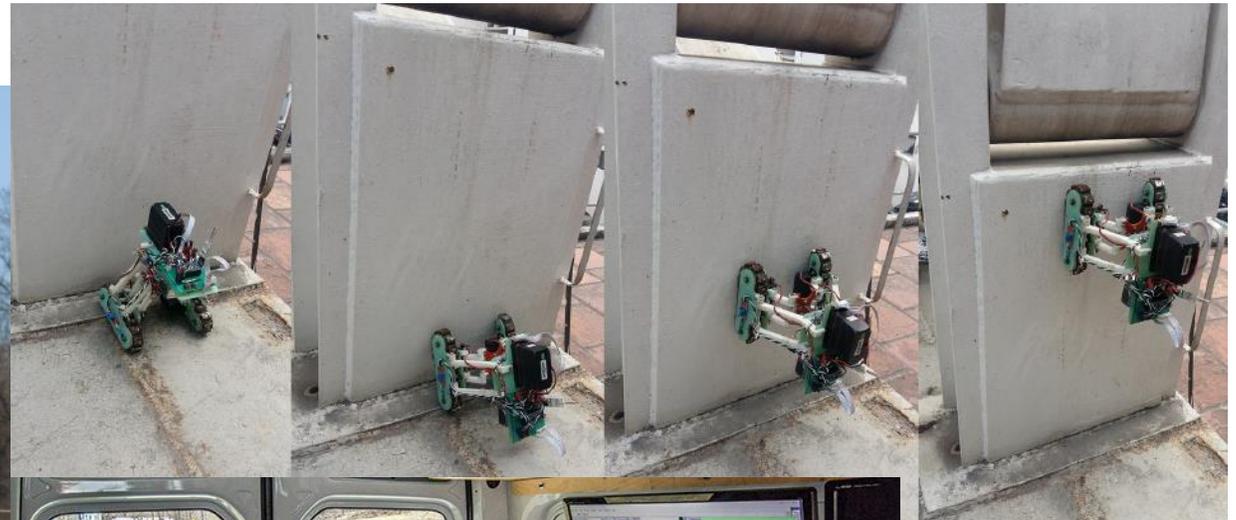
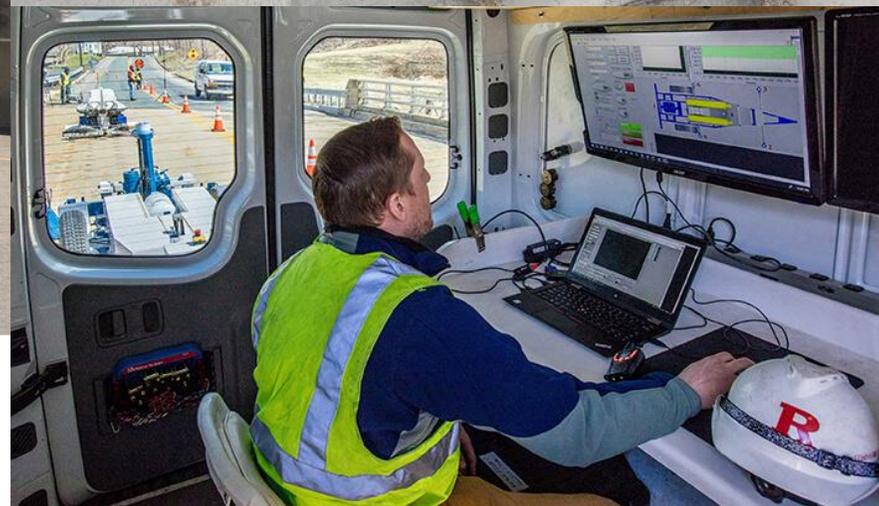
- Desenvolvimento de robôs para automação da inspeção e realização de Ensaios Não Destrutivos.

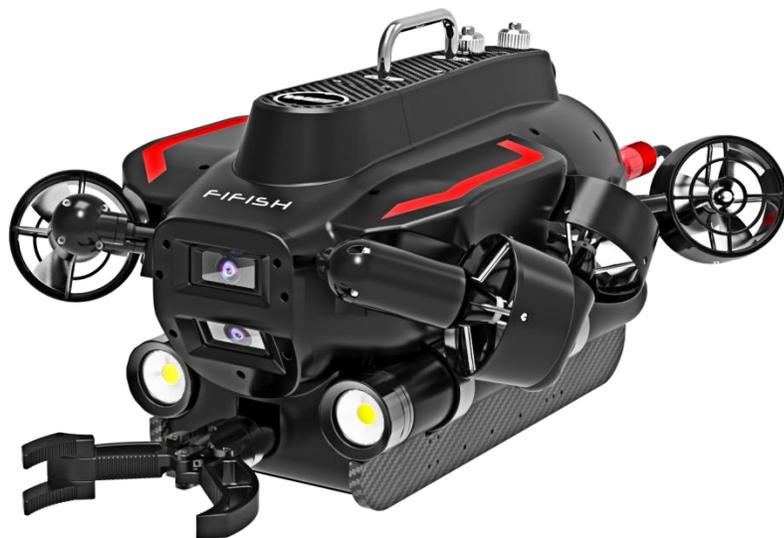
- Desenvolvimento de Drone Submarino (ROV) com dispositivos de limpeza das estacas acoplados.
- Técnicas de processamento de imagens com sonar multifeixe e outras técnicas.

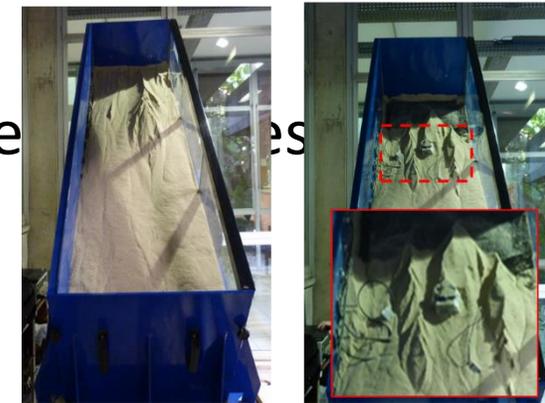
Ensaios de simulação de escorregamentos

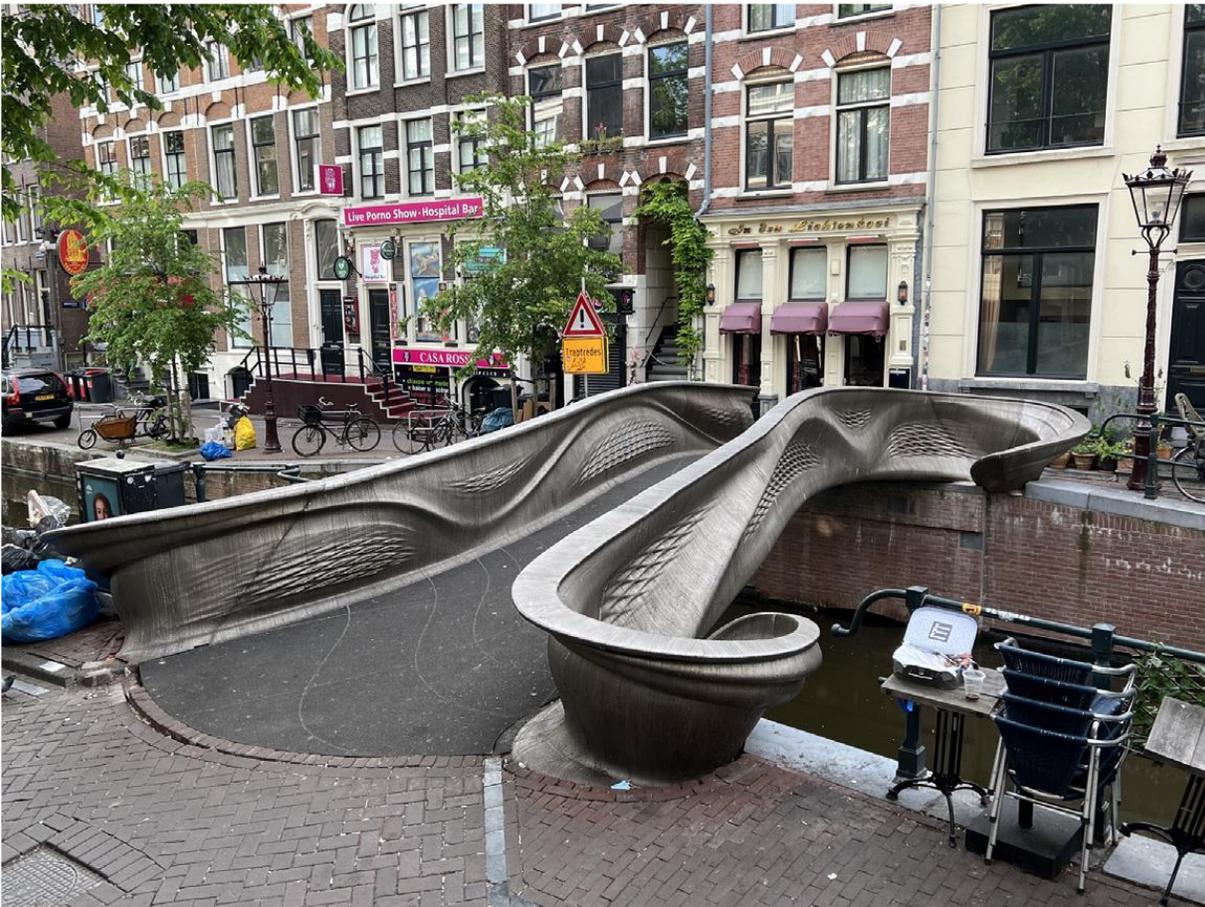
PRIMEIRA PONTE CONSTRUÍDA COM IMPRESSÃO 3D EM AÇO

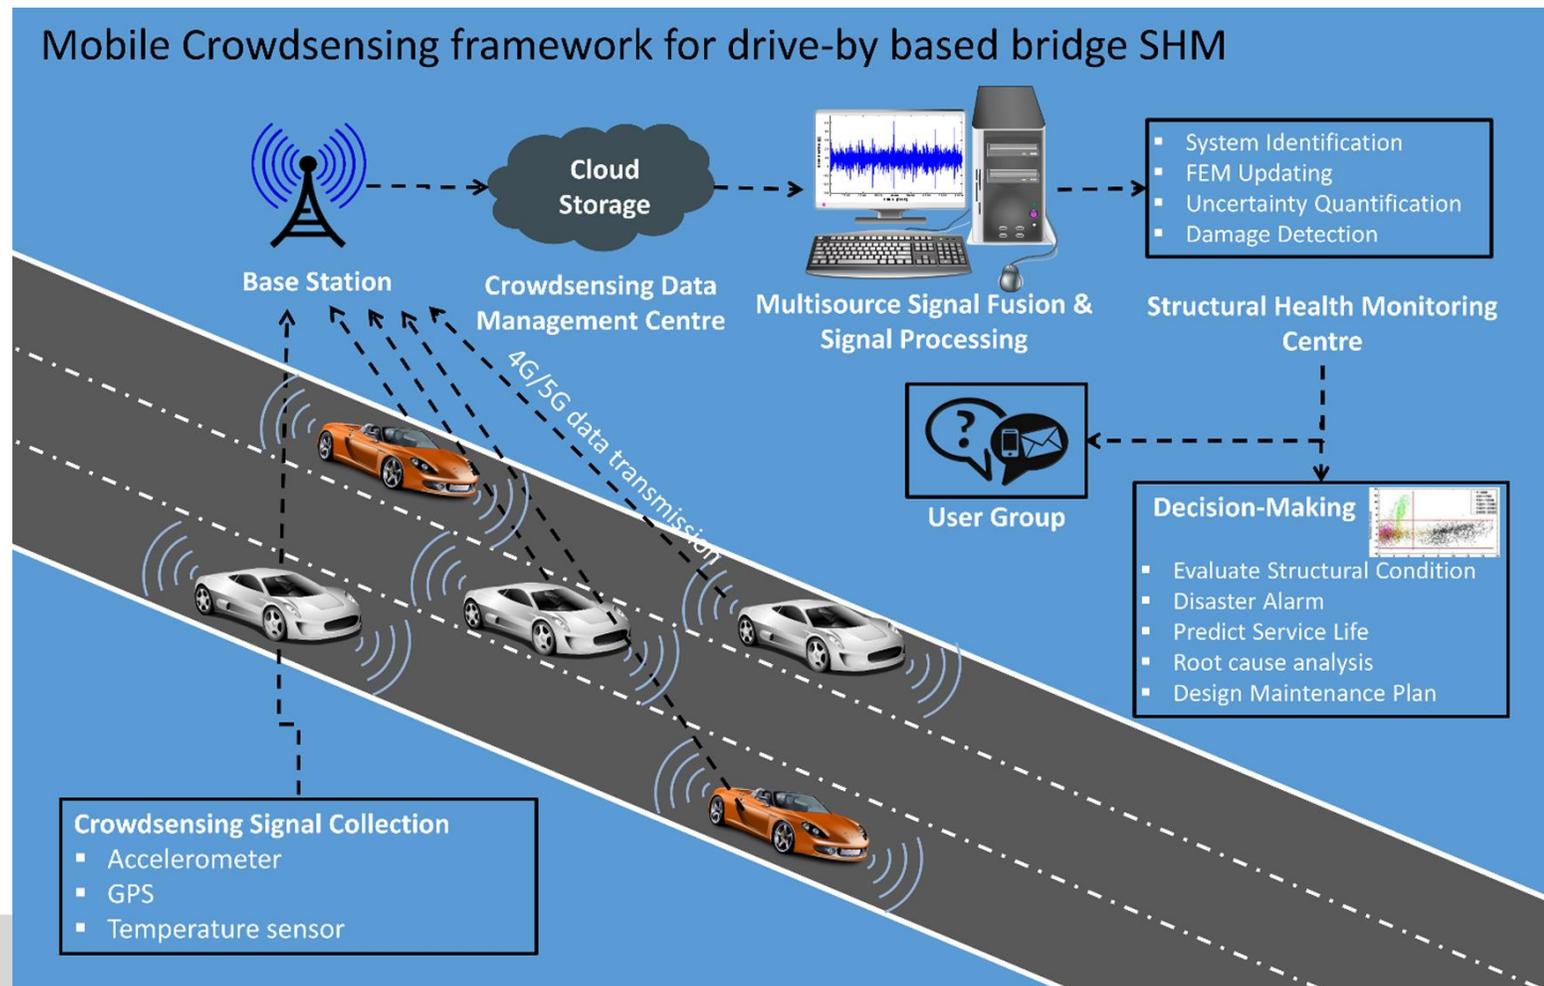
USO DE SENSORES IOT COLETIVOS PARA MONITORAMENTO DE PONTES COM TÉCNICAS DRIVE-BY

- Uso de técnicas de Machine Learning para análises dos dados e emissão de alertas.
