**Contribuição para os procedimentos de inspeção em pontes, viadutos e passarelas**

*Palestra on-line apresentada no CONGRESSO BRASILEIRO DE  
PONTES E ESTRUTURAS, 12., 2021.*

# Contribuições para os procedimentos de inspeção em Pontes, Viadutos e Passarelas

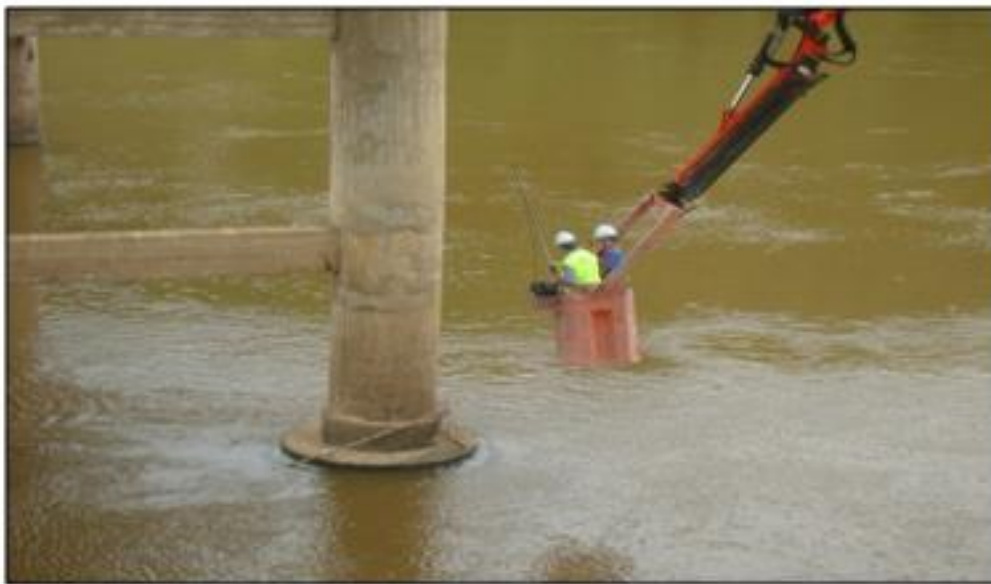
Inspeção especial da infraestrutura de uma ponte no município de Iporanga, SP, usando cestos.

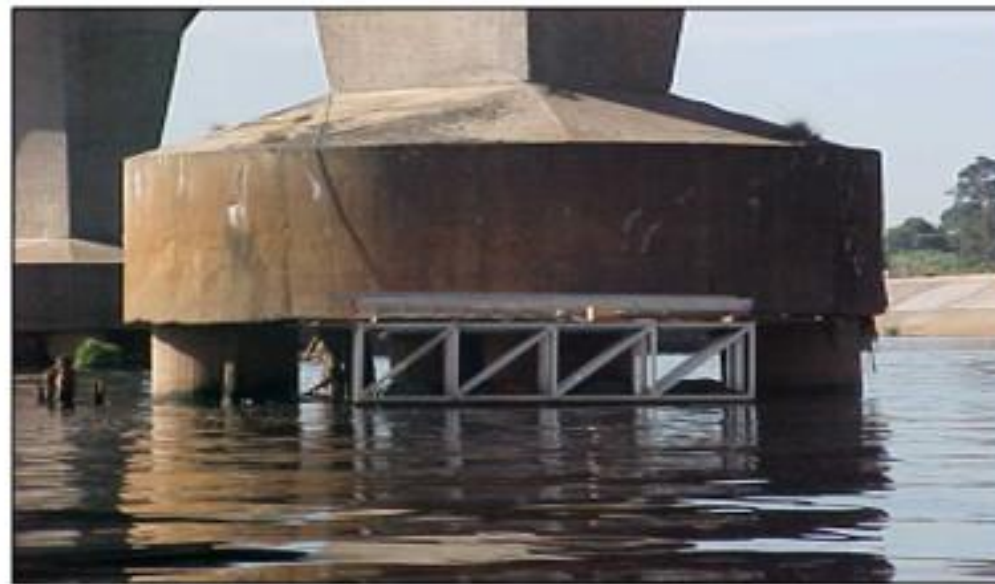
Montagem de plataforma flutuante para inspeção especial de elementos de fundação no Complexo do Cebolão, em São Paulo, SP.
