Análise de falha em jato-ventiladores

Palestra apresentada no CONGRESSO DA QUALIDADE EM METROLOGIA, ENQUALAB, REDE METROLÓGICA DO ESTADO DE SÃO PAULO, REMESP, 2023, São Paulo. 26 slides

Foi conduzida uma análise de falha em três jatos-ventiladores instalados em um túnel rodoviário equipado com dezoito jatos-ventiladores.

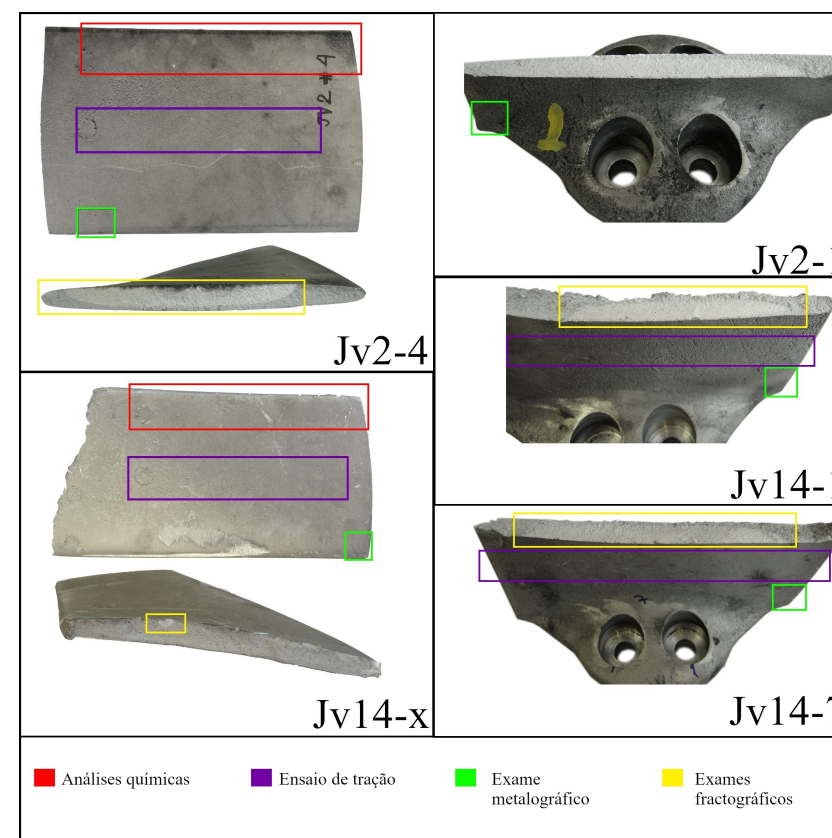
Foram conduzidos exames visuais em todos os jato-ventiladores que falharam para a seleção de amostras. Nas amostras selecionadas, foram realizadas análises químicas, ensaios de tração, exames metalográficos e exames fractográficos visando-se identificar o mecanismo de fratura e a provável causa raiz da falha dos jato-ventiladores.

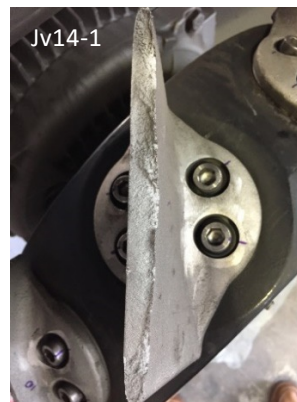
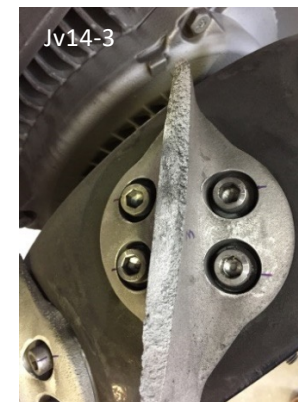
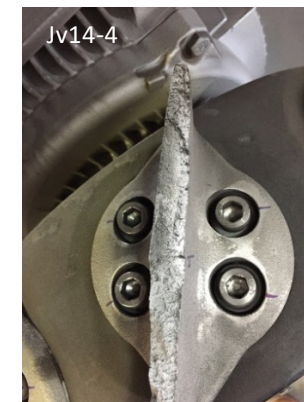
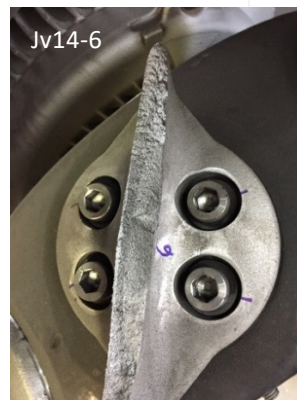
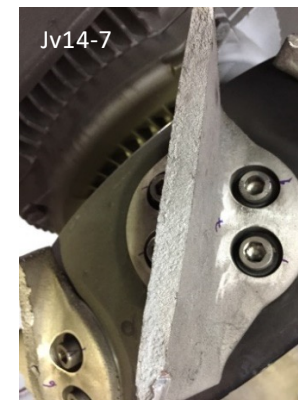
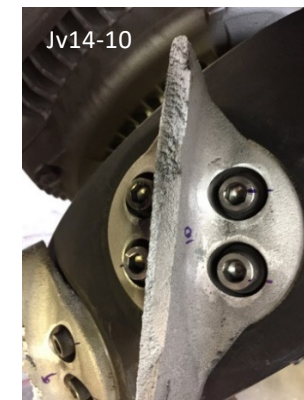
Os exames macrofractográficos evidenciaram que o trincamento e a fratura das pás dos jato-ventiladores resultaram de um processo de fadiga com nucleação múltipla de trincas em descontinuidades decorrentes do processo de fundição.

- A falha catastrófica do jato-ventilador Jv14, as trincas nas duas pás do jato ventilador Jv2 e a fratura de uma das pás no jato-ventilador Jv17 foram provocadas pelo mecanismo de fadiga com a nucleação múltipla de trincas em descontinuidades decorrentes do processo de fundição.

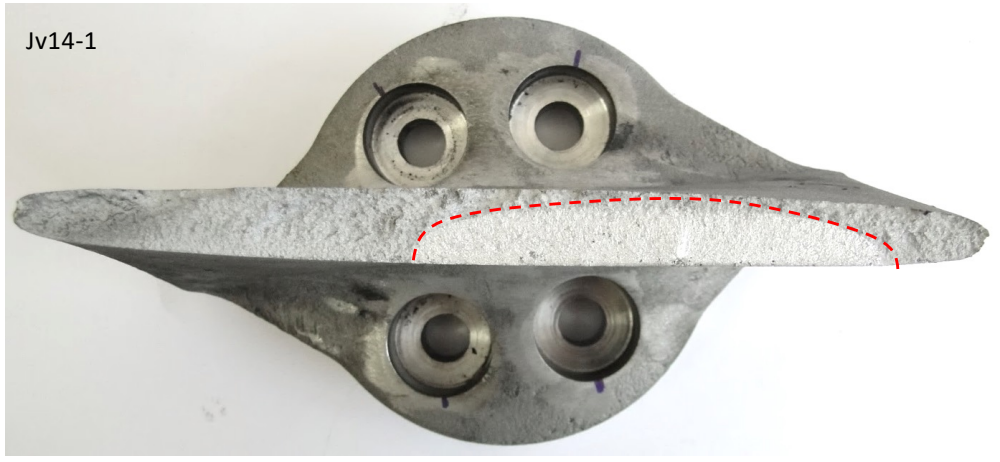
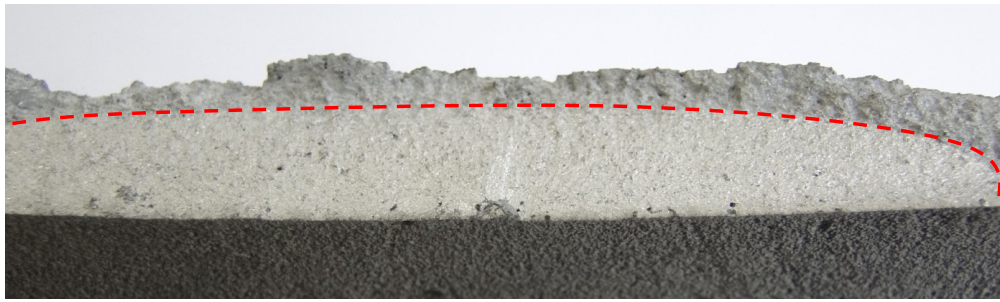
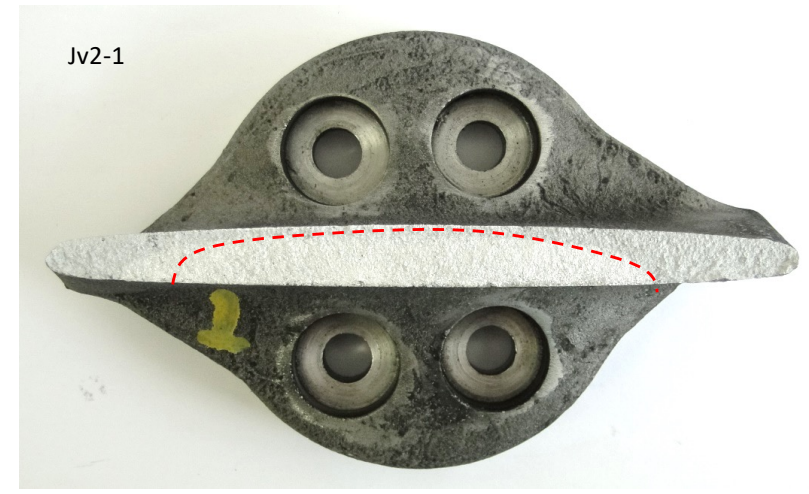
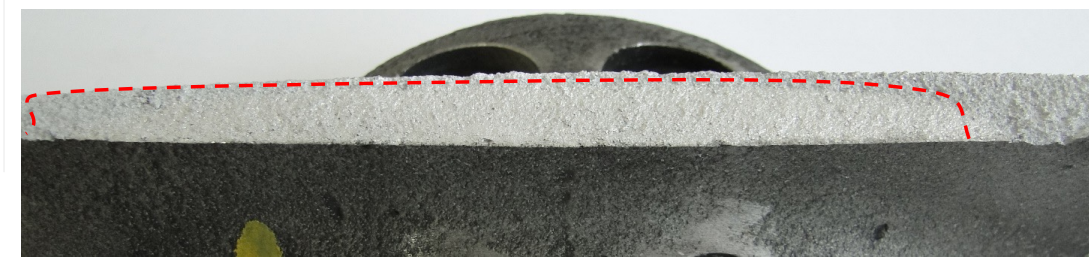
Pá Jv14-1

A presença de descontinuidades do processo de fundição teve um efeito significativo sobre a resistência à fadiga, reduzindo o período de nucleação das trincas e, conseqüentemente, a vida-fadiga [4,11–13]

- A causa raiz das fraturas e dos trincamentos foi atribuída a dois fatores: à nucleação prematura de trincas de fadiga em inclusões de óxidos e/ou microporosidades resultantes do processo de fundição e à menor resistência à fadiga do material utilizado nas pás.
