Avaliação de biodeterioração por insetos xilófagos e segurança estrutural dos telhados de edificação tomabada em SP

*Palestra apresentada na Oficina:
Noções de Biodeterioração de
Madeiras, Instituto de Sarasá. 26
slides.*

ESTUDO DE CASO:
Avaliação da Biodeterioração por Insetos Xilófagos e Segurança Estrutural dos Telhados de Edificação Tombada em SP

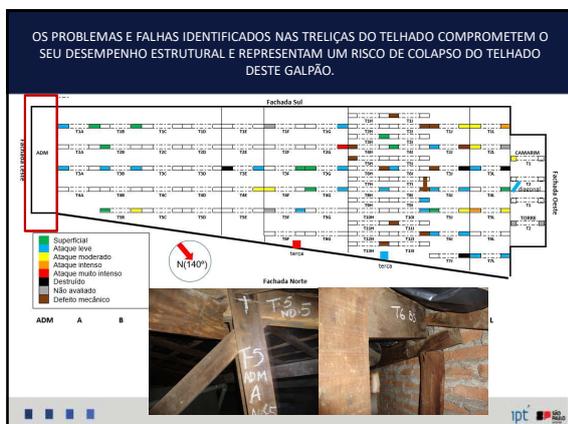
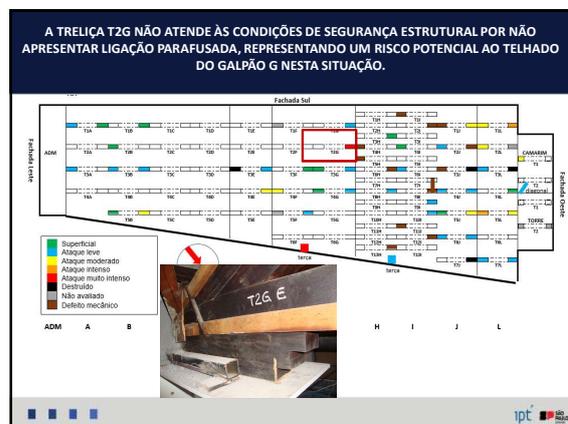
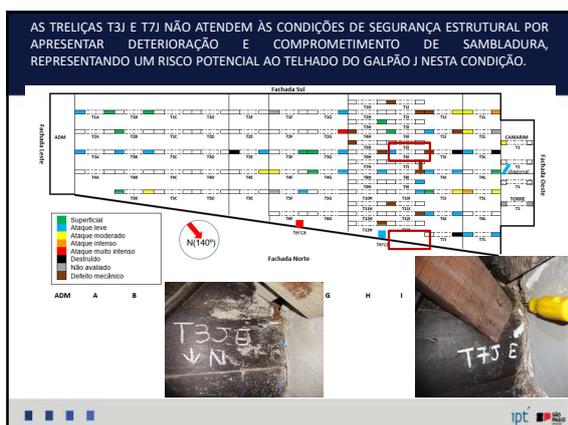
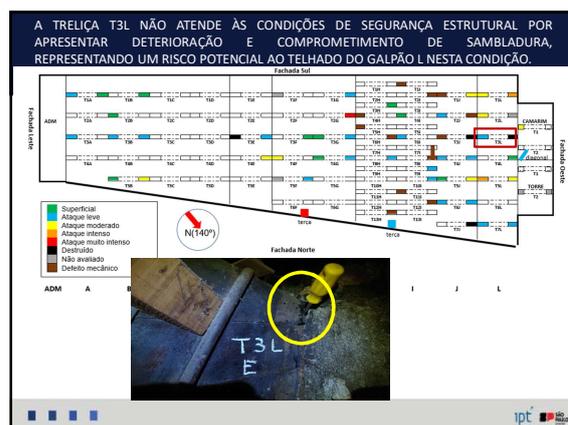
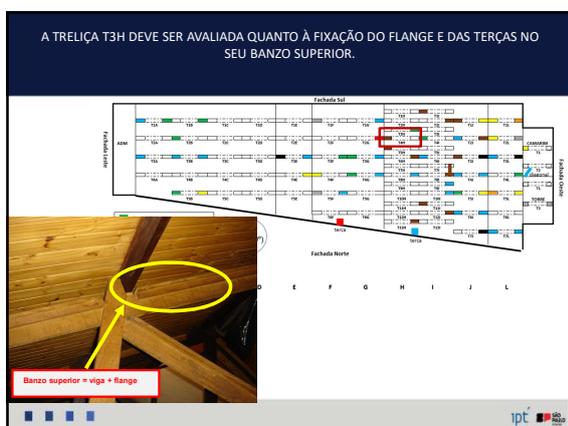
- Foram encontrados locais com atividade de cupins subterrâneos em áreas da edificação tombada:
 - no pavimento térreo;
 - no pavimento superior;
 - nas estruturas dos telhados.

- Projetar novas estruturas (treliças, terças, caibros) para a substituição do atual telhado da setor.
- Inclusão de reforço metálico comum às treliças Tipo 2 para a treliça T2G;
- Inclusão de reforço metálico para as treliças T3J, T7J e T3L, fazendo com que os banzos superior e inferior tenham 5 parafusos (equivalente ao reforço das treliças Tipo 2).
- Reforçar a fixação do flange à viga do banzo superior da treliça T3H.
