**Gerenciamento de áreas de risco: instrumentos de identificação de risco:  
setorização de áreas no estado de São Paulo**

*Palestra apresentado no REUNIÃO  
VIRTUAL PARA CAPACITAÇÃO EM  
CARTAS GEOTÉCNICAS DE  
SUSCETIBILIDADE E RISCOS, 2021, São  
Paulo.*

# Gerenciamento de Áreas de Risco

## Instrumentos de Identificação de Risco: setorizações de áreas no estado de São Paulo

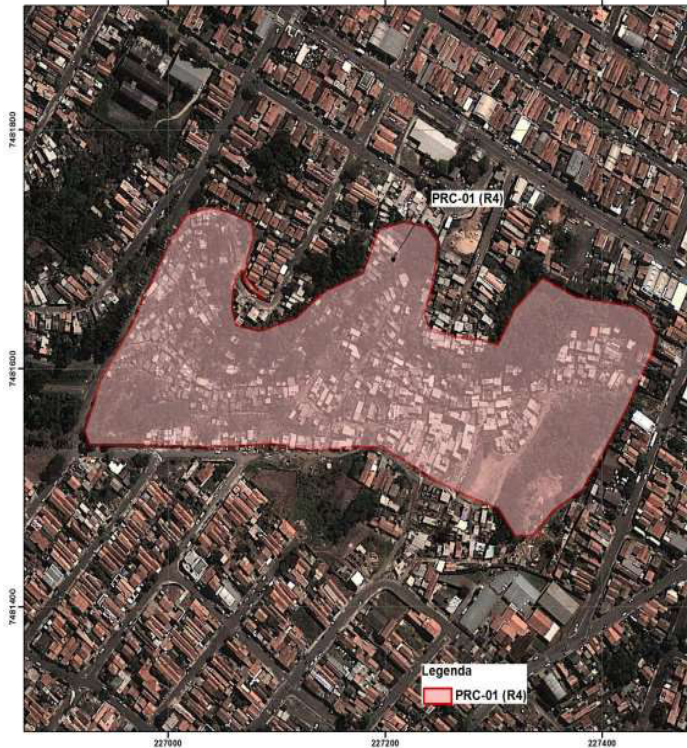
FICHA DE CAMPO - MANTIMENTO DE ÁREA DE RISCO DE DESLIZAMENTO

INDICADOR DE RISCO (R): 4

ÍNDICE DE RISCO  
 Risco 1 - Muito Alto  Risco 2 - Alto  Risco 3 - Médio  Risco 4 - Baixo ou Sem Risco

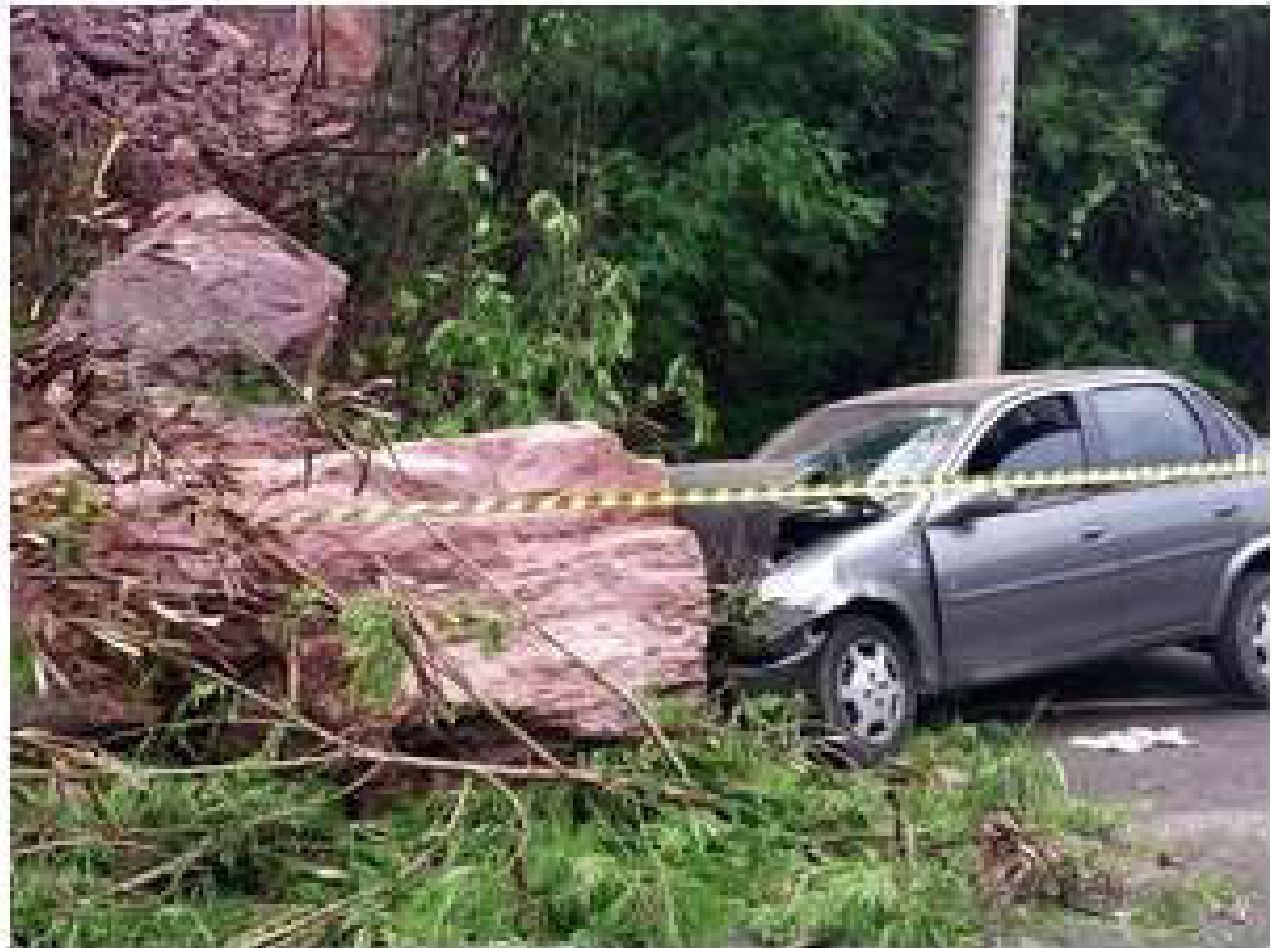
Parte da pedra do Bongue desabou e atingiu veículo em Piracicaba (Foto: Thainara Cabral/G1)

## Rocha de 2 mil quilos cai de pedreira, e parte de av. é fechada em Piracicaba

Acidente ocorreu na noite deste sábado (4), na antiga Estrada do Bongue. Via ficará parcialmente isolada até retirada da pedra na segunda-feira (6).

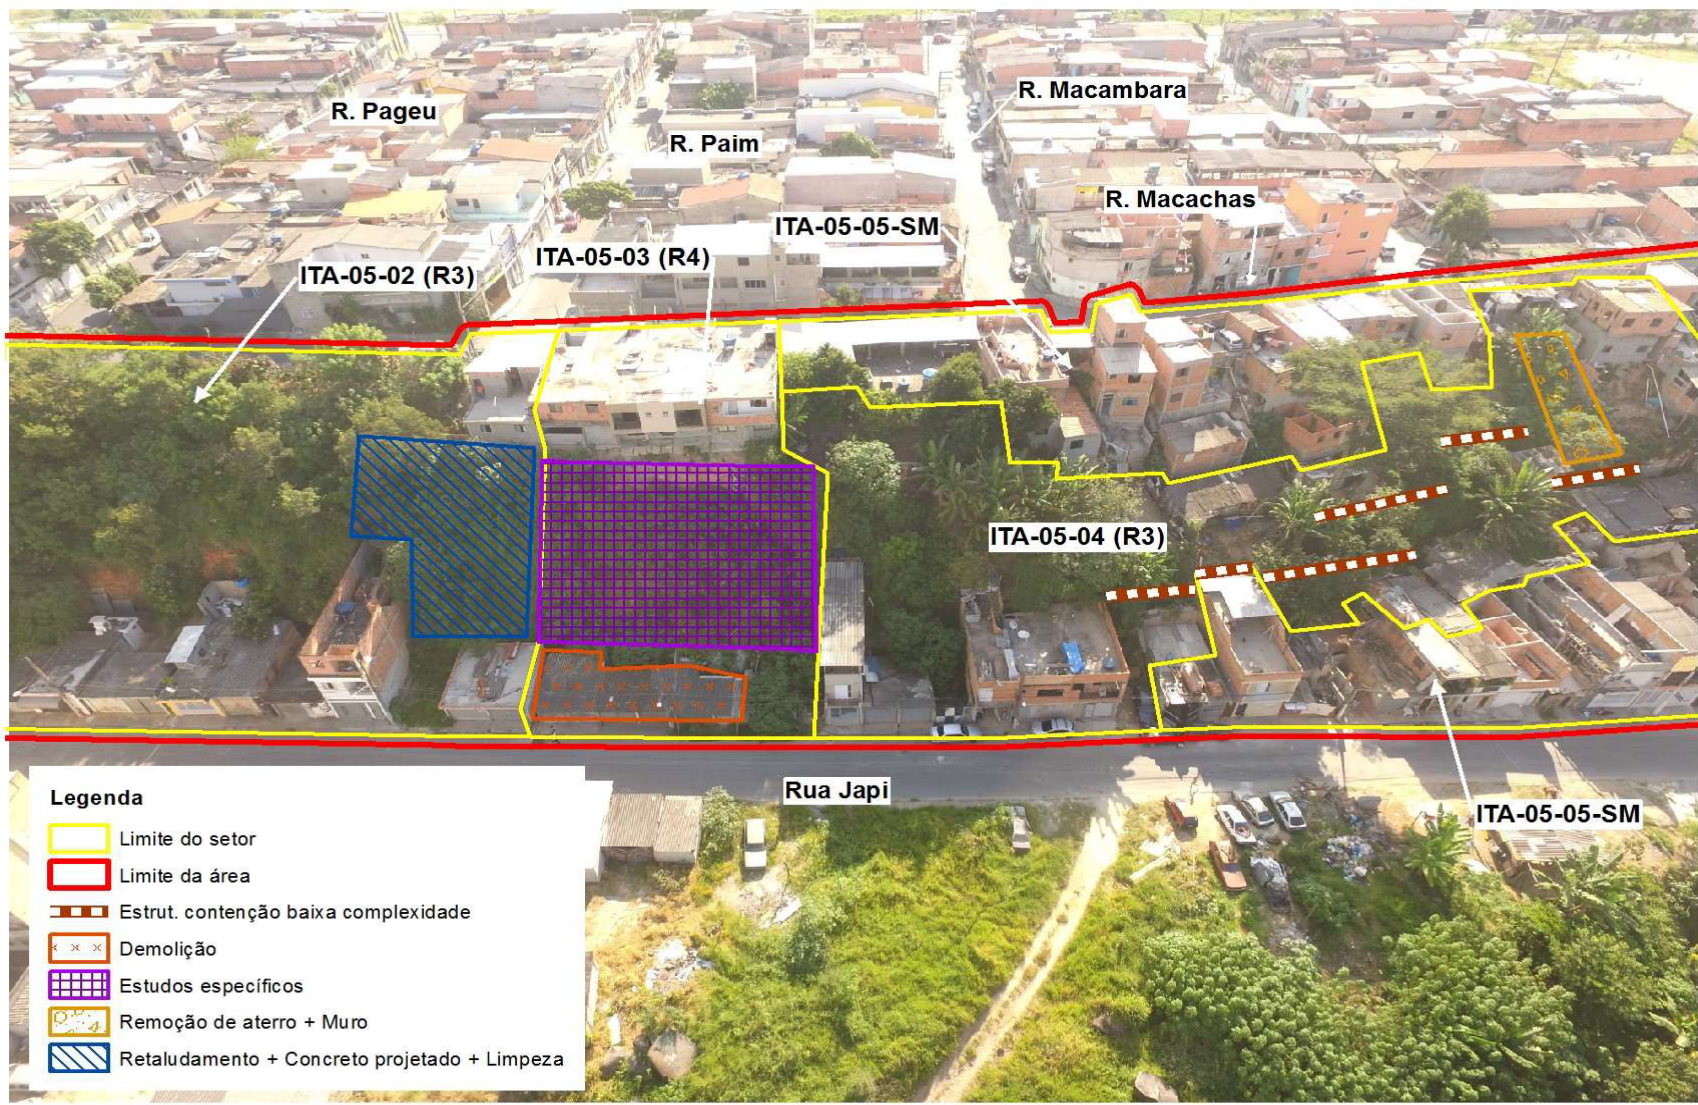
# Setorização de riscos (indicação de obras - IPT, 2018)
