Análise de risco geológico-geotécnico em área com escorregamentos

Alessandra Cristina Corsi

Palestra on-line apresentada na - UFPel IFG Student Chapter Geological Engineering - Federal University of Pelotas maio, 2021. 47 slides

Análise de risco geológicogeotécnico em áreas com escorregamentos

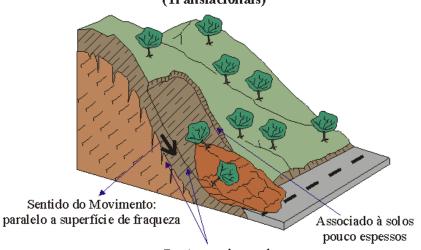
Escorregamento Planar (Translacionais)

Ruptura ao longo de superfícies de fraqueza (xistosidade, foliação, etc)

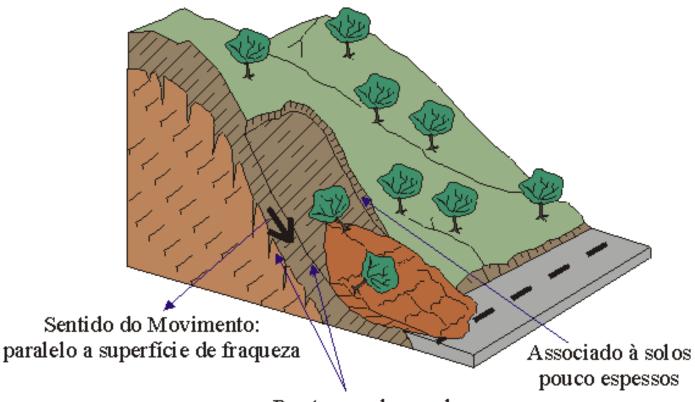
Escorregamento Planar (Translacionais)

Ruptura ao longo de superfícies de fraqueza (xistosidade, foliação, etc)

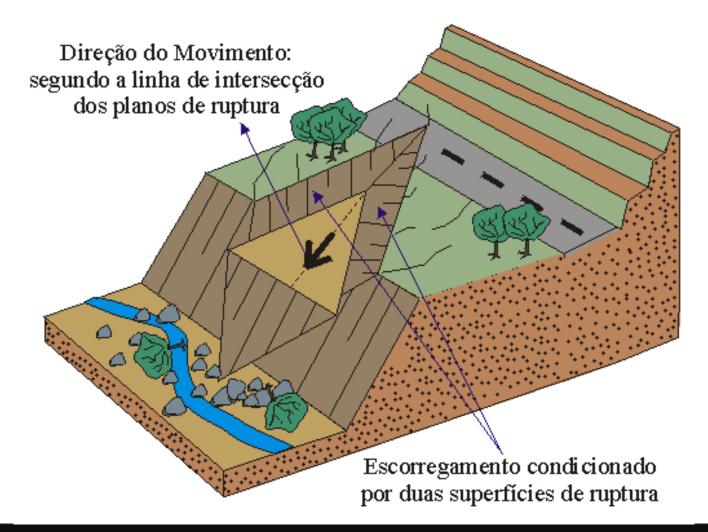
Escorregamento em Cunha

(CONDICIONADOS POR ESTRUTURAS)

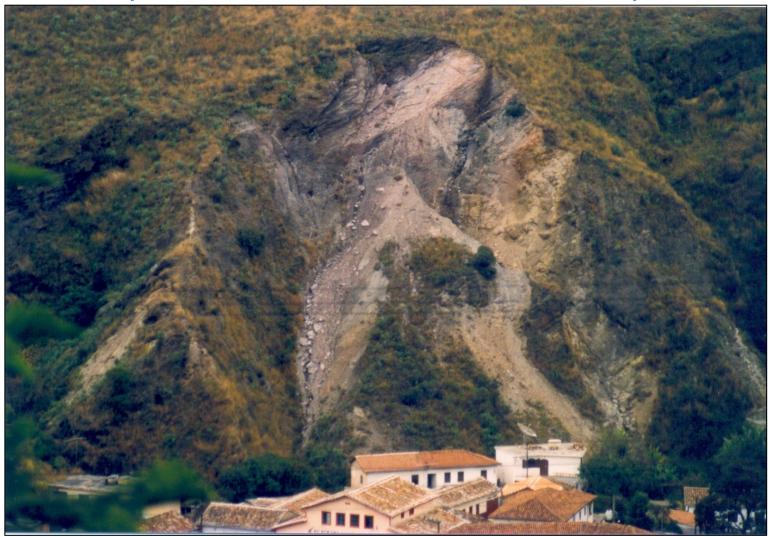
ESCORREGAMENTOS EM CUNHA

(CONDICIONADOS POR ESTRUTURAS)

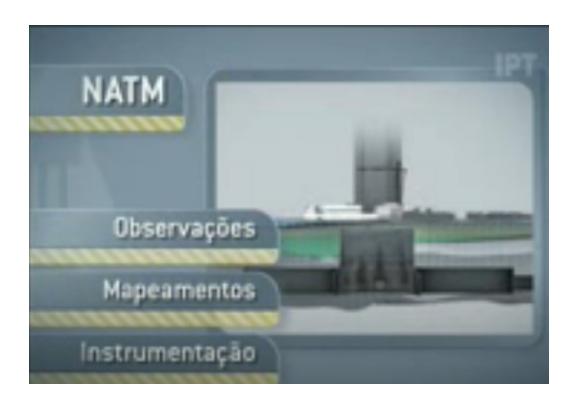
Método NATM – New Austrian tunnelling Method

Instrumentação: superfície (deslocamento horizontal e vertical), nível d'água e piezômetro, tassômetro (movimentos do maçico entre o túnel e o maciço), pinos de convergência (movimentos no túnel – convergência e recalque)

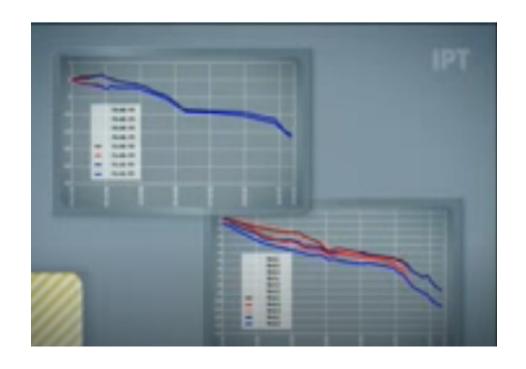
- Inicio da ruptura em 12 de janeiro de 2007 no inicio da tarde
- 14:53 Colapso
- Nenhuma morte de trabalhar do interior do túnel. 7 vítimas na superfície

- Investigação: Construção X Projeto
- Geologia
- Coluna d'água acima da calota
- Escavação em desacordo com o projeto
- Análise da instrumentação
