Norma EM 13051: estanqueidade à água, ensaio in loco

*Palestra online apresentada na reunião da ABNT/CB-248/CE
248 001 002 "Comissão de Estudos de Guarda-corpos",
25/03/21*

Estanqueidade à
água, ensaio *in loco*

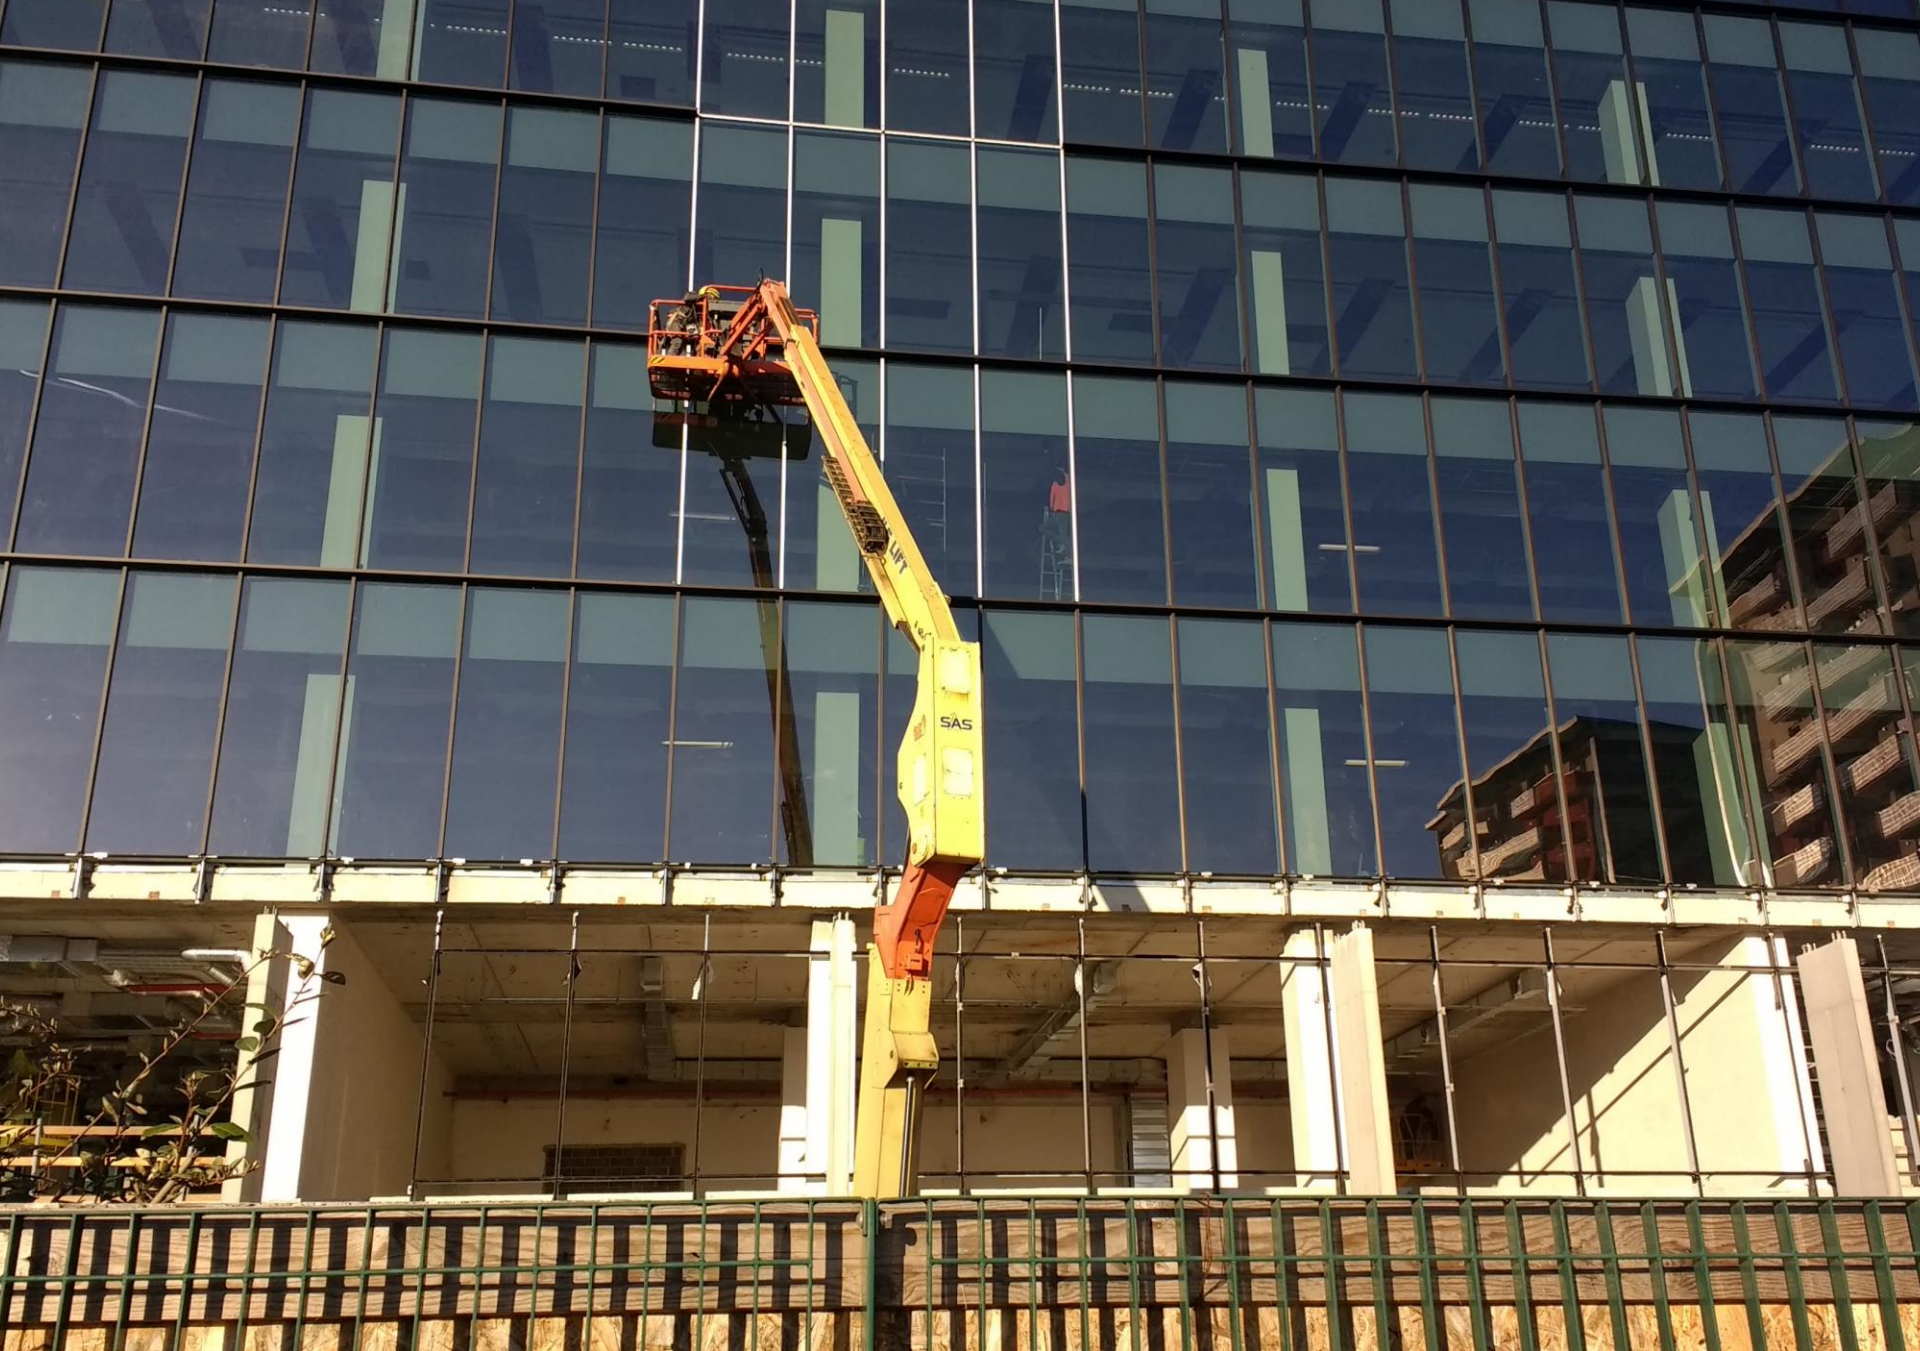
- Esta norma define o método utilizado para verificar qualquer infiltração de água em fachadas cortinas instaladas em um edifício;
- É um ensaio adicional, não necessário para fins de classificação;
- Pode ser utilizada para edificações em uso ou novas, se especificado;
- Portas e janelas inseridas na fachada podem ser submetidas ao ensaio de modo similar
- Esta norma se aplica a fachadas contínuas

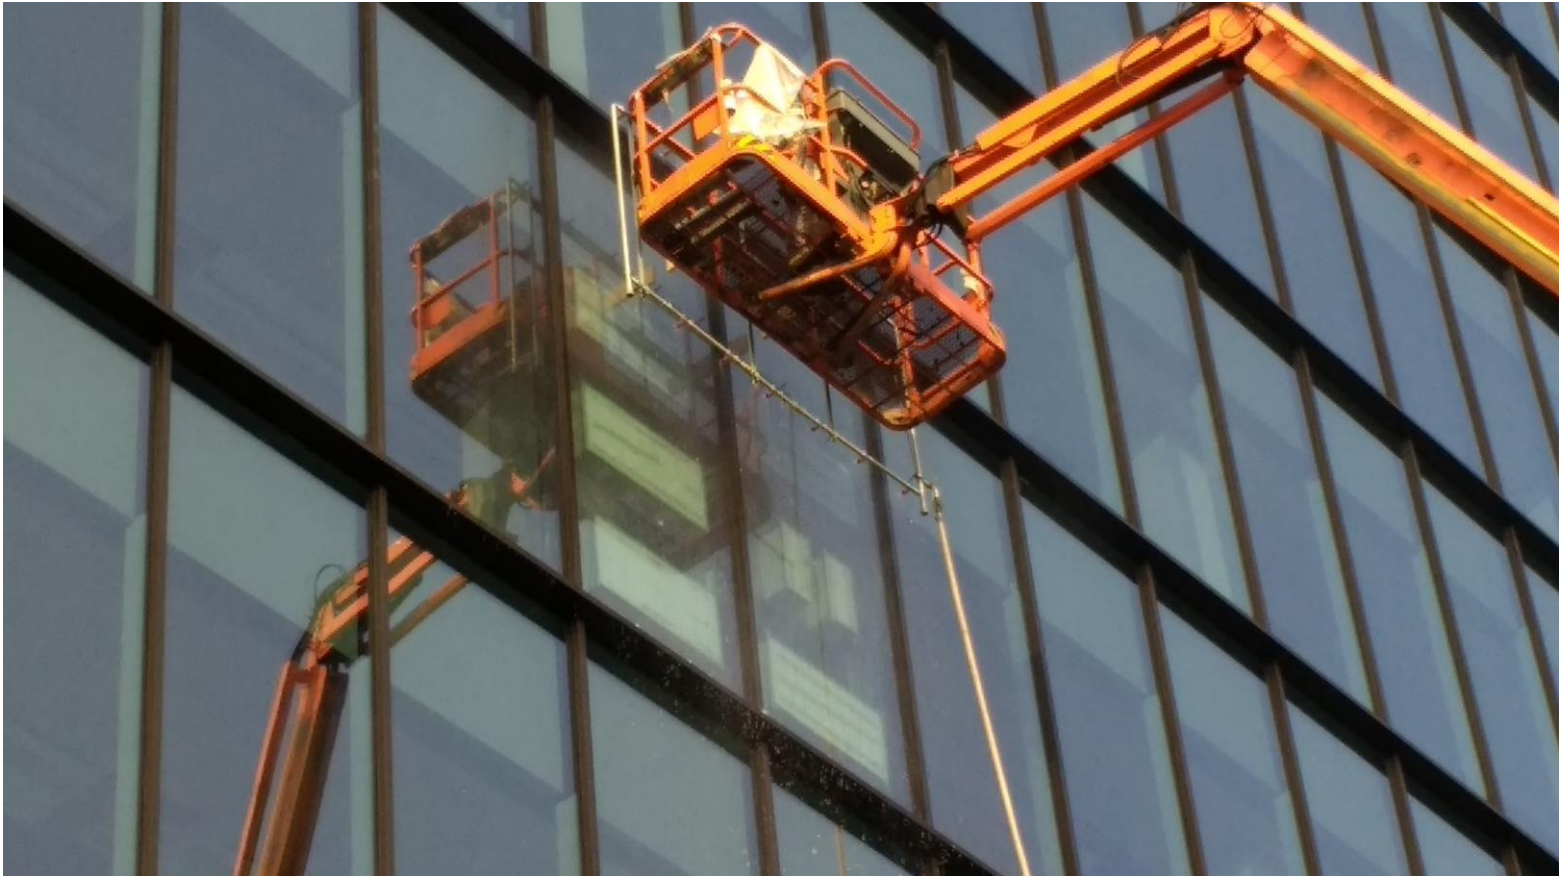
ÁREA DE ENSAIO

- A região submetida ao ensaio deve ser uma área representativa da fachada.

- Se necessário retire os acabamentos internos, painéis, forros, piso elevado etc. De tal modo a conseguir uma satisfatória inspeção da face interna da fachada durante o ensaio.
- Os bicos devem ser localizados a 250 mm da face externa da fachada e nivelados com o topo do corpo de prova a ser ensaiado.
